외관조사망도 번호
B6_황룡고가_14(16k912~16k919)

호남고속선 황룡고가_14(16.912~16.919, S3-1)

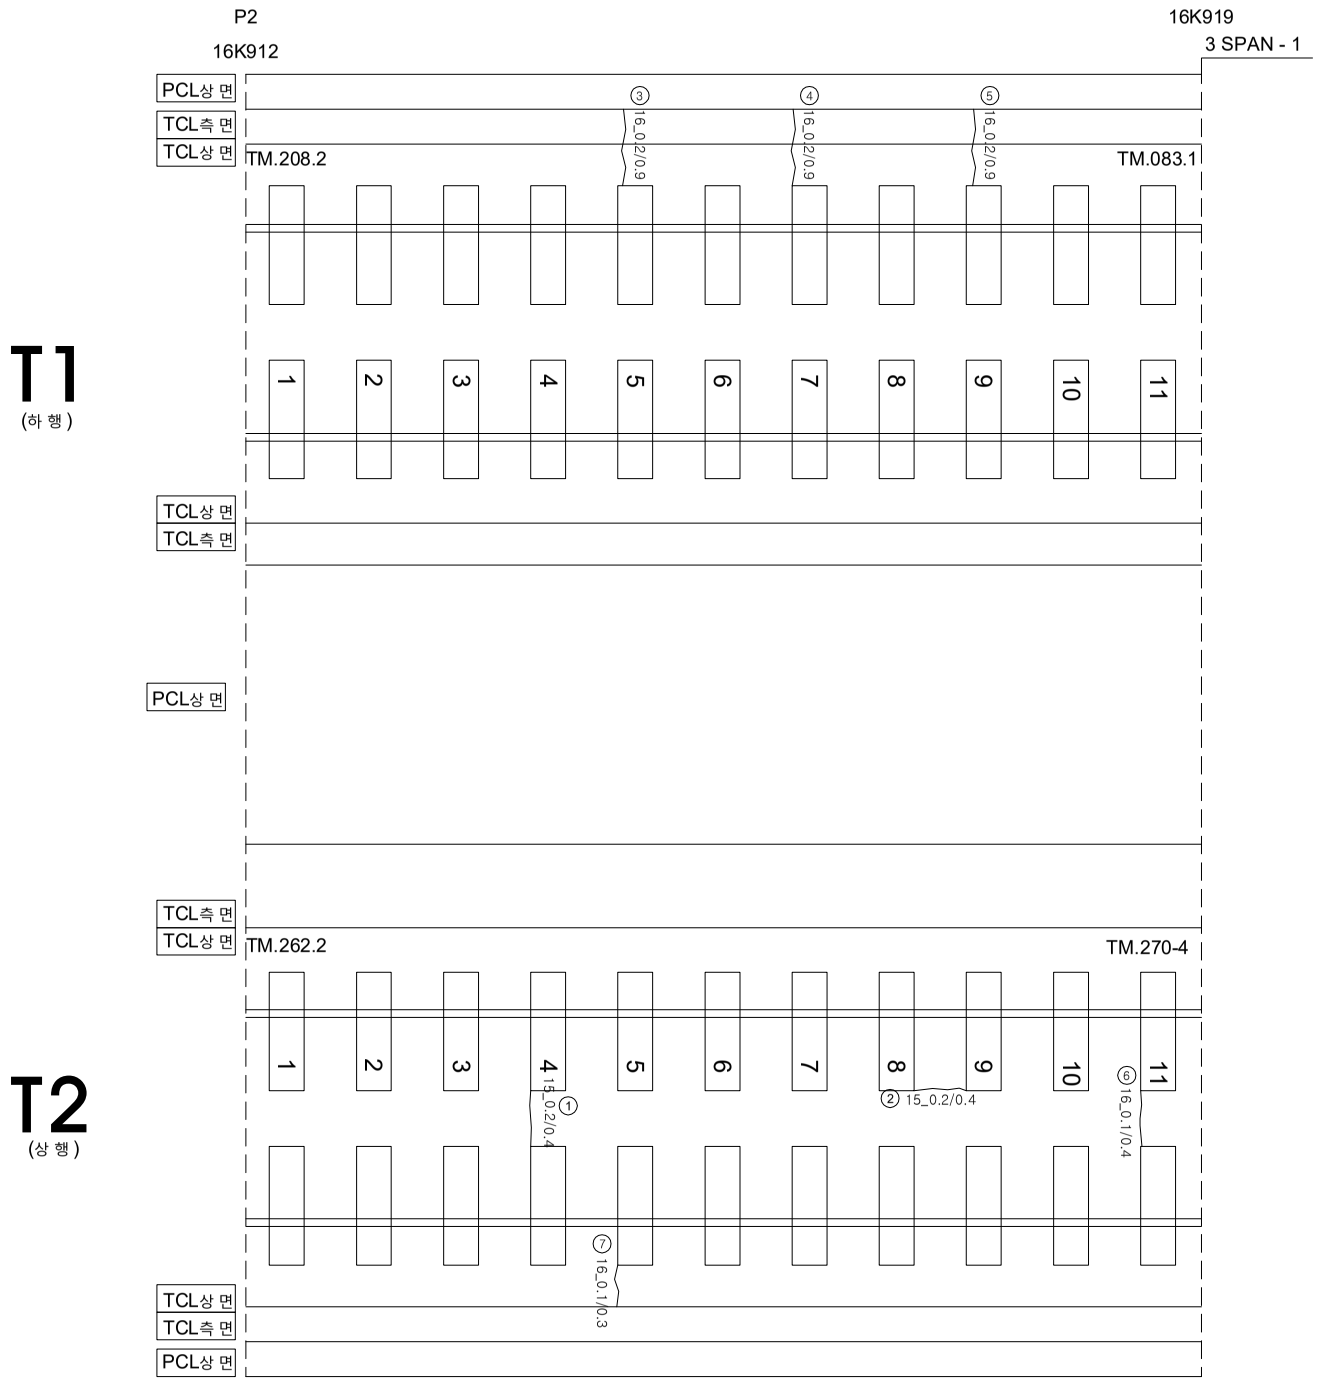
연번	손상	폭		연장		비고	연번	손상	폭		연장		비고
1	균열	0.2	㎜	0.4	m		56						
2	균열	0.2	㎜	0.4	m		57						
3	균열	0.2	㎜	0.9	m		58						
4	균열	0.2	㎜	0.9	m		59						
5	균열	0.2	㎜	0.9	m		60						
6	균열	0.1	㎜	0.4	m		61						
7	균열	0.1	㎜	0.3	m		62						
8							63						
9							64						
10							65						
11							66						
12							67						
13							68						
14							69						
15							70						
16							71						
17							72						
18							73						
19							74						
20							75						
21							76						
22							77						
23							78						
24							79						
25							80						
26							81						
27							82						
28							83						
29							84						
30							85						
31							86						
32							87						
33							88						
34							89						
35							90						
36							91						
37							92						
38							93						
39							94						
40							95						
41							96						
42							97						
43							98						
44							99						
45							100						
46							101						
47							102						
48							103

49							104						
50							105						
51							106						
52							107						
53							108						
54							109						
55							110
