외관조사망도 번호
B6_황룡고가_16(16k927~16k935)

호남고속선 황룡고가_16(16.927~16.935, S3-3)

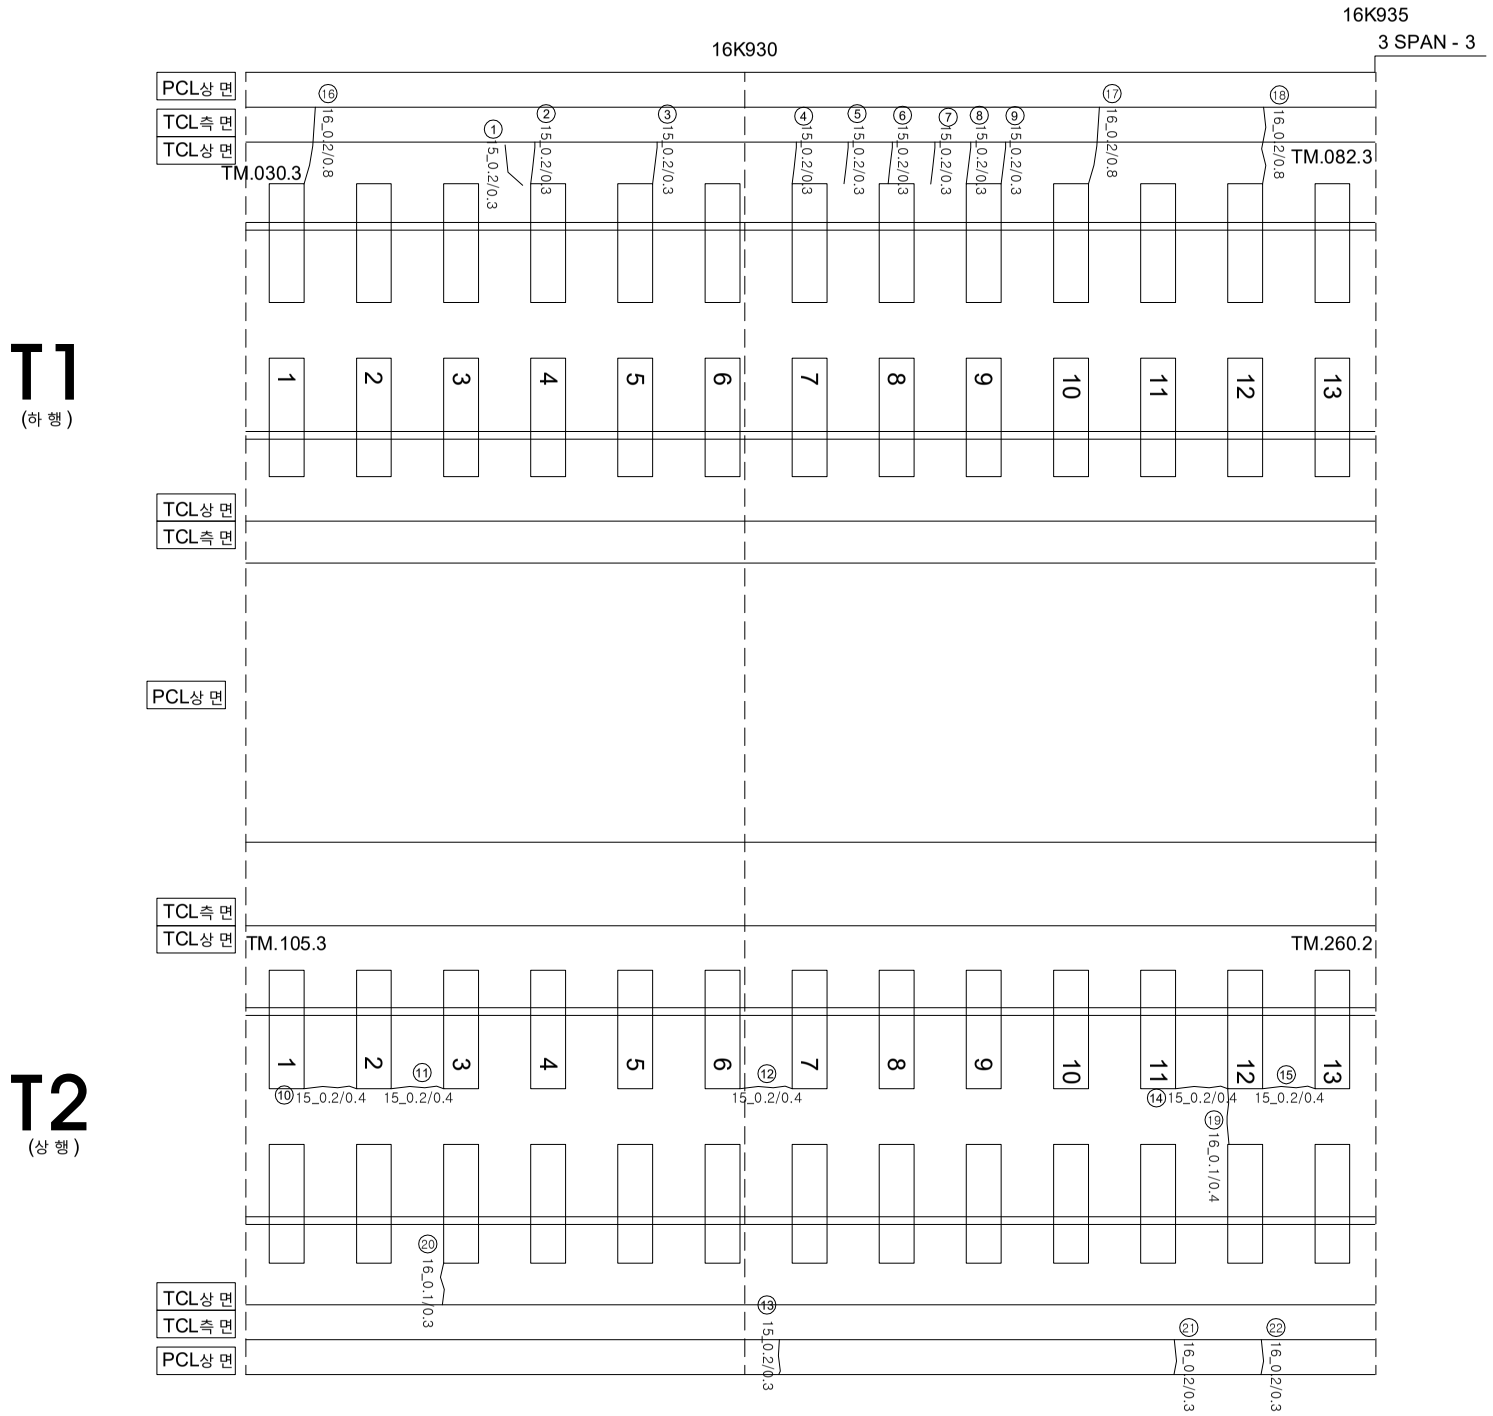
연번	손상	폭		연장		비고	연번	손상	폭		연장		비고
1	균열	0.2	㎜	0.3	m		56						
2	균열	0.2	㎜	0.3	m		57						
3	균열	0.2	㎜	0.3	m		58						
4	균열	0.2	㎜	0.3	m		59						
5	균열	0.2	㎜	0.3	m		60						
6	균열	0.2	㎜	0.3	m		61						
7	균열	0.2	㎜	0.3	m		62						
8	균열	0.2	㎜	0.3	m		63						
9	균열	0.2	㎜	0.3	m		64						
10	균열	0.2	㎜	0.4	m		65						
11	균열	0.2	㎜	0.4	m		66						
12	균열	0.2	㎜	0.4	m		67						
13	균열	0.2	㎜	0.4	m		68						
14	균열	0.2	㎜	0.4	m		69						
15	균열	0.2	㎜	0.4	m		70						
16	균열	0.2	㎜	0.8	m		71						
17	균열	0.2	㎜	0.8	m		72						
18	균열	0.2	㎜	0.8	m		73						
19	균열	0.1	㎜	0.4	m		74						
20	균열	0.2	㎜	0.3	m		75						
21	균열	0.1	㎜	0.3	m		76						
22	균열	0.2	㎜	0.3	m		77						
23							78						
24							79						
25							80						
26							81						
27							82						
28							83						
29							84						
30							85						
31							86						
32							87						
33							88						
34							89						
35							90						
36							91						
37							92						
38							93						
39							94
