외관조사망도 번호
B6_황룡고가_18(16k943~16k949)

호남고속선 황룡고가_18(16.943~16.949, S3-5)

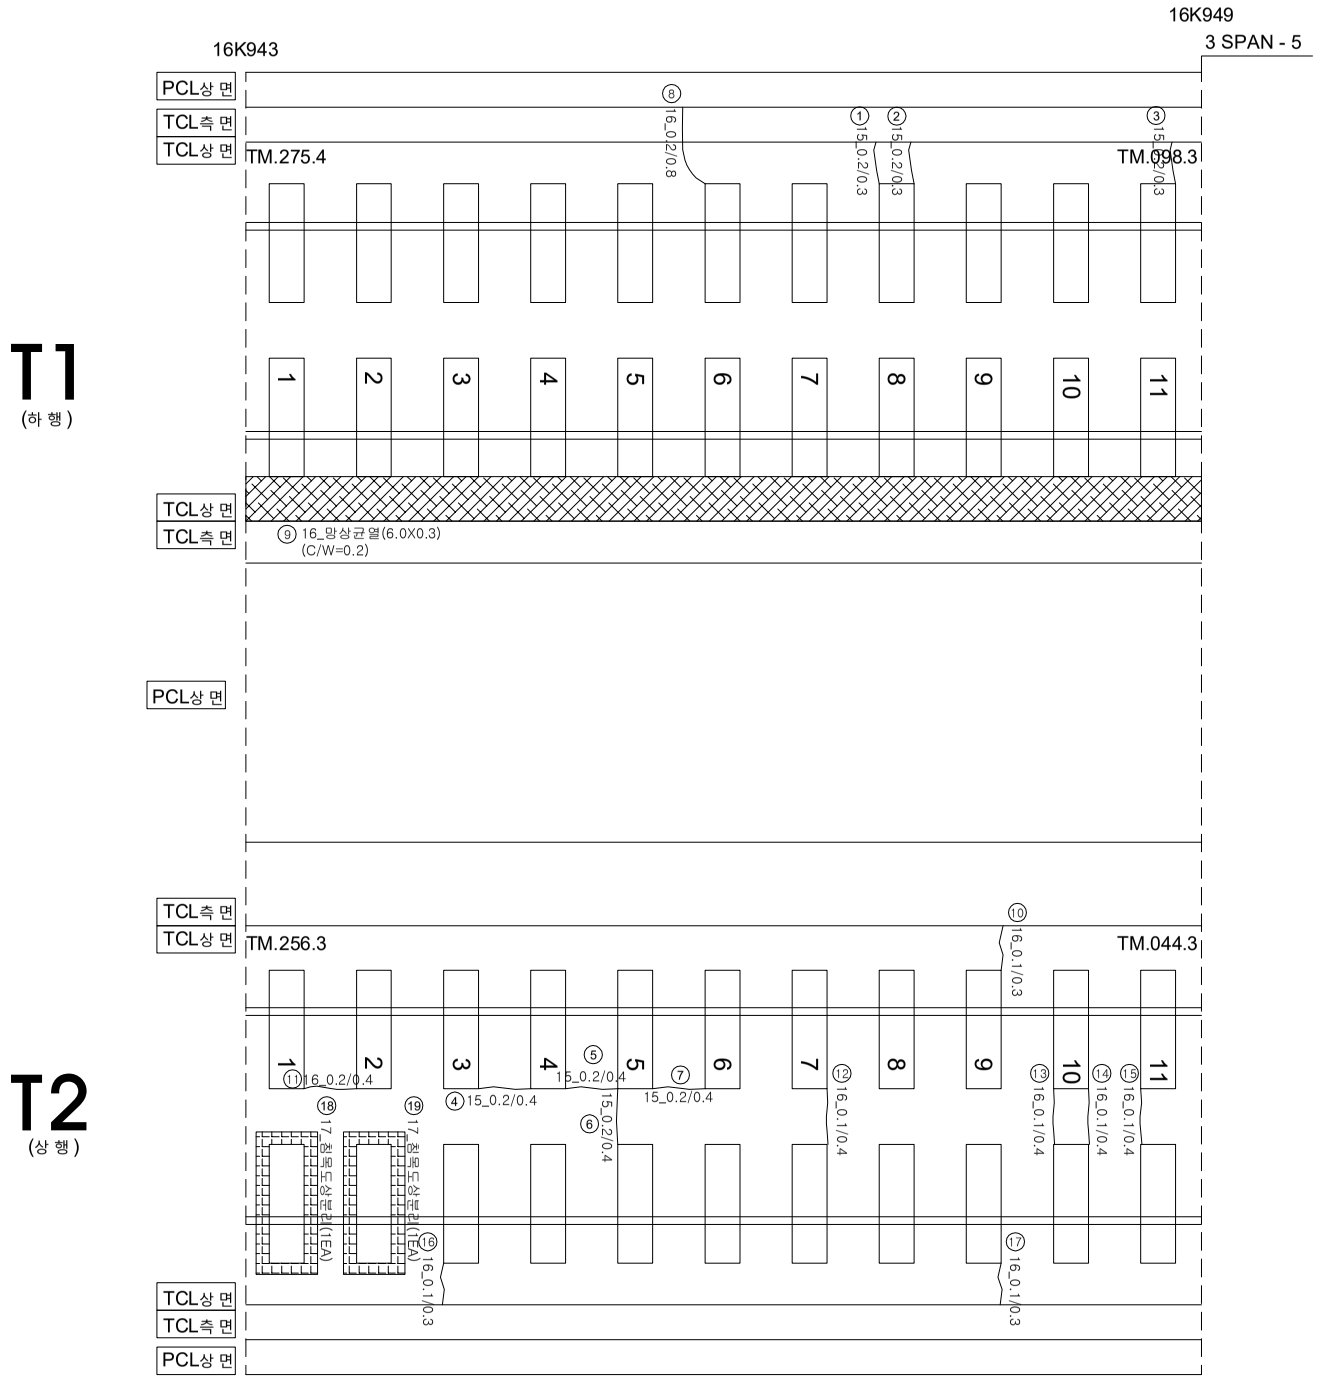
연번	손상	폭		연장		비고	연번	손상	폭		연장		비고
1	균열	0.2	㎜	0.8	m		56						
2	균열	0.2	㎜	0.8	m		57						
3	균열	0.2	㎜	0.8	m		58						
4	균열	0.2	㎜	0.3	m		59						
5	균열	0.2	㎜	0.4	m		60						
6	균열	0.2	㎜	0.4	m		61						
7	균열	0.2	㎜	0.4	m		62						
8	균열	0.2	㎜	0.8	m		63						
9	망상균열	6.0	m	0.3	m		64						
10	균열	0.1	㎜	0.3	m		65						
11	균열	0.2	㎜	0.4	m		66						
12	균열	0.2	㎜	0.4	m		67						
13	균열	0.1	㎜	0.4	m		68						
14	균열	0.1	㎜	0.4	m		69						
15	균열	0.2	㎜	0.4	m		70						
16	균열	0.2	㎜	0.3	m		71						
17	균열	0.1	㎜	0.3	m		72						
18	침목도상분리			1.0	EA	신 규	73						
19	침목도상분리			1.0	EA	신 규	74						
20							75						
21							76						
22							77						
23							78						
24							79						
25							80						
26							81						
27							82						
28							83						
29							84						
30							85						
31							86						
32							87						
33							88						
34							89						
35							90						
36							91						
37							92						
38							93						
39							94						
40							95

41							96						
42							97						
43							98						
44							99						
45							100						
46							101						
47							102						
48							103						
49							104						
50							105						
51							106						
52							107						
53							108						
54							109						
55							110
