외관조사망도 번호
B6_황룡고가_19(16k949~16k956)

호남고속선 황룡고가_19(16.949~16.956, S3-6)

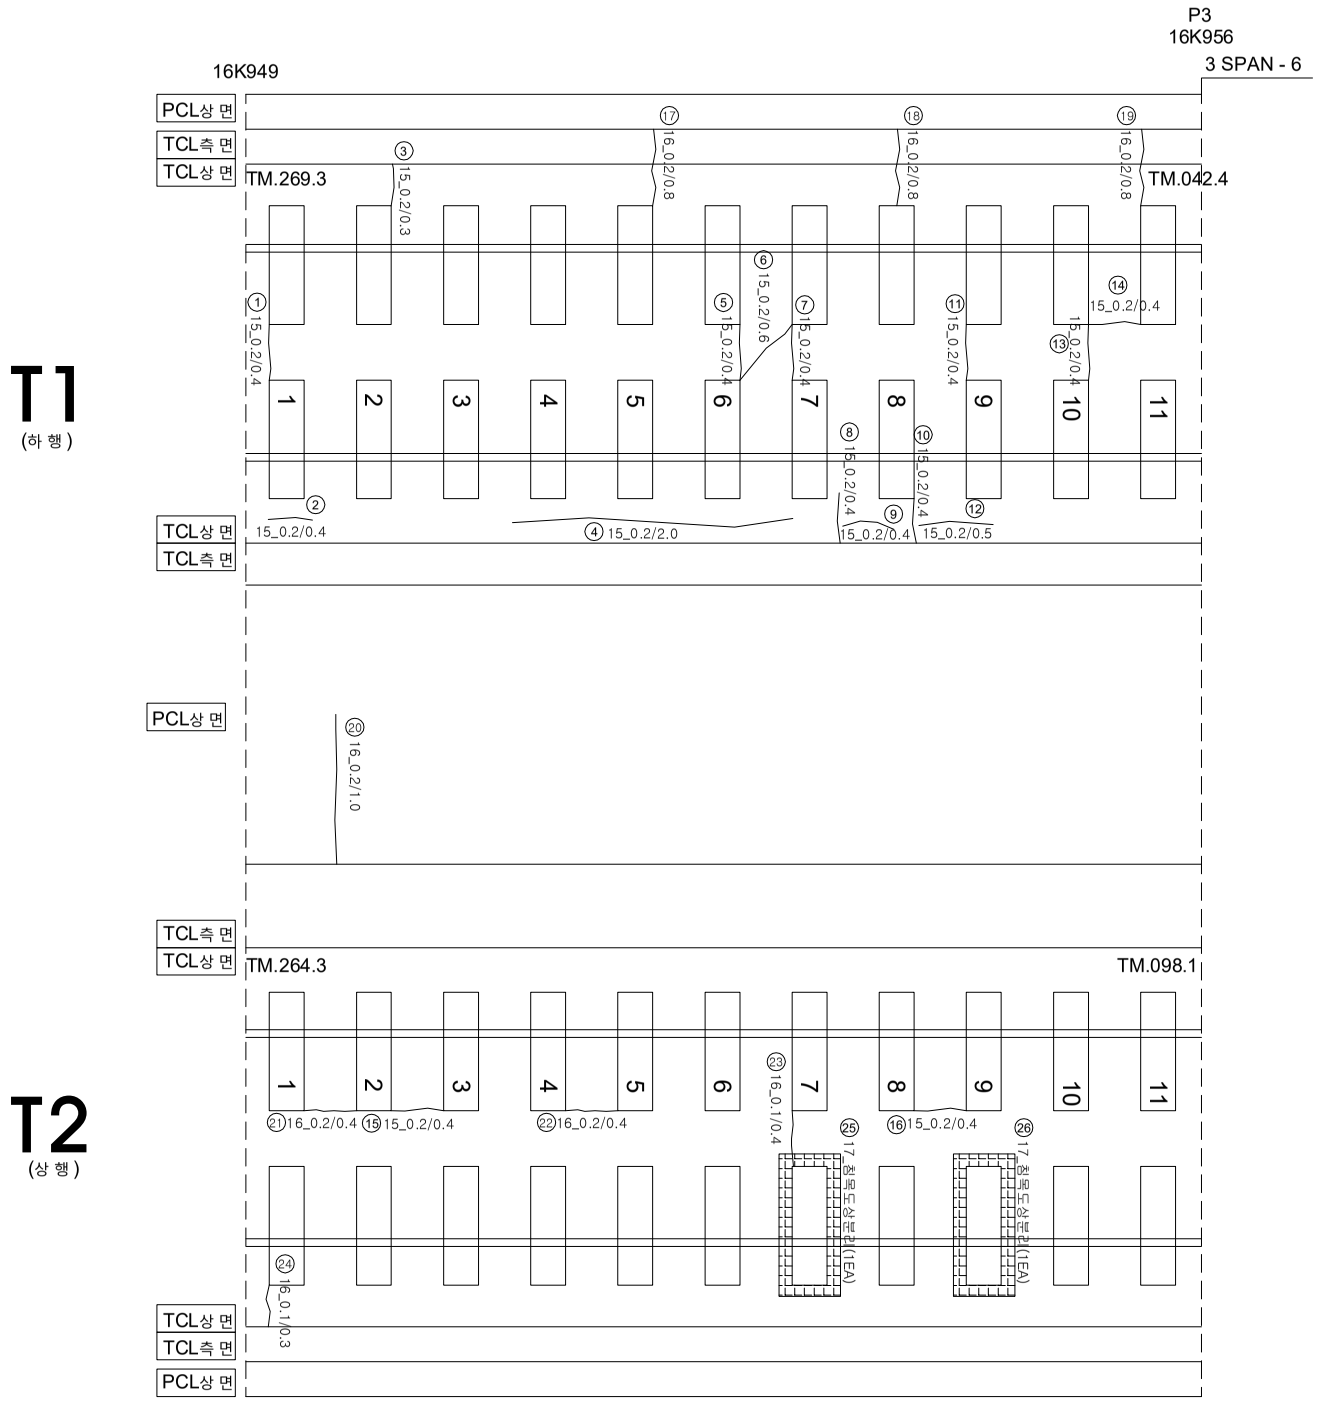
연번	손상	폭		연장		비고	연번	손상	폭		연장		비고
1	균열	0.2	㎜	0.4	m		56						
2	균열	0.2	㎜	0.4	m		57						
3	균열	0.2	㎜	0.3	m		58						
4	균열	0.2	㎜	2	m		59						
5	균열	0.2	㎜	0.4	m		60						
6	균열	0.2	㎜	0.6	m		61						
7	균열	0.2	㎜	0.4	m		62						
8	균열	0.2	㎜	0.4	m		63						
9	균열	0.2	㎜	0.4	m		64						
10	균열	0.2	㎜	0.4	m		65						
11	균열	0.2	㎜	0.4	m		66						
12	균열	0.2	㎜	0.5	m		67						
13	균열	0.2	㎜	0.4	m		68						
14	균열	0.2	㎜	0.4	m		69						
15	균열	0.2	㎜	0.4	m		70						
16	균열	0.2	㎜	0.4	m		71						
17	균열	0.2	㎜	0.8	m		72						
18	균열	0.2	㎜	0.8	m		73						
19	균열	0.2	㎜	0.8	m		74						
20	균열	0.2	㎜	1.0	m		75						
21	균열	0.2	㎜	0.4	m		76						
22	균열	0.2	㎜	0.4	m		77						
23	균열	0.1	㎜	0.4	m		78						
24	균열	0.1	㎜	0.3	m		79						
25	침목도상분리			1.0	EA	신 규	80						
26	침목도상분리			1.0	EA	신 규	81						
27							82						
28							83						
29							84						
30							85						
31							86						
32							87						
33							88						
34							89						
35							90						
36							91						
37							92

38							93						
39							94						
40							95						
41							96						
42							97						
43							98						
44							99						
45							100						
46							101						
47							102						
48							103						
49							104						
50							105						
51							106						
52							107						
53							108						
54							109						
55							110
