외관조사망도 번호
B6_황룡고가_52(17k203~17k211)

호남고속선 황룡고가_52(17.203~17.211, S9-5)

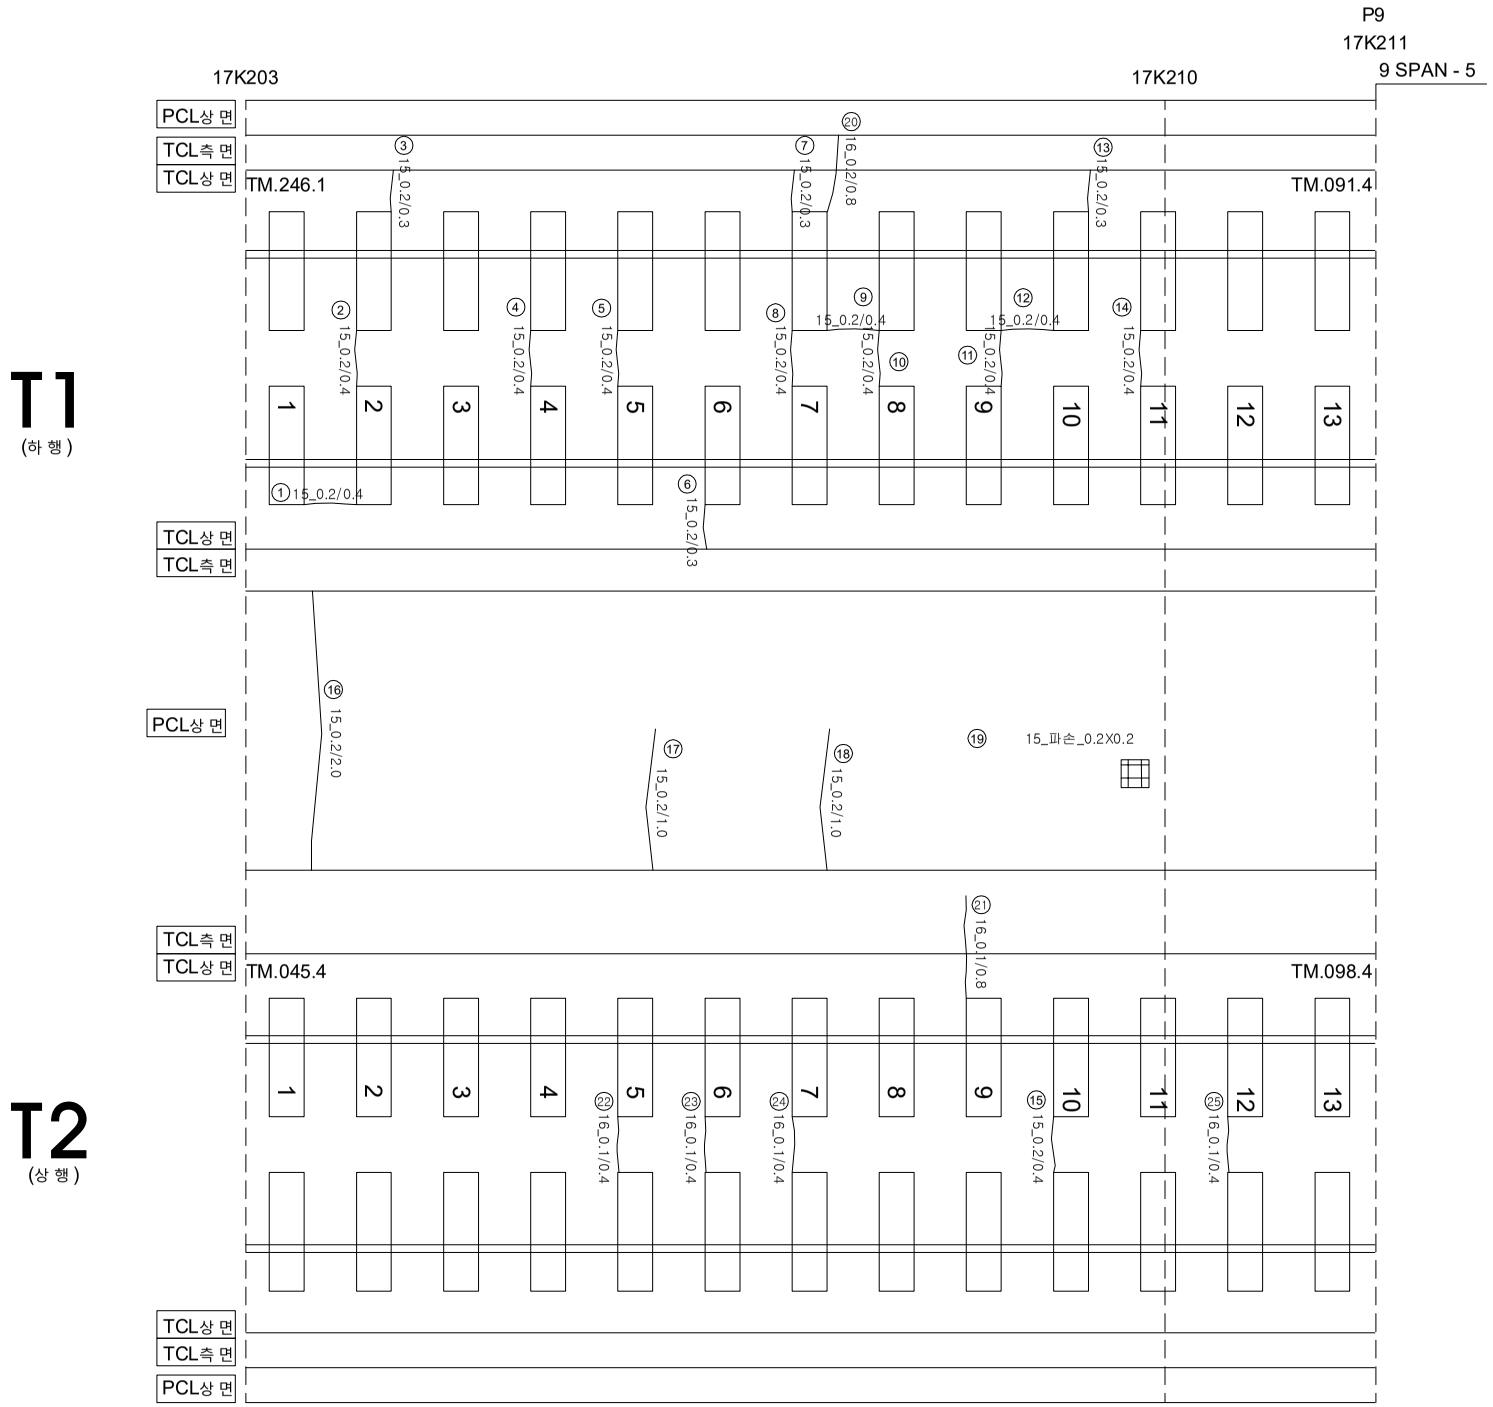
연번	손상	폭		연장		비고	연번	손상	폭		연장		비고
1	균열	0.2	㎜	0.4	m		56						
2	균열	0.2	㎜	0.4	m		57						
3	균열	0.2	㎜	0.3	m		58						
4	균열	0.2	㎜	0.4	m		59						
5	균열	0.2	㎜	0.4	m		60						
6	균열	0.2	㎜	0.3	m		61						
7	균열	0.2	㎜	0.3	m		62						
8	균열	0.2	㎜	0.4	m		63						
9	균열	0.2	㎜	0.4	m		64						
10	균열	0.2	㎜	0.4	m		65						
11	균열	0.2	㎜	0.4	m		66						
12	균열	0.2	㎜	0.4	m		67						
13	균열	0.2	㎜	0.3	m		68						
14	균열	0.2	㎜	0.4	m		69						
15	균열	0.2	㎜	0.4	m		70						
16	균열	0.2	㎜	2.0	m		71						
17	균열	0.2	㎜	1.0	m		72						
18	균열	0.2	㎜	1.0	m		73						
19	파손	0.2	m	0.2	m		74						
20	균열	0.2	㎜	0.8	m		75						
21	균열	0.1	㎜	0.8	m		76						
22	균열	0.2	㎜	0.4	m		77						
23	균열	0.2	㎜	0.4	m		78						
24	균열	0.2	㎜	0.4	m		79						
25	균열	0.2	㎜	0.4	m		80						
26							81						
27							82						
28							83						
29							84						
30							85						
31							86						
32							87						
33							88						
34							89						
35							90						
36							91						
37							92

38							93						
39							94						
40							95						
41							96						
42							97						
43							98						
44							99						
45							100						
46							101						
47							102						
48							103						
49							104						
50							105						
51							106						
52							107						
53							108						
54							109						
55							110
