외관조사망도 번호
B6_황룡고가_58(17k251~17k258)

호남고속선 황룡고가_58(17.251~17.258, S11-1)

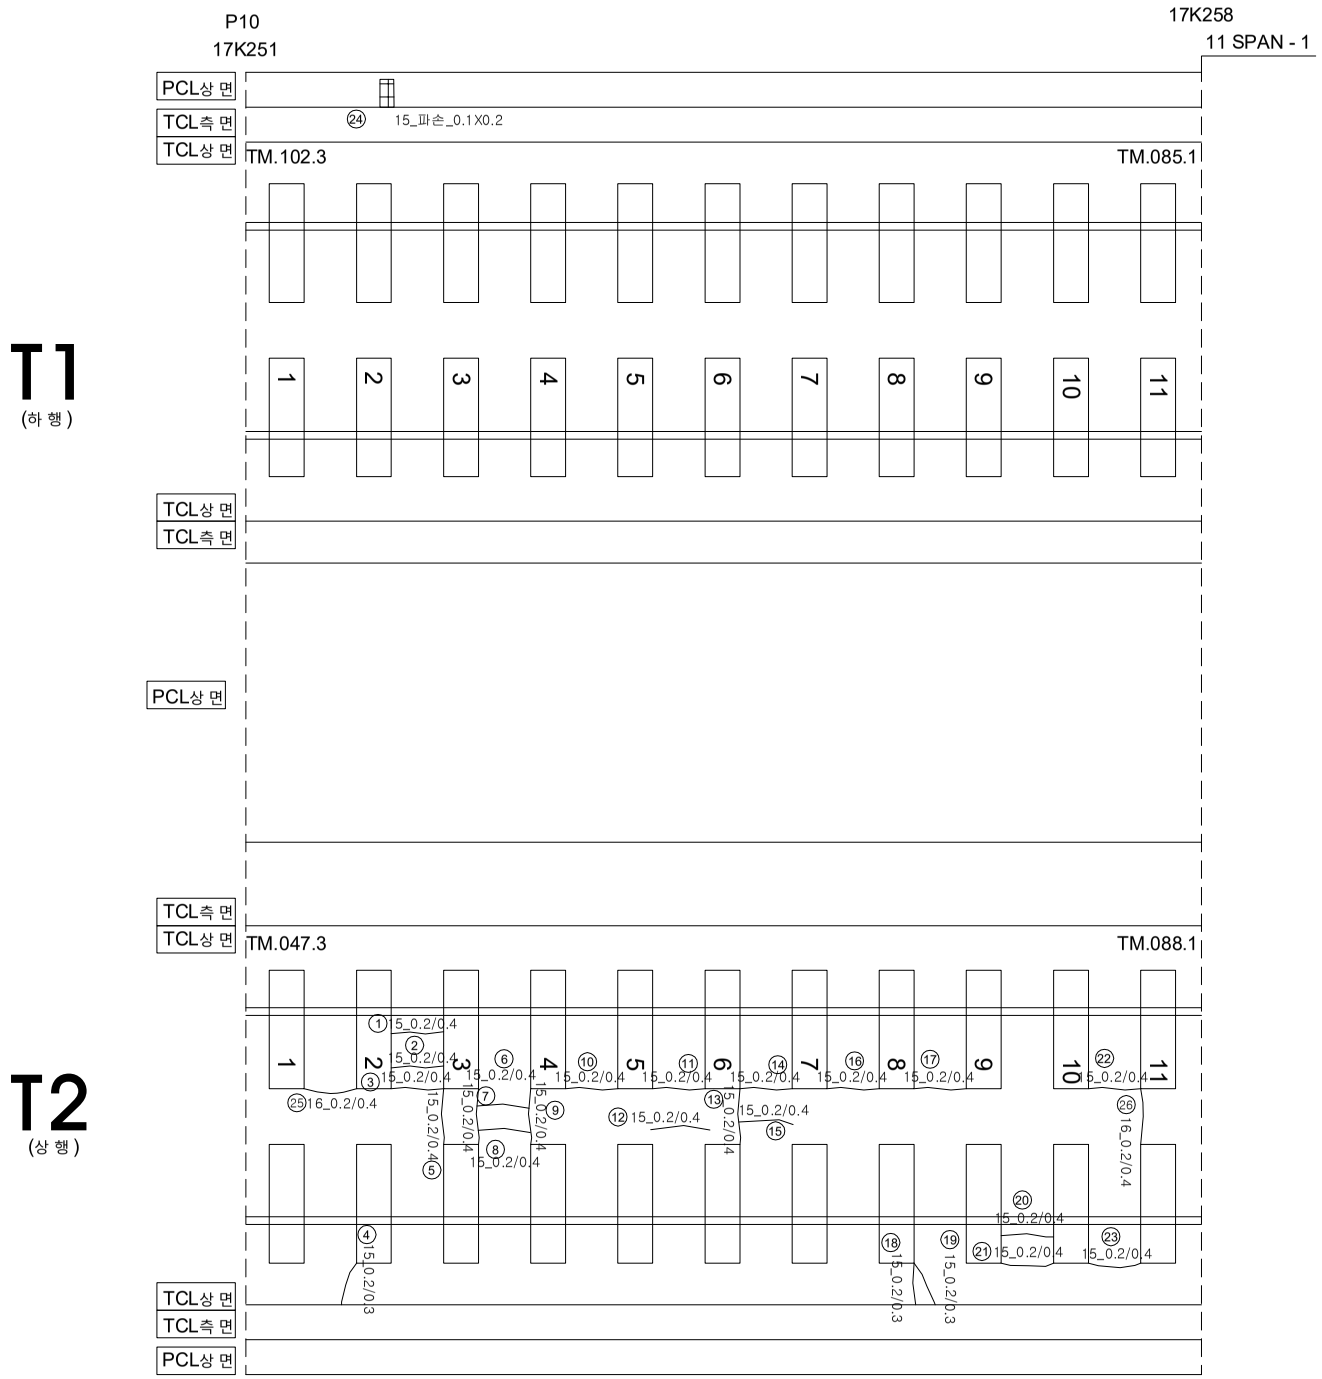
연번	손상	폭		연장		비고	연번	손상	폭		연장		비고
1	균열	0.2	㎜	0.4	m		56						
2	균열	0.2	㎜	0.4	m		57						
3	균열	0.2	㎜	0.4	m		58						
4	균열	0.2	㎜	0.3	m		59						
5	균열	0.2	㎜	0.4	m		60						
6	균열	0.2	㎜	0.4	m		61						
7	균열	0.2	㎜	0.4	m		62						
8	균열	0.2	㎜	0.4	m		63						
9	균열	0.2	㎜	0.4	m		64						
10	균열	0.2	㎜	0.4	m		65						
11	균열	0.2	㎜	0.4	m		66						
12	균열	0.2	㎜	0.4	m		67						
13	균열	0.2	㎜	0.4	m		68						
14	균열	0.2	㎜	0.4	m		69						
15	균열	0.2	㎜	0.4	m		70						
16	균열	0.2	㎜	0.4	m		71						
17	균열	0.2	㎜	0.4	m		72						
18	균열	0.2	㎜	0.3	m		73						
19	균열	0.2	㎜	0.3	m		74						
20	균열	0.2	㎜	0.4	m		75						
21	균열	0.2	㎜	0.4	m		76						
22	균열	0.2	㎜	0.4	m		77						
23	균열	0.2	㎜	0.4	m		78						
24	파손	0.1	m	0.2	m	0.02	79						
25	균열	0.2	㎜	0.4	m		80						
26	균열	0.2	㎜	0.4	m		81						
27							82						
28							83						
29							84						
30							85						
31							86						
32							87						
33							88						
34							89						
35							90						
36							91						
37							92

38							93						
39							94						
40							95						
41							96						
42							97						
43							98						
44							99						
45							100						
46							101						
47							102						
48							103						
49							104						
50							105						
51							106						
52							107						
53							108						
54							109						
55							110
