외관조사망도 번호
B6_황룡고가_59(17k258~17k265)

호남고속선 황룡고가_59(17.258~17.265, S11-2)

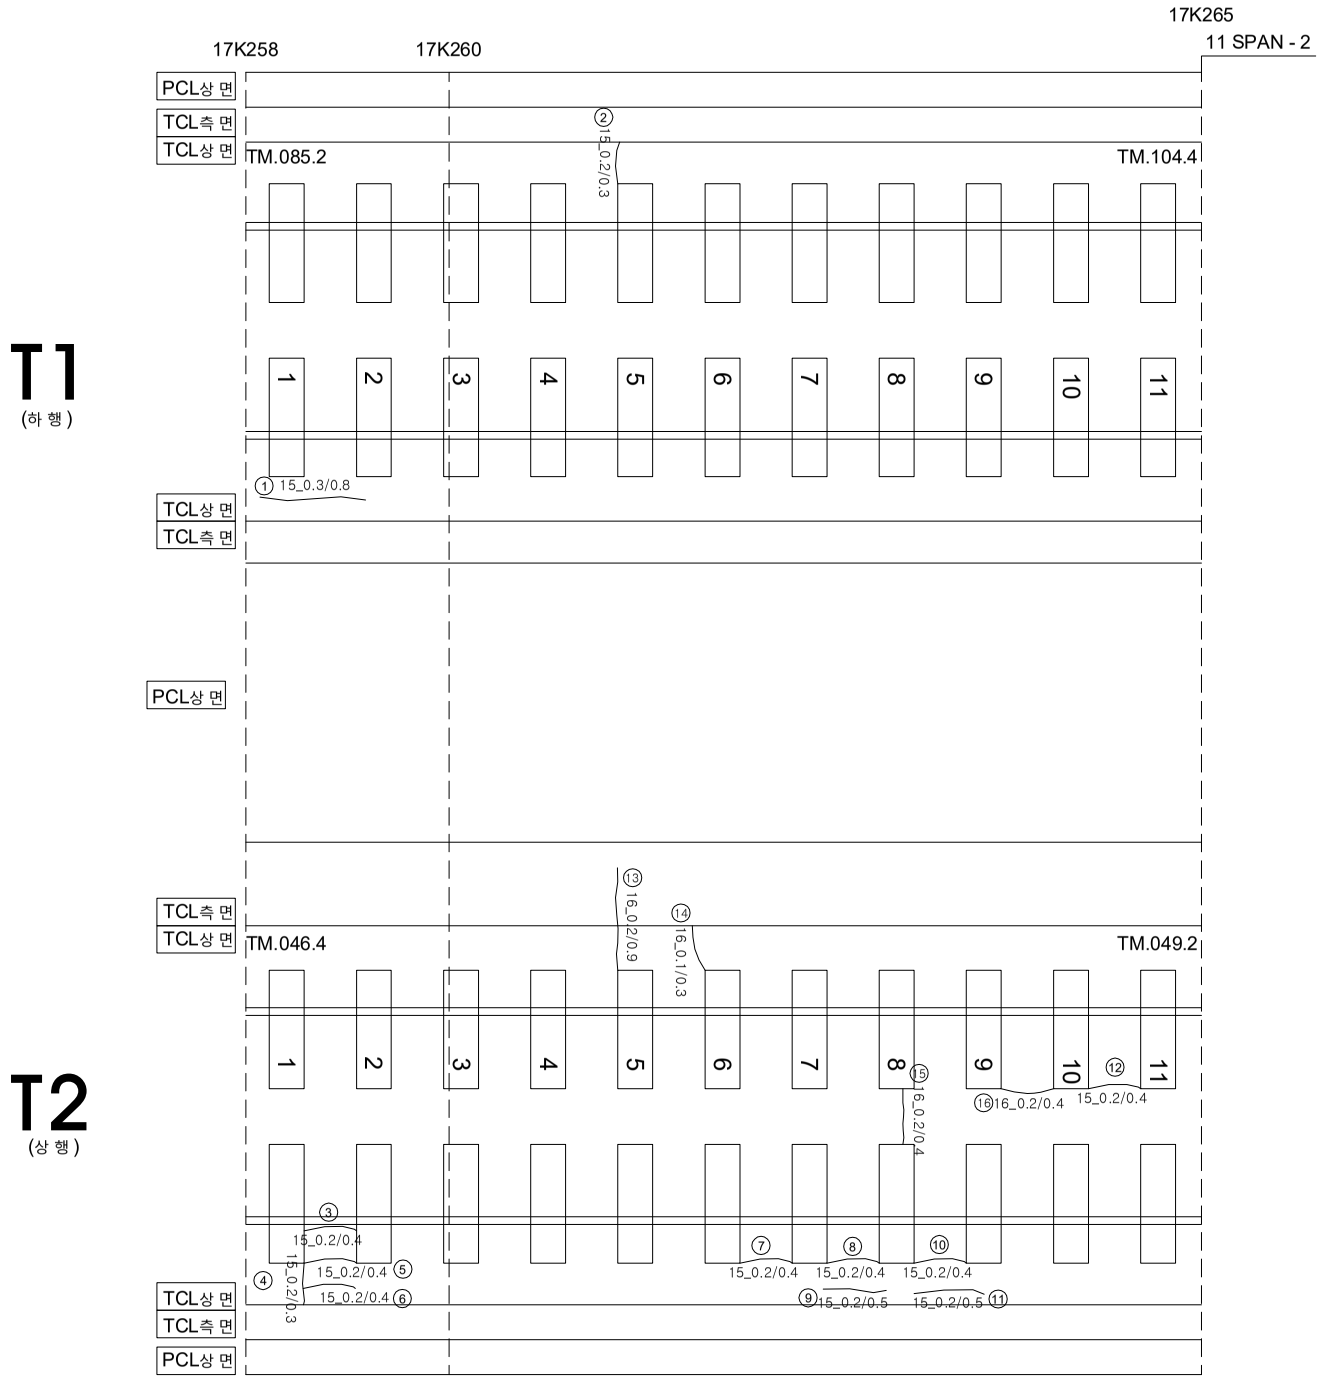
연번	손상	폭		연장		비고	연번	손상	폭		연장		비고
1	균열	0.3	㎜	0.8	m	폭증가	56						
2	균열	0.2	㎜	0.8	m		57						
3	균열	0.2	㎜	0.4	m		58						
4	균열	0.2	㎜	0.3	m		59						
5	균열	0.2	㎜	0.4	m		60						
6	균열	0.2	㎜	0.4	m		61						
7	균열	0.2	㎜	0.4	m		62						
8	균열	0.2	㎜	0.4	m		63						
9	균열	0.2	㎜	0.5	m		64						
10	균열	0.2	㎜	0.4	m		65						
11	균열	0.2	㎜	0.5	m		66						
12	균열	0.2	㎜	0.4	m		67						
13	균열	0.2	㎜	0.9	m		68						
14	균열	0.2	㎜	0.9	m		69						
15	균열	0.2	㎜	0.4	m		70						
16	균열	0.2	㎜	0.4	m		71						
17							72						
18							73						
19							74						
20							75						
21							76						
22							77						
23							78						
24							79						
25							80						
26							81						
27							82						
28							83						
29							84						
30							85						
31							86						
32							87						
33							88						
34							89						
35							90						
36							91						
37							92						
38							93						
39							94						
40							95						
41							96						
42							97						
43							98

44							99						
45							100						
46							101						
47							102						
48							103						
49							104						
50							105						
51							106						
52							107						
53							108						
54							109						
55							110
