외관조사망도 번호
B6_황룡고가_7(16k862~16k869)

호남고속선 황룡고가_7(16.862~16.869, S2-1)

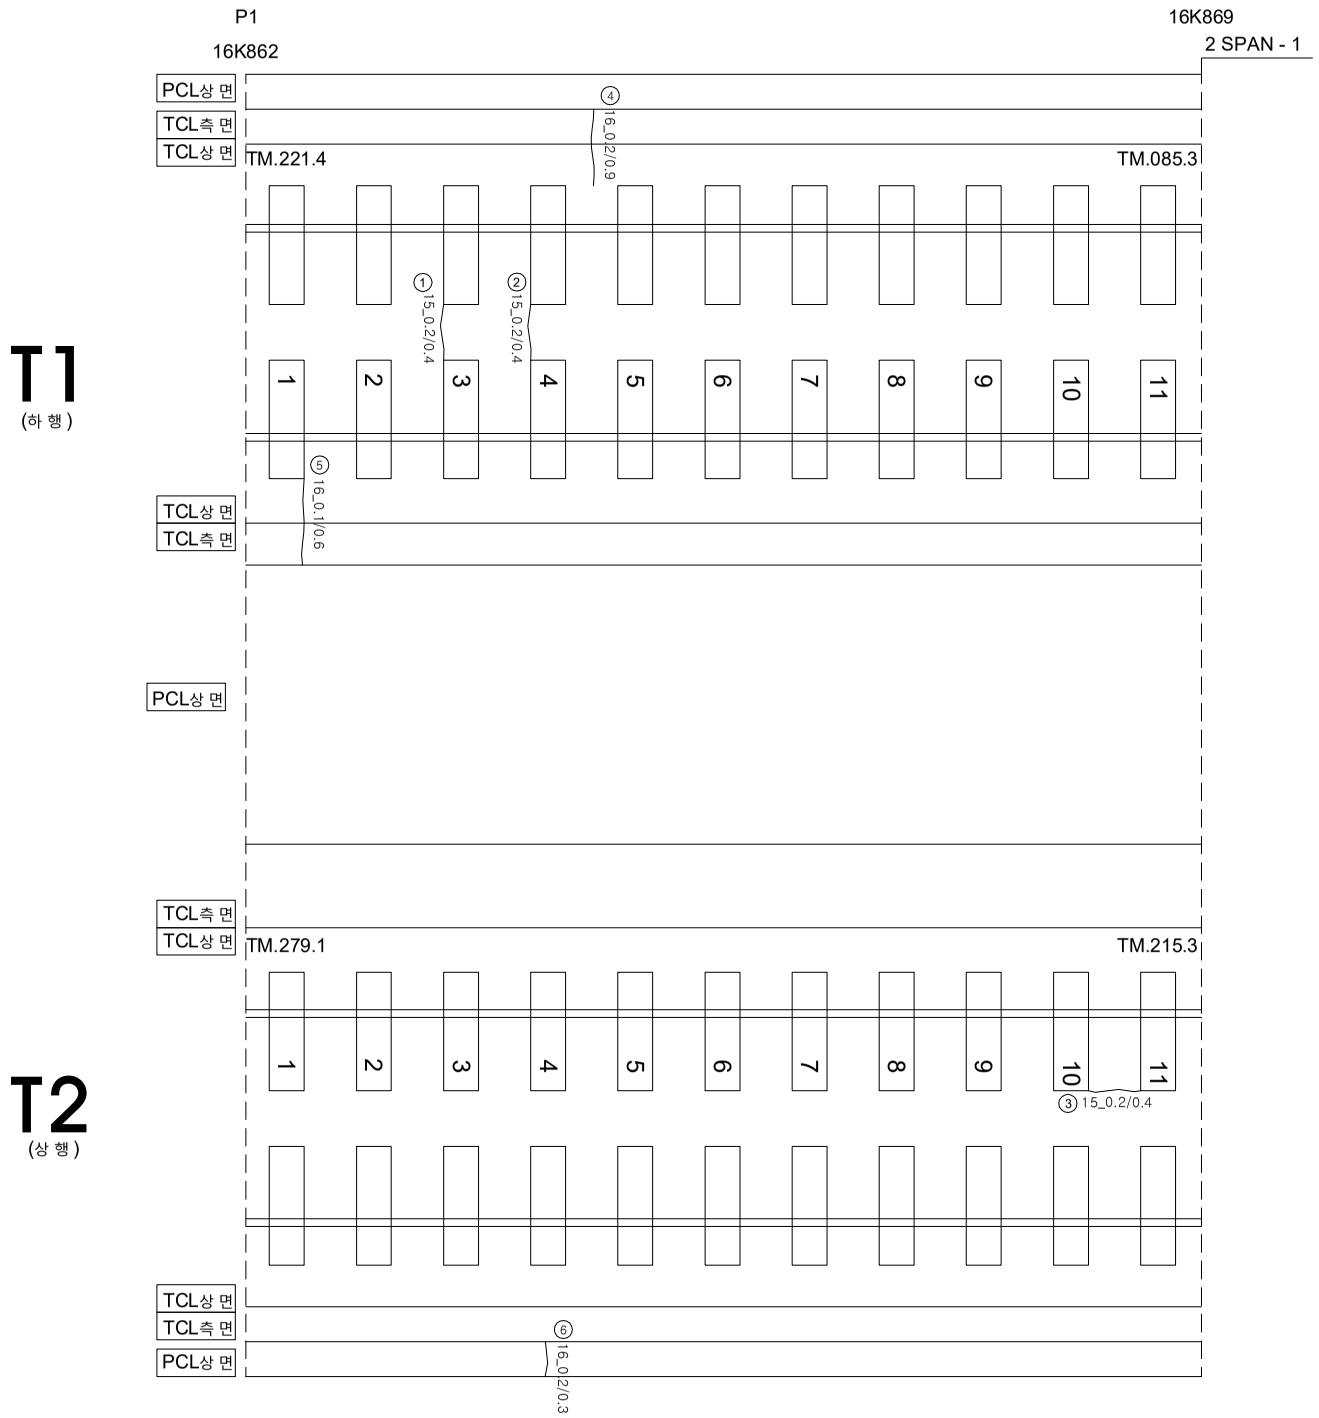
연번	손상	폭		연장		비고	연번	손상	폭		연장		비고
1	균열	0.2	㎜	0.4	m		56						
2	균열	0.2	㎜	0.4	m		57						
3	균열	0.2	㎜	0.4	m		58						
4	균열	0.2	㎜	0.9	m		59						
5	균열	0.1	㎜	0.6	m		60						
6	균열	0.2	㎜	0.3	m		61						
7							62						
8							63						
9							64						
10							65						
11							66						
12							67						
13							68						
14							69						
15							70						
16							71						
17							72						
18							73						
19							74						
20							75						
21							76						
22							77						
23							78						
24							79						
25							80						
26							81						
27							82						
28							83						
29							84						
30							85						
31							86						
32							87						
33							88						
34							89						
35							90						
36							91						
37							92						
38							93						
39							94						
40							95						
41							96						
42							97						
43							98						
44							99						
45							100						
46							101						
47							102						
48							103
