외관조사망도 번호
B6_황룡고가_67(17k314~17k321)

호남고속선 황룡고가_67(17.314~17.321, S12-2)

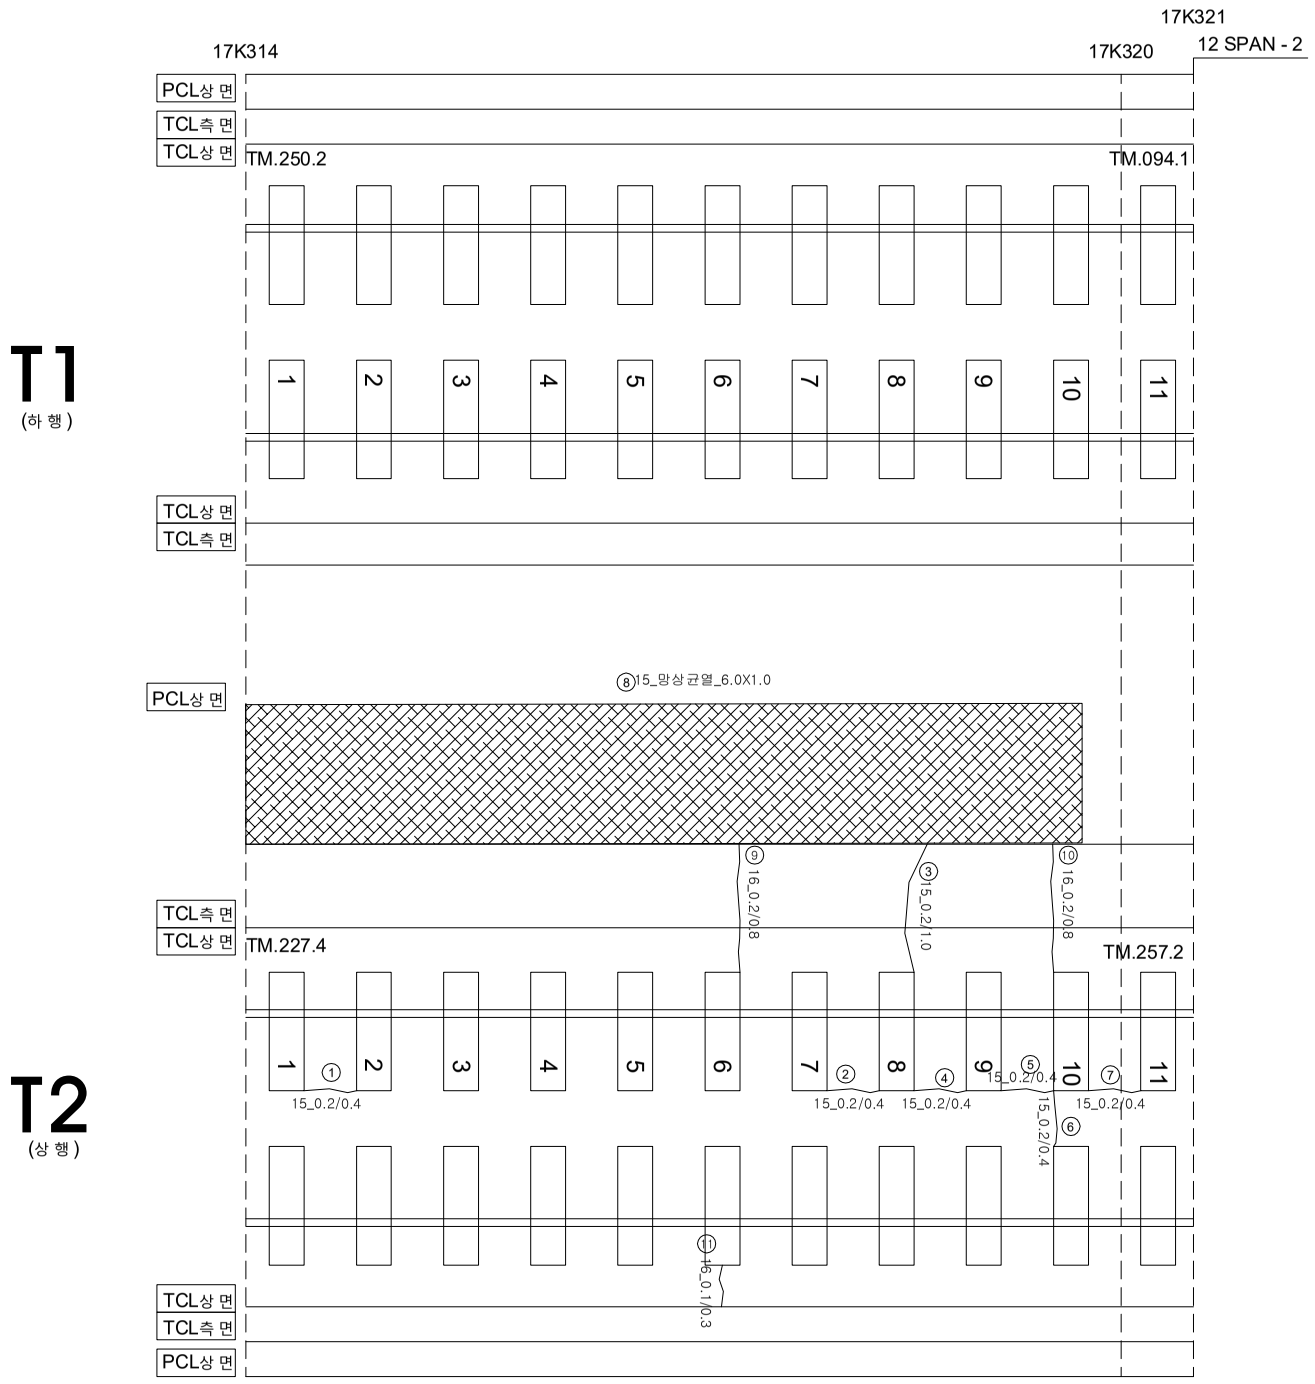
연번	손상	폭		연장		비고	연번	손상	폭		연장		비고
1	균열	0.2	㎜	0.4	m		56						
2	균열	0.2	㎜	0.4	m		57						
3	균열	0.2	㎜	1.0	m		58						
4	균열	0.2	㎜	0.4	m		59						
5	균열	0.2	㎜	0.4	m		60						
6	균열	0.2	㎜	0.4	m		61						
7	균열	0.2	㎜	0.4	m		62						
8	망상균열	6.0	m	1.0	m		63						
9	균열	0.2	㎜	0.8	m		64						
10	균열	0.2	㎜	0.8	m		65						
11	균열	0.1	㎜	0.3	m		66						
12							67						
13							68						
14							69						
15							70						
16							71						
17							72						
18							73						
19							74						
20							75						
21							76						
22							77						
23							78						
24							79						
25							80						
26							81						
27							82						
28							83						
29							84						
30							85						
31							86						
32							87						
33							88						
34							89						
35							90						
36							91						
37							92						
38							93						
39							94						
40							95						
41							96						
42							97						
43							98						
44							99						
45							100						
46							101
