외관조사망도 번호
B6_황룡고가_75(17k373~17k381)

호남고속선 황룡고가_75(17.373~17.381, S13-5)

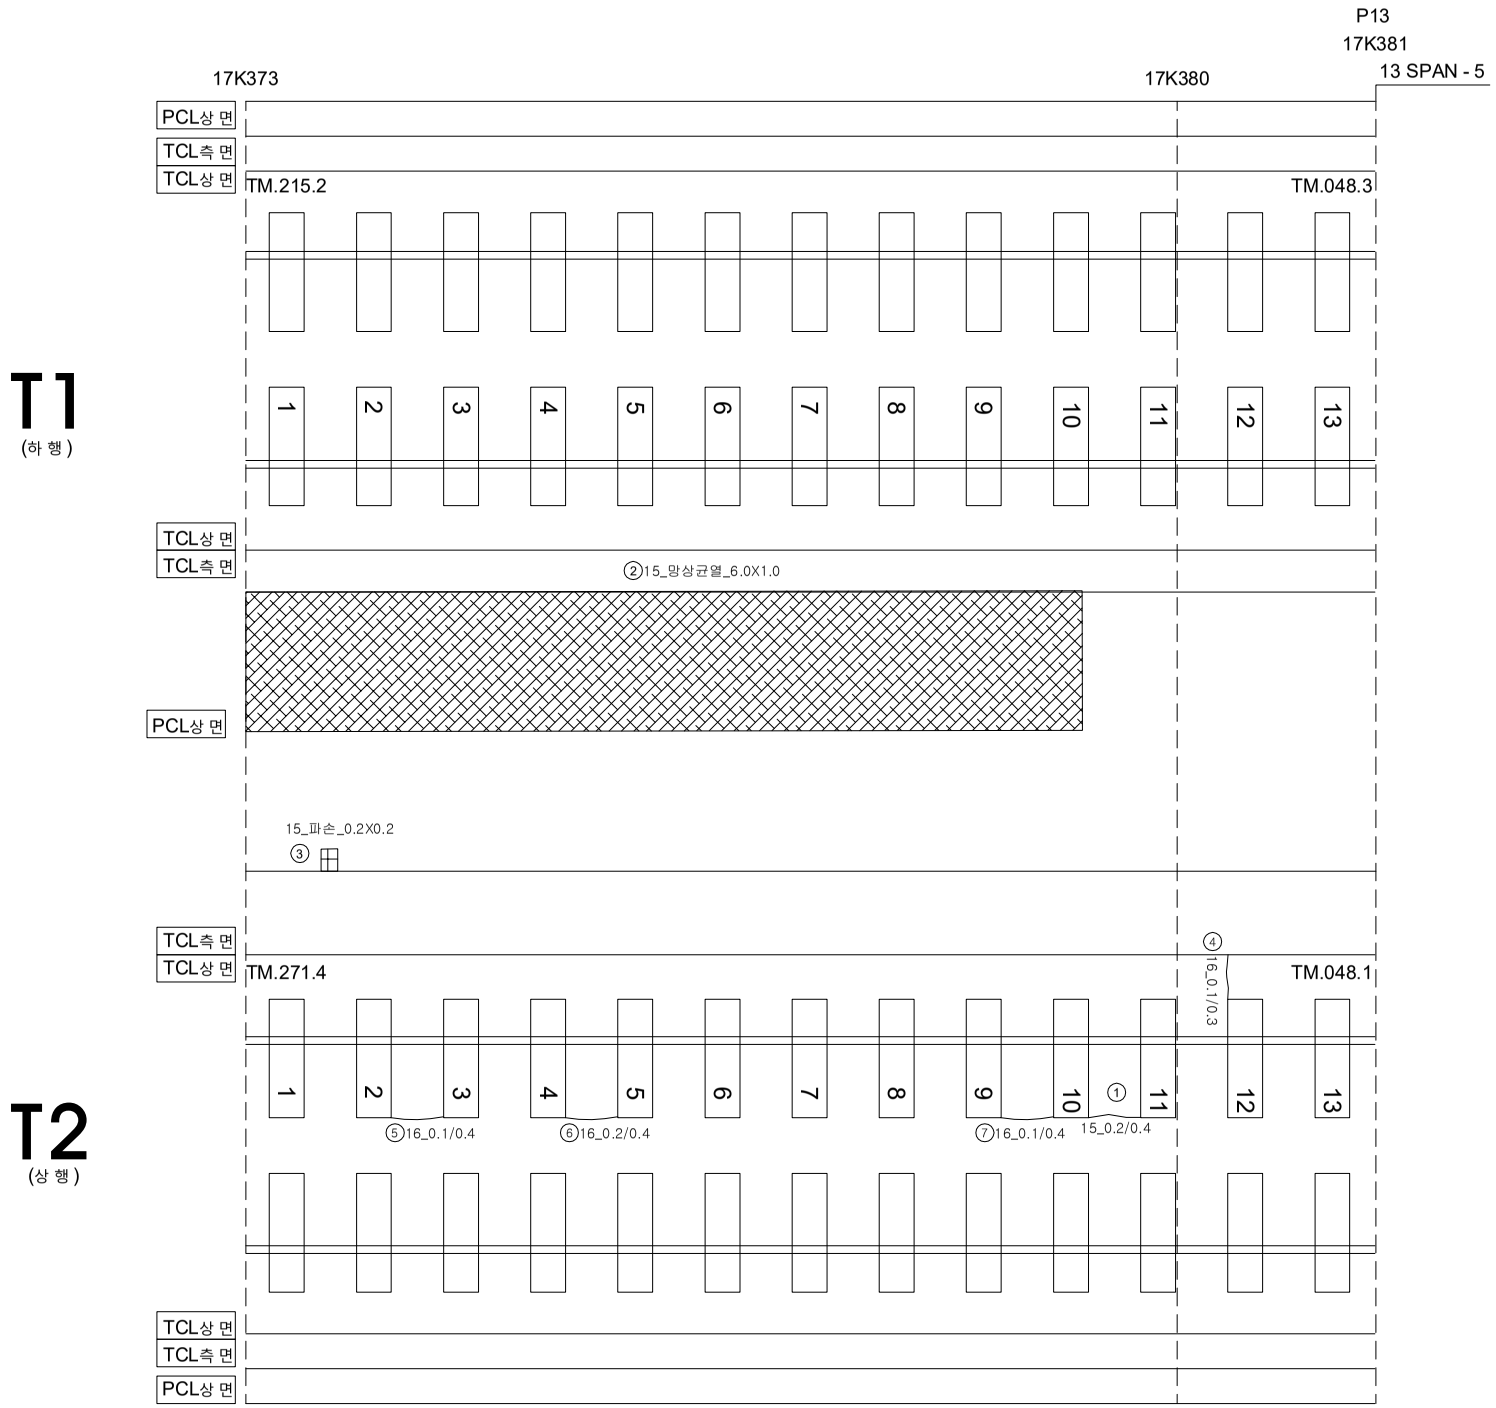
연번	손상	폭		연장		비고	연번	손상	폭		연장		비고
1	균열	0.2	㎜	0.4	m		56						
2	망상균열	6.0	m	1.0	m		57						
3	파손	0.2	m	0.2	m		58						
4	균열	0.1	㎜	0.3	m		59						
5	균열	0.1	㎜	0.4	m		60						
6	균열	0.2	㎜	0.4	m		61						
7	균열	0.2	㎜	0.4	m		62						
8							63						
9							64						
10							65						
11							66						
12							67						
13							68						
14							69						
15							70						
16							71						
17							72						
18							73						
19							74						
20							75						
21							76						
22							77						
23							78						
24							79						
25							80						
26							81						
27							82						
28							83						
29							84						
30							85						
31							86						
32							87						
33							88						
34							89						
35							90						
36							91						
37							92						
38							93						
39							94						
40							95						
41							96						
42							97						
43							98						
44							99						
45							100						
46							101						
47							102						
48							103
