외관조사망도 번호
B6_황룡고가_76(17k381~17k389)

호남고속선 황룡고가_76(17.381~17.389, S14-1)

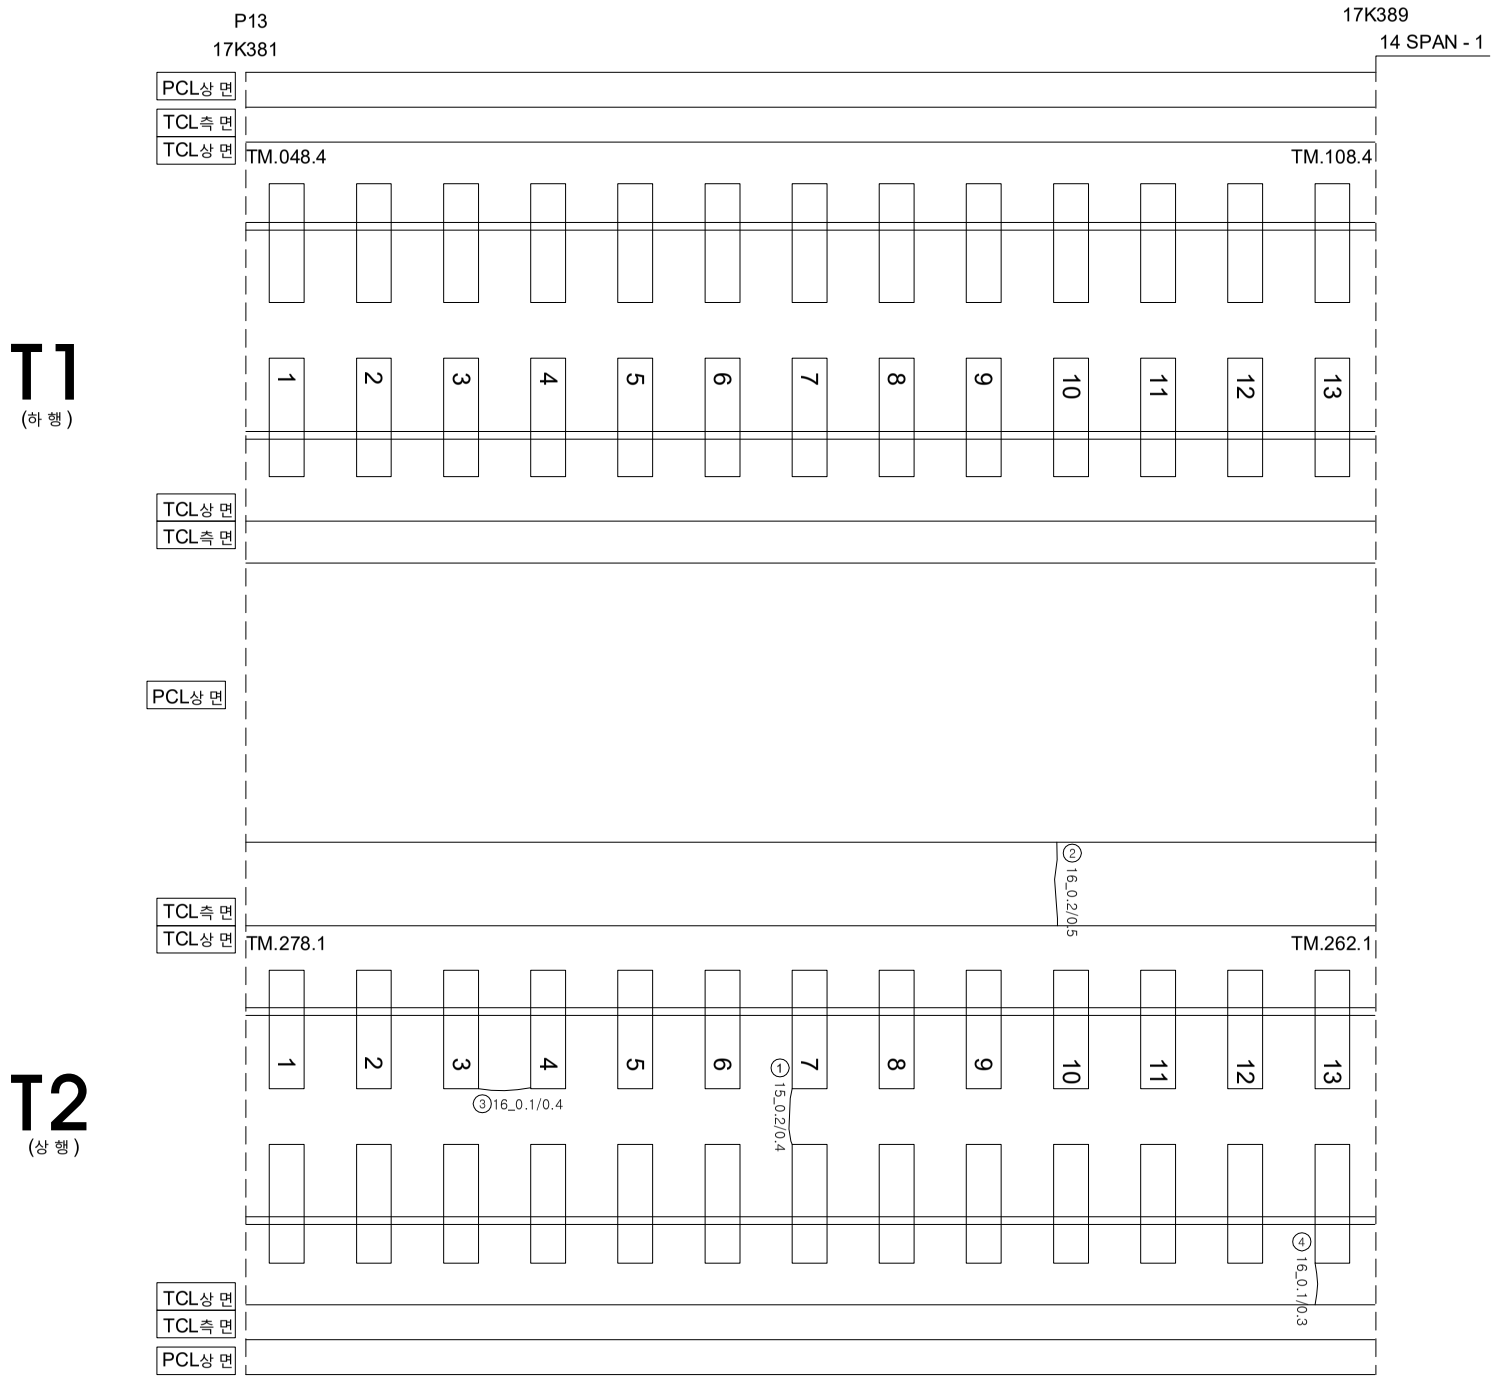
연번	손상	폭		연장		비고	연번	손상	폭		연장		비고
1	균열	0.2	㎜	0.4	m		56						
2	균열	0.2	㎜	0.5	m		57						
3	균열	0.1	㎜	0.4	m		58						
4	균열	0.1	㎜	0.3	m		59						
5							60						
6							61						
7							62						
8							63						
9							64						
10							65						
11							66						
12							67						
13							68						
14							69						
15							70						
16							71						
17							72						
18							73						
19							74						
20							75						
21							76						
22							77						
23							78						
24							79						
25							80						
26							81						
27							82						
28							83						
29							84						
30							85						
31							86						
32							87						
33							88						
34							89						
35							90						
36							91						
37							92						
38							93						
39							94						
40							95						
41							96						
42							97						
43							98						
44							99						
45							100						
46							101						
47							102						
48							103						
49							104						
50							105
