외관조사망도 번호
B6_황룡고가_80(17k413~17k421)

호남고속선 황룡고가_80(17.413~17.421, S14-5)

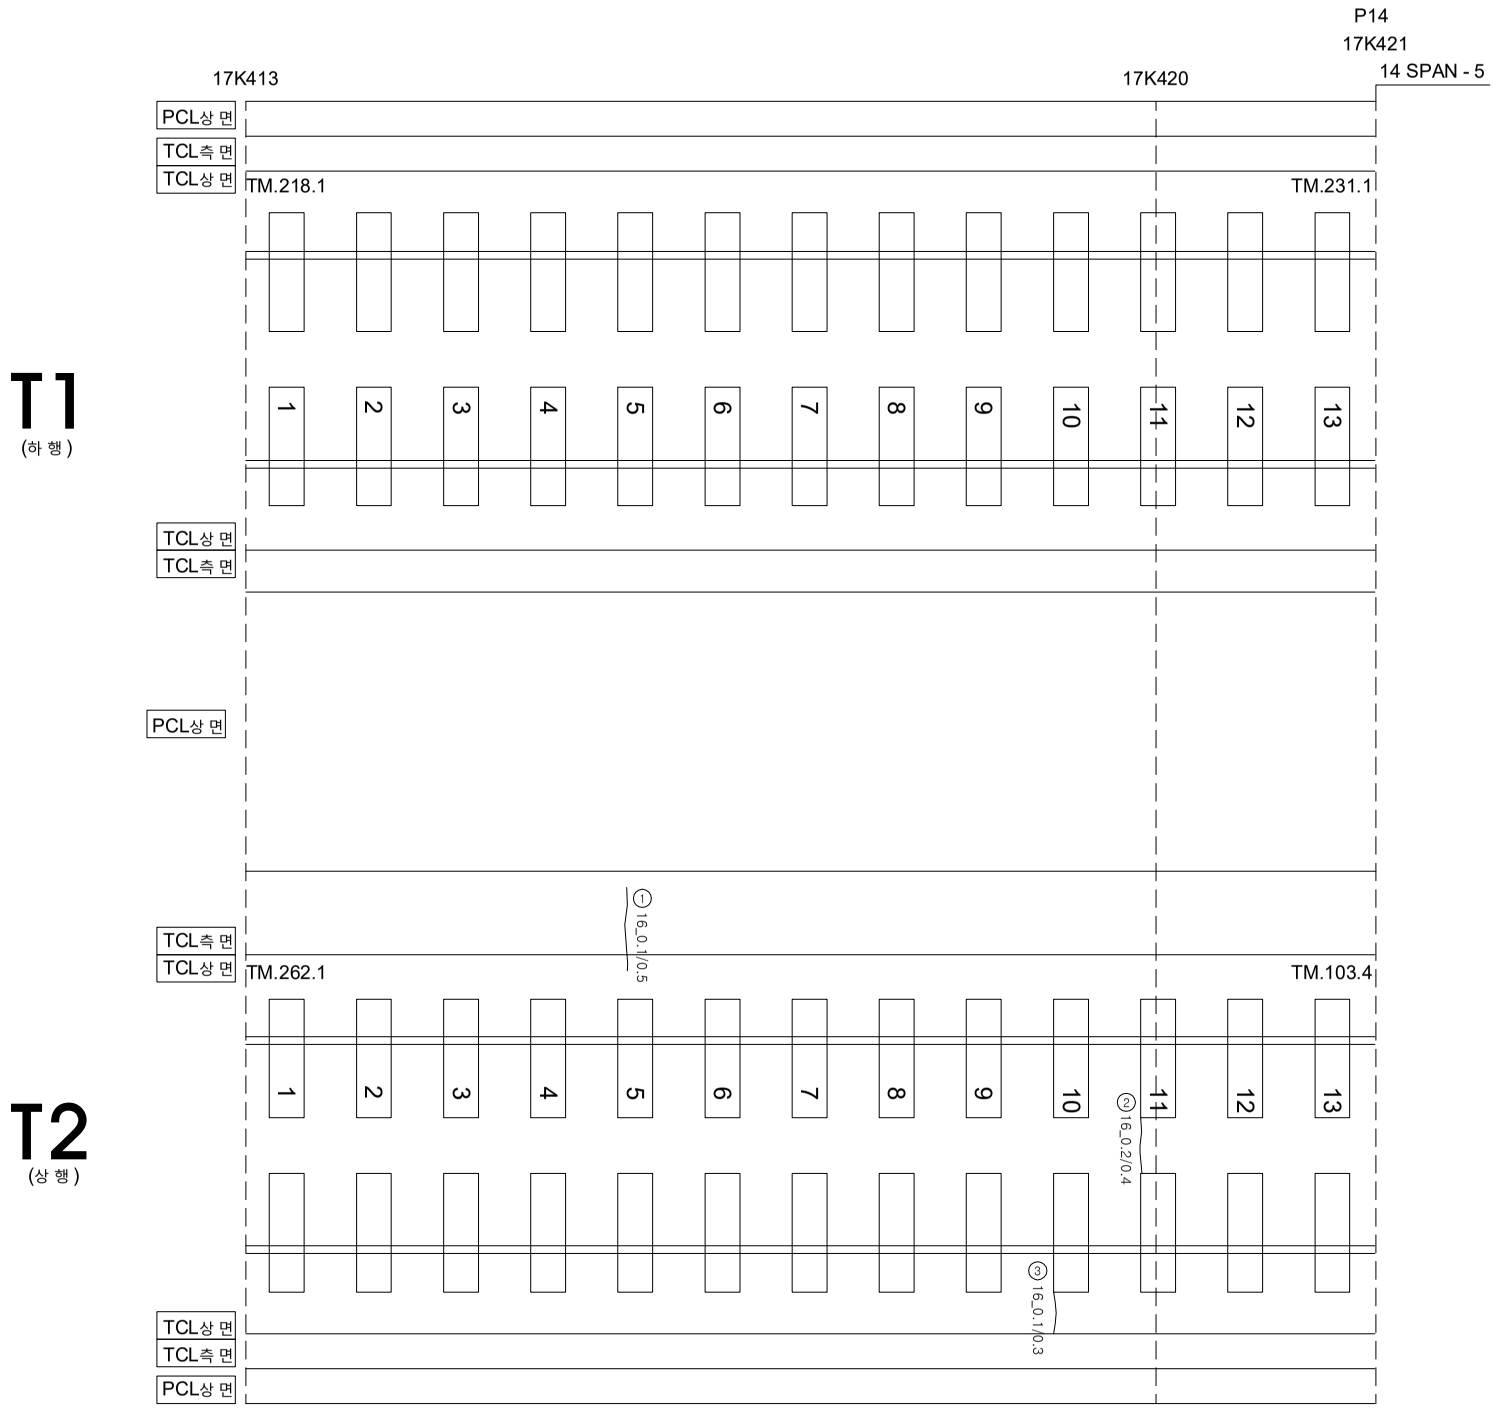
연번	손상	폭		연장		비고	연번	손상	폭		연장		비고
1	균열	0.1	㎜	0.5	m		56						
2	균열	0.2	㎜	0.4	m		57						
3	균열	0.1	㎜	0.3	m		58						
4							59						
5							60						
6							61						
7							62						
8							63						
9							64						
10							65						
11							66						
12							67						
13							68						
14							69						
15							70						
16							71						
17							72						
18							73						
19							74						
20							75						
21							76						
22							77						
23							78						
24							79						
25							80						
26							81						
27							82						
28							83						
29							84						
30							85						
31							86						
32							87						
33							88						
34							89						
35							90						
36							91						
37							92						
38							93						
39							94						
40							95						
41							96						
42							97						
43							98						
44							99						
45							100						
46							101						
47							102						
48							103						
49							104						
50							105
