외관조사망도 번호
B6_황룡고가_81(17k421~17k429)

호남고속선 황룡고가_81(17.421~17.429, S15-1)

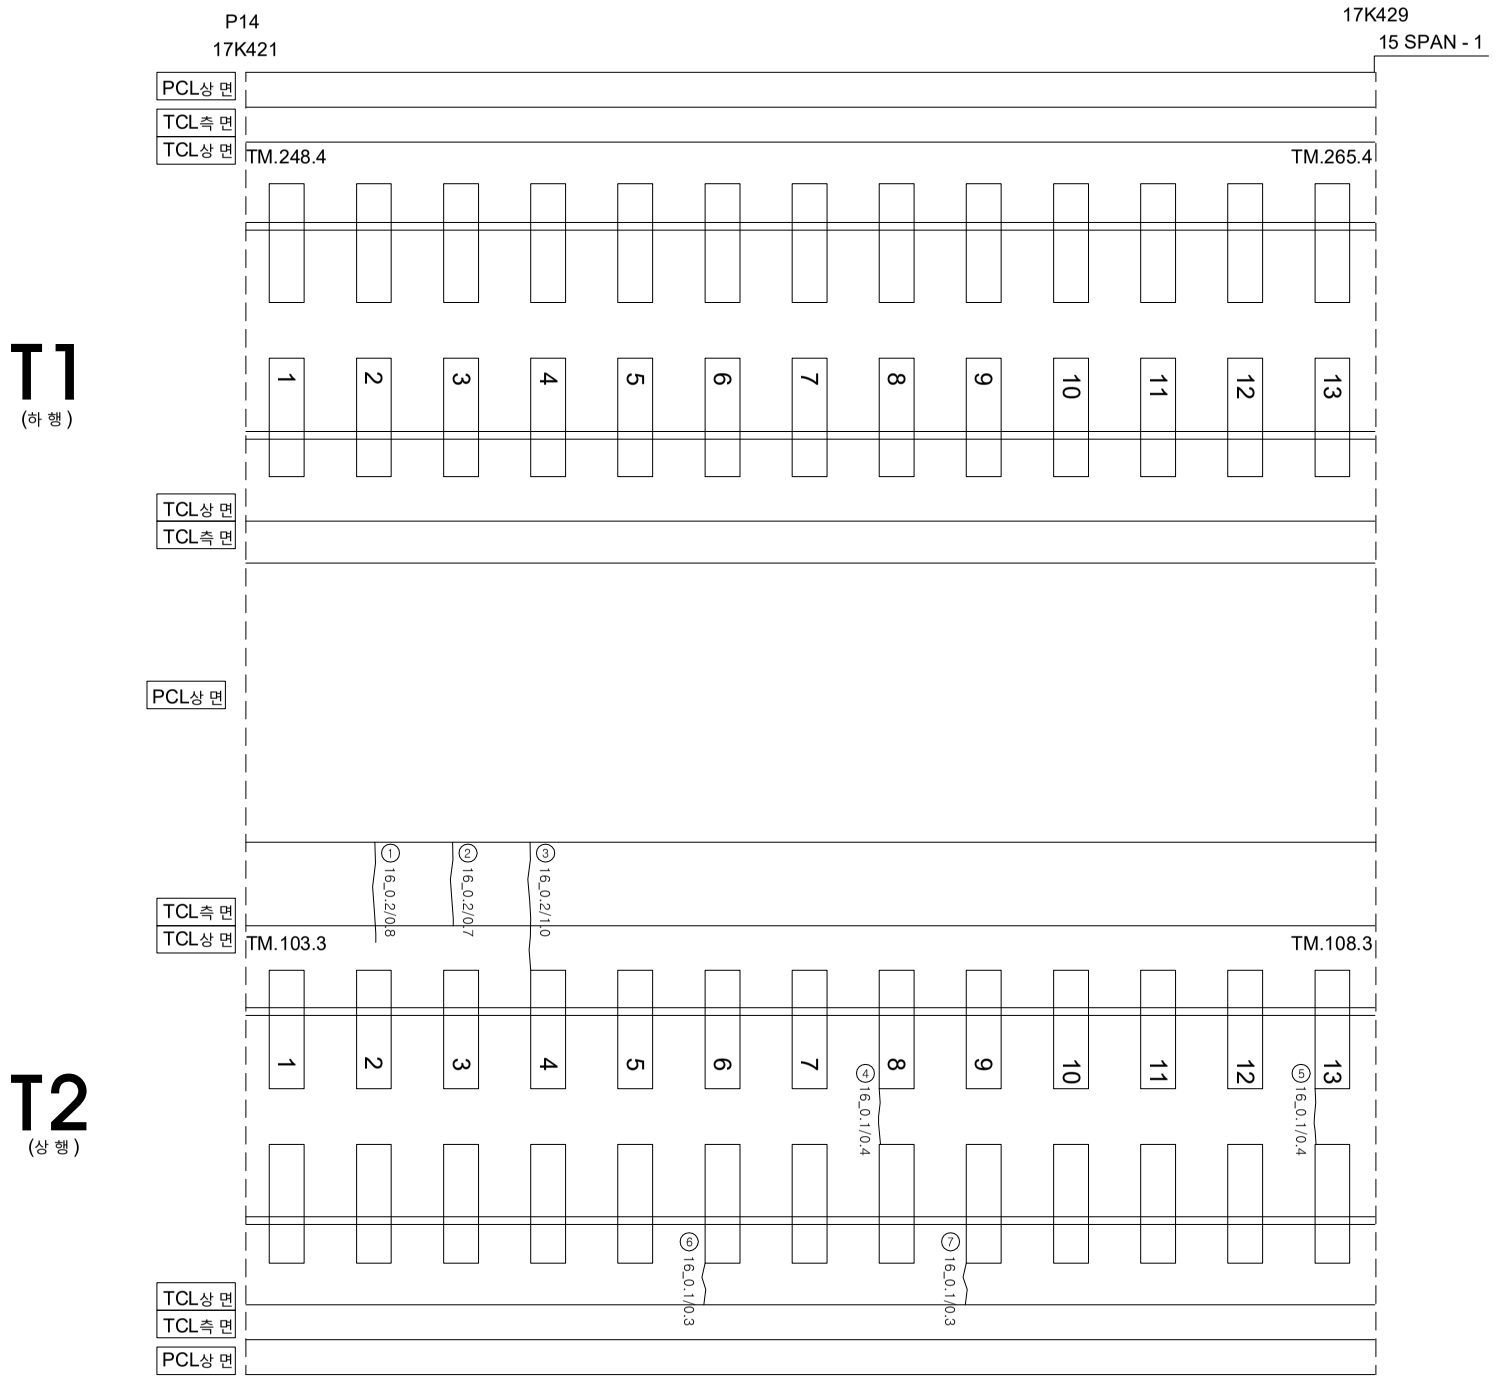
연번	손상	폭		연장		비고	연번	손상	폭		연장		비고
1	균열	0.2	㎜	0.8	m		56						
2	균열	0.2	㎜	0.7	m		57						
3	균열	0.2	㎜	1.0	m		58						
4	균열	0.1	㎜	0.4	m		59						
5	균열	0.1	㎜	0.4	m		60						
6	균열	0.1	㎜	0.3	m		61						
7	균열	0.1	㎜	0.3	m		62						
8							63						
9							64						
10							65						
11							66						
12							67						
13							68						
14							69						
15							70						
16							71						
17							72						
18							73						
19							74						
20							75						
21							76						
22							77						
23							78						
24							79						
25							80						
26							81						
27							82						
28							83						
29							84						
30							85						
31							86						
32							87						
33							88						
34							89						
35							90						
36							91						
37							92						
38							93						
39							94						
40							95						
41							96						
42							97						
43							98						
44							99						
45							100						
46							101						
47							102						
48							103
