외관조사망도 번호
B6_황룡고가_85(17k453~17k461)

호남고속선 황룡고가_85(17.453~17.461, S15-5)

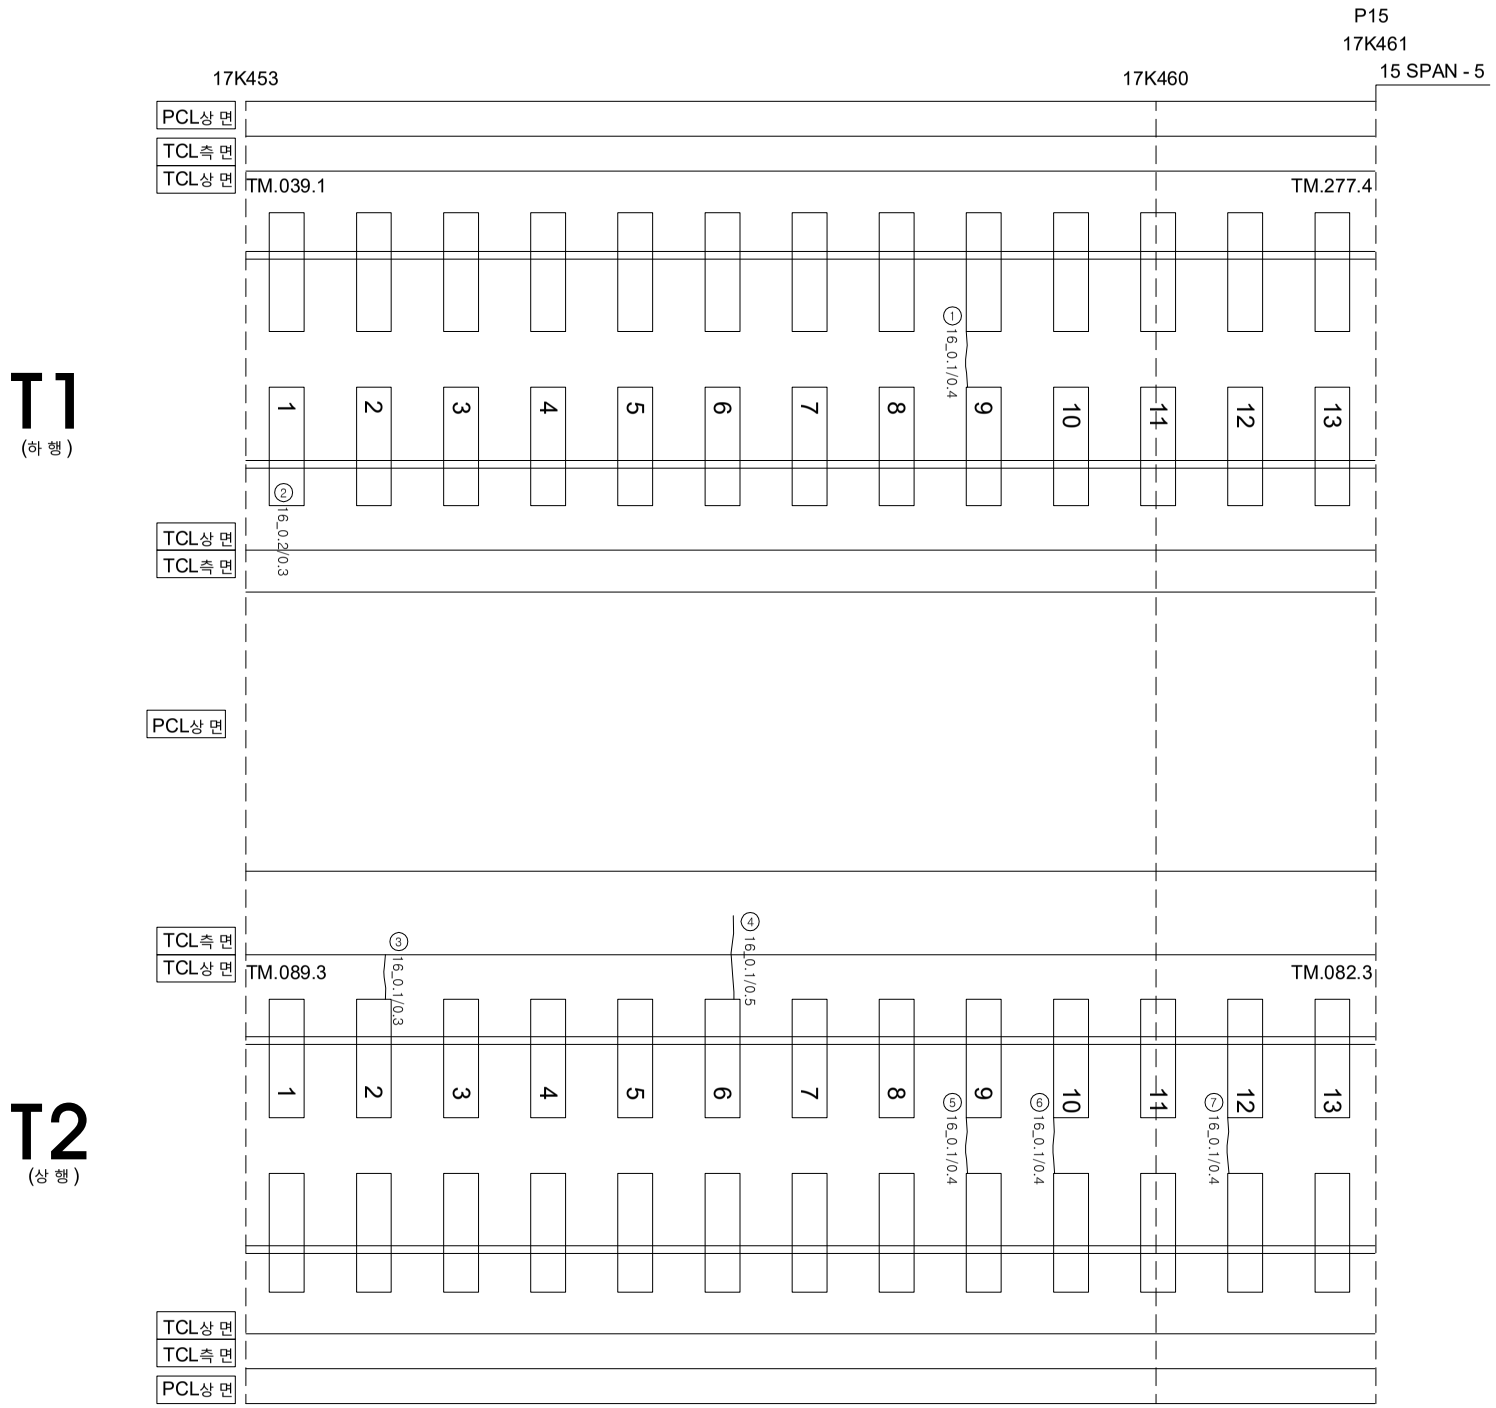
연번	손상	폭		연장		비고	연번	손상	폭		연장		비고
1	균열	0.1	㎜	0.4	m		56						
2	균열	0.2	㎜	0.3	m		57						
3	균열	0.2	㎜	0.3	m		58						
4	균열	0.1	㎜	0.5	m		59						
5	균열	0.1	㎜	0.4	m		60						
6	균열	0.1	㎜	0.4	m		61						
7	균열	0.1	㎜	0.4	m		62						
8							63						
9							64						
10							65						
11							66						
12							67						
13							68						
14							69						
15							70						
16							71						
17							72						
18							73						
19							74						
20							75						
21							76						
22							77						
23							78						
24							79						
25							80						
26							81						
27							82						
28							83						
29							84						
30							85						
31							86						
32							87						
33							88						
34							89						
35							90						
36							91						
37							92						
38							93						
39							94						
40							95						
41							96						
42							97						
43							98						
44							99						
45							100						
46							101						
47							102						
48							103
