호남고속선 황룡고가_86(17.461~17.469, S16-1)

외관조사망도 번호
B6_황룡고가_86(17k461~17k469)

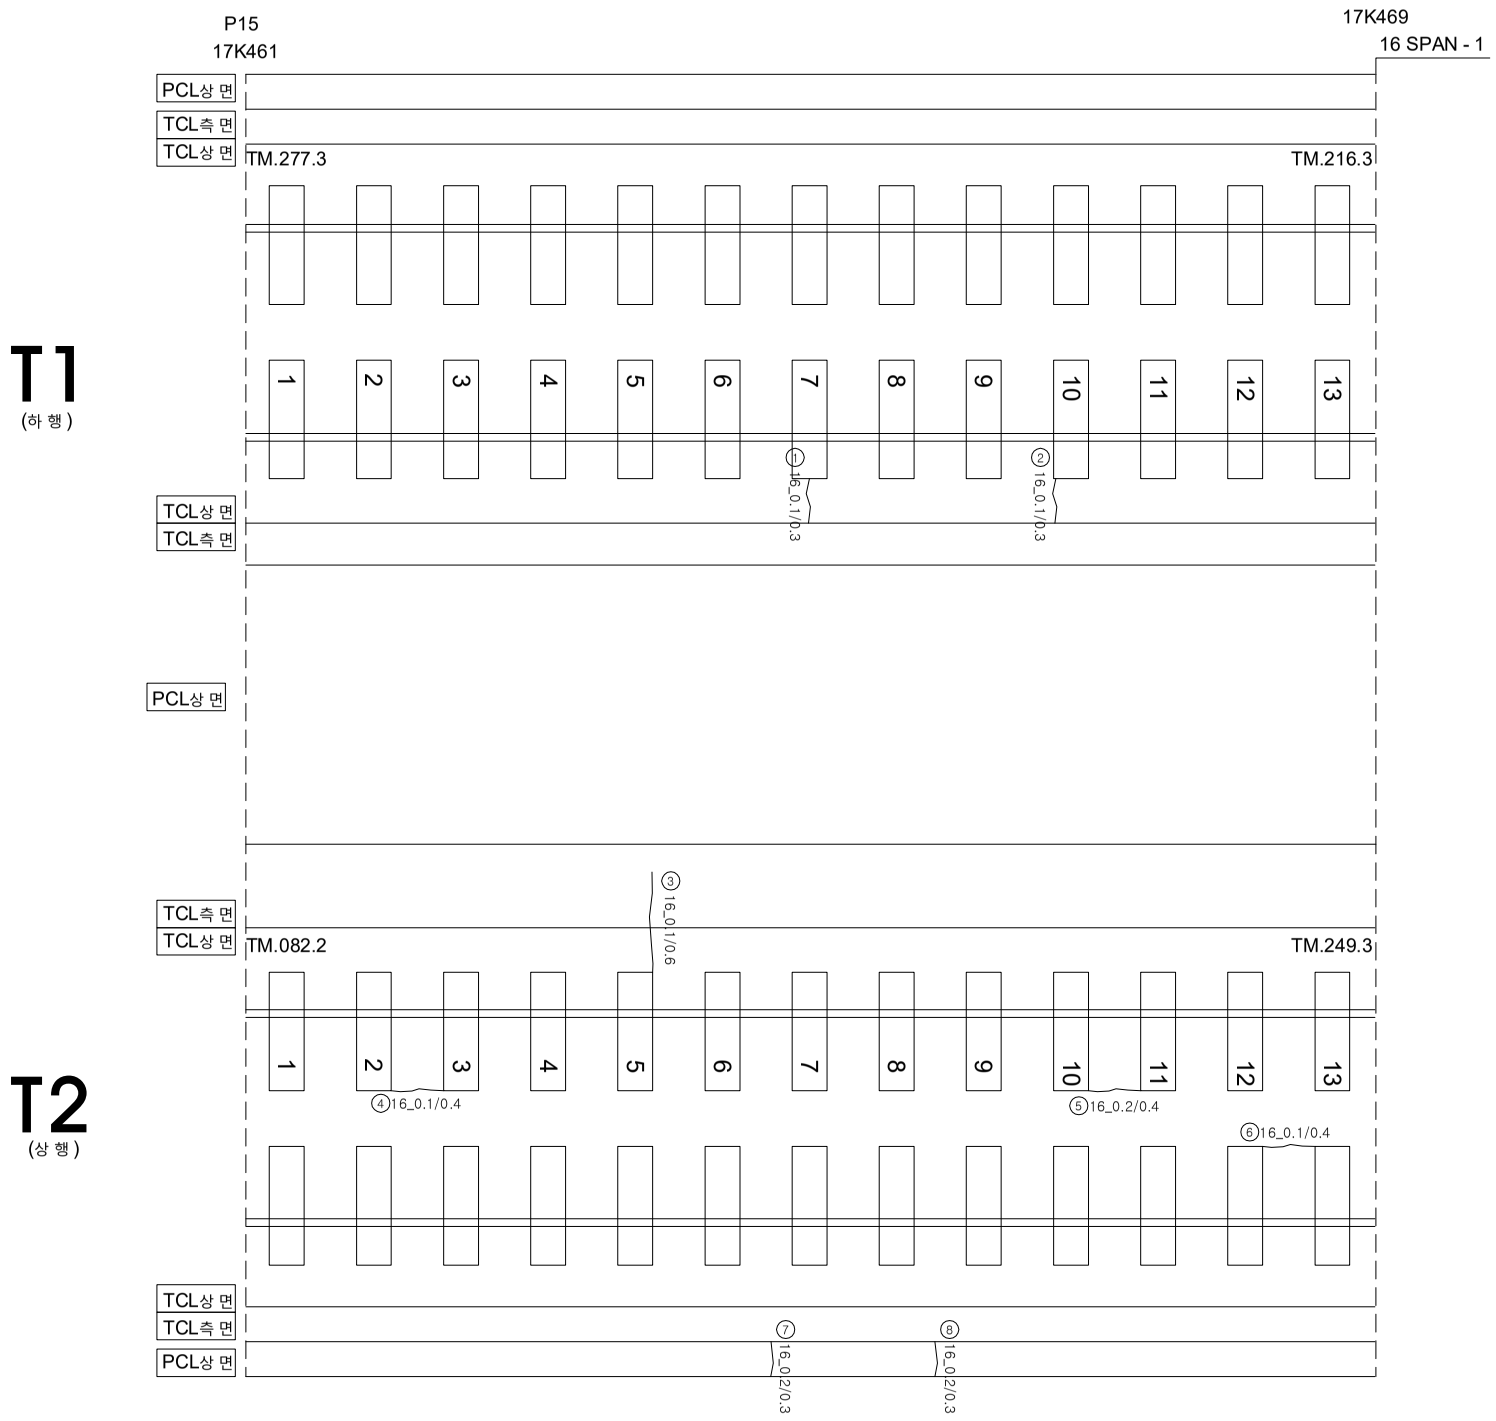
연번	손상	폭		연장		비고	연번	손상	폭		연장		비고
1	균열	0.1	㎜	0.3	m		56						
2	균열	0.2	㎜	0.3	m		57						
3	균열	0.1	㎜	0.6	m		58						
4	균열	0.1	㎜	0.4	m		59						
5	균열	0.2	㎜	0.4	m		60						
6	균열	0.1	㎜	0.4	m		61						
7	균열	0.2	㎜	0.3	m		62						
8	균열	0.2	㎜	0.3	m		63						
9							64						
10							65						
11							66						
12							67						
13							68						
14							69						
15							70						
16							71						
17							72						
18							73						
19							74						
20							75						
21							76						
22							77						
23							78						
24							79						
25							80						
26							81						
27							82						
28							83						
29							84						
30							85						
31							86						
32							87						
33							88						
34							89						
35							90						
36							91						
37							92						
38							93						
39							94						
40							95						
41							96						
42							97						
43							98						
44							99						
45							100						
46							101						
47							102
