외관조사망도 번호
B6_황룡고가_98(17k557~17k565)

호남고속선 황룡고가_98(17.557~17.565, S18-3)

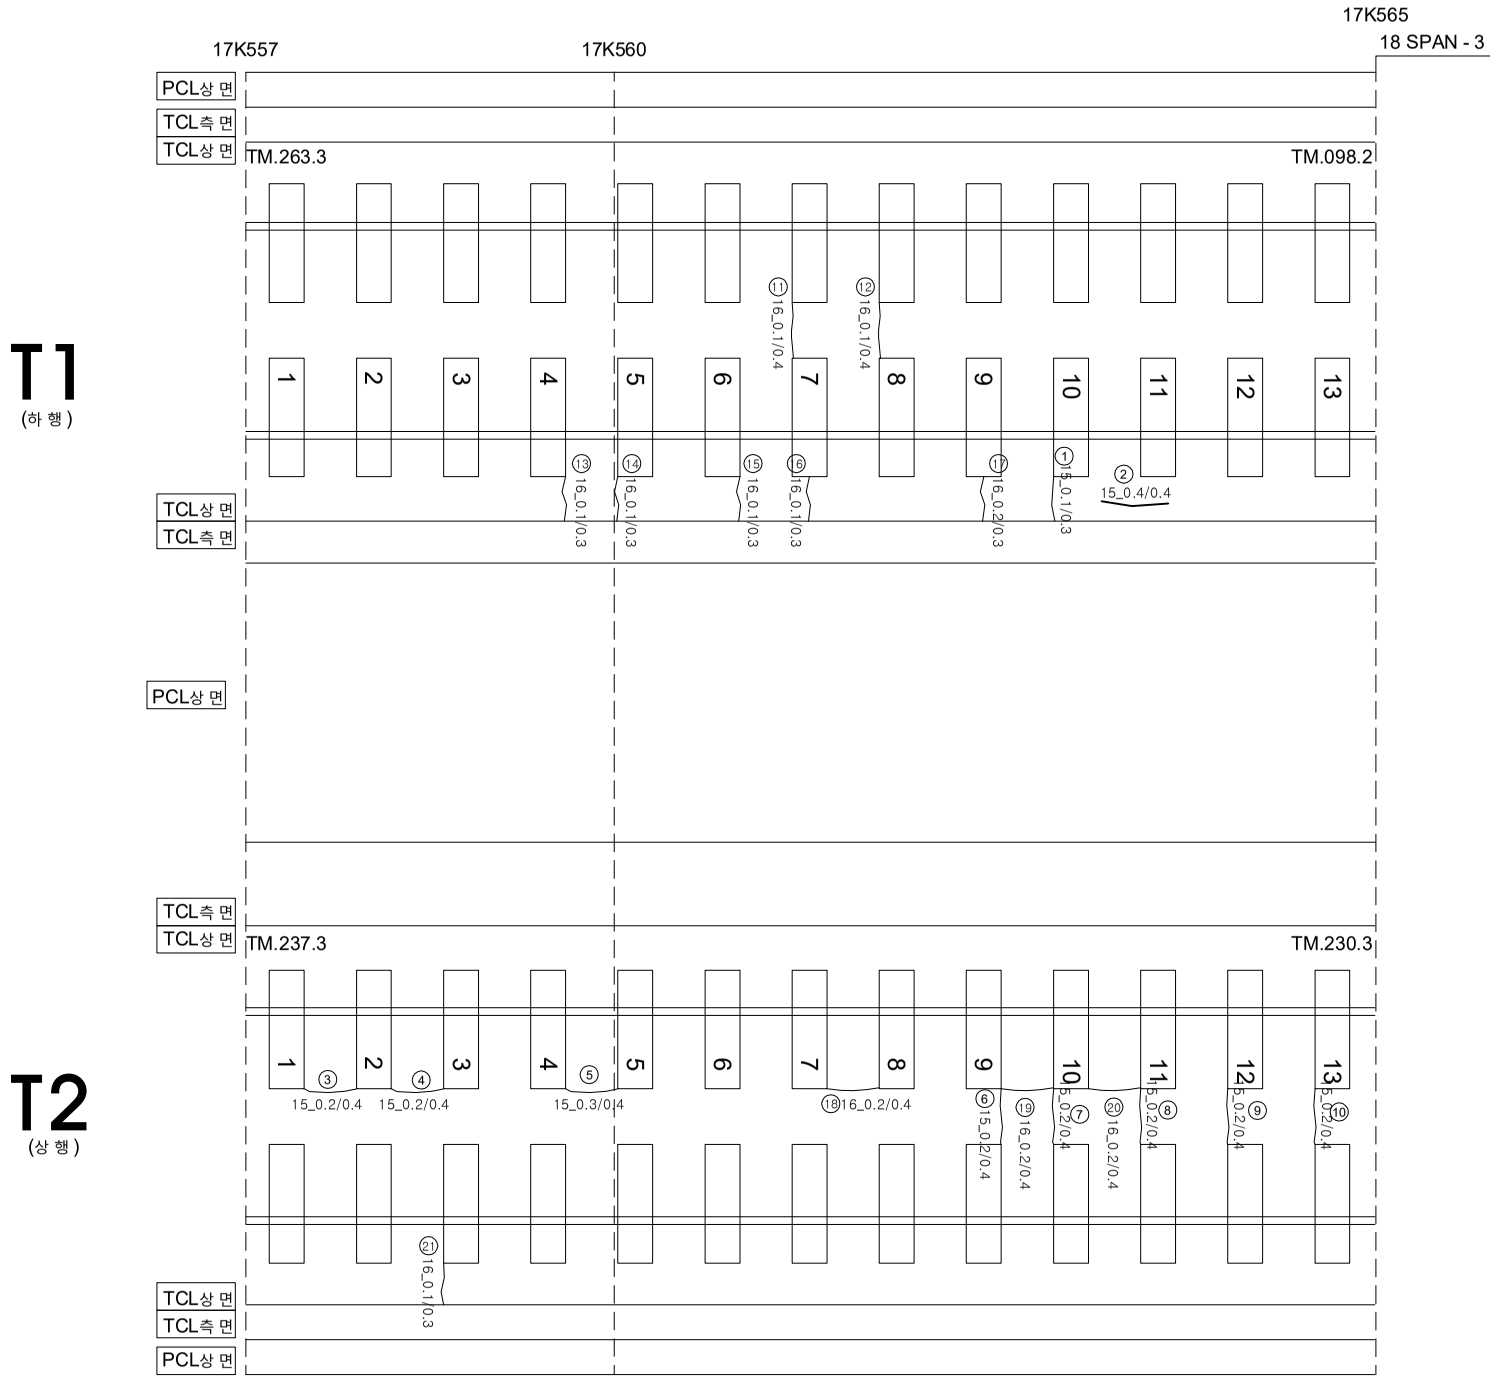
연번	손상	폭		연장		비고	연번	손상	폭		연장		비고
1	균열	0.1	㎜	0.3	m		56						
2	균열	0.4	㎜	0.4	m		57						
3	균열	0.2	㎜	0.4	m		58						
4	균열	0.2	㎜	0.4	m		59						
5	균열	0.2	㎜	0.4	m		60						
6	균열	0.2	㎜	0.4	m		61						
7	균열	0.2	㎜	0.4	m		62						
8	균열	0.2	㎜	0.4	m		63						
9	균열	0.2	㎜	0.4	m		64						
10	균열	0.2	㎜	0.4	m		65						
11	균열	0.1	㎜	0.4	m		66						
12	균열	0.1	㎜	0.4	m		67						
13	균열	0.1	㎜	0.3	m		68						
14	균열	0.1	㎜	0.3	m		69						
15	균열	0.1	㎜	0.3	m		70						
16	균열	0.1	㎜	0.3	m		71						
17	균열	0.1	㎜	0.3	m		72						
18	균열	0.2	㎜	0.4	m		73						
19	균열	0.1	㎜	0.4	m		74						
20	균열	0.2	㎜	0.4	m		75						
21	균열	0.1	㎜	0.3	m		76						
22							77						
23							78						
24							79						
25							80						
26							81						
27							82						
28							83						
29							84						
30							85						
31							86						
32							87						
33							88						
34							89						
35							90						
36							91						
37							92						
38							93						
39							94						
40							95

41							96						
42							97						
43							98						
44							99						
45							100						
46							101						
47							102						
48							103						
49							104						
50							105						
51							106						
52							107						
53							108						
54							109						
55							110
