외관조사망도 번호
B6_황룡고가_120(17k733~17k741)

호남고속선 황룡고가_120(17.733~17.741, S22-5)

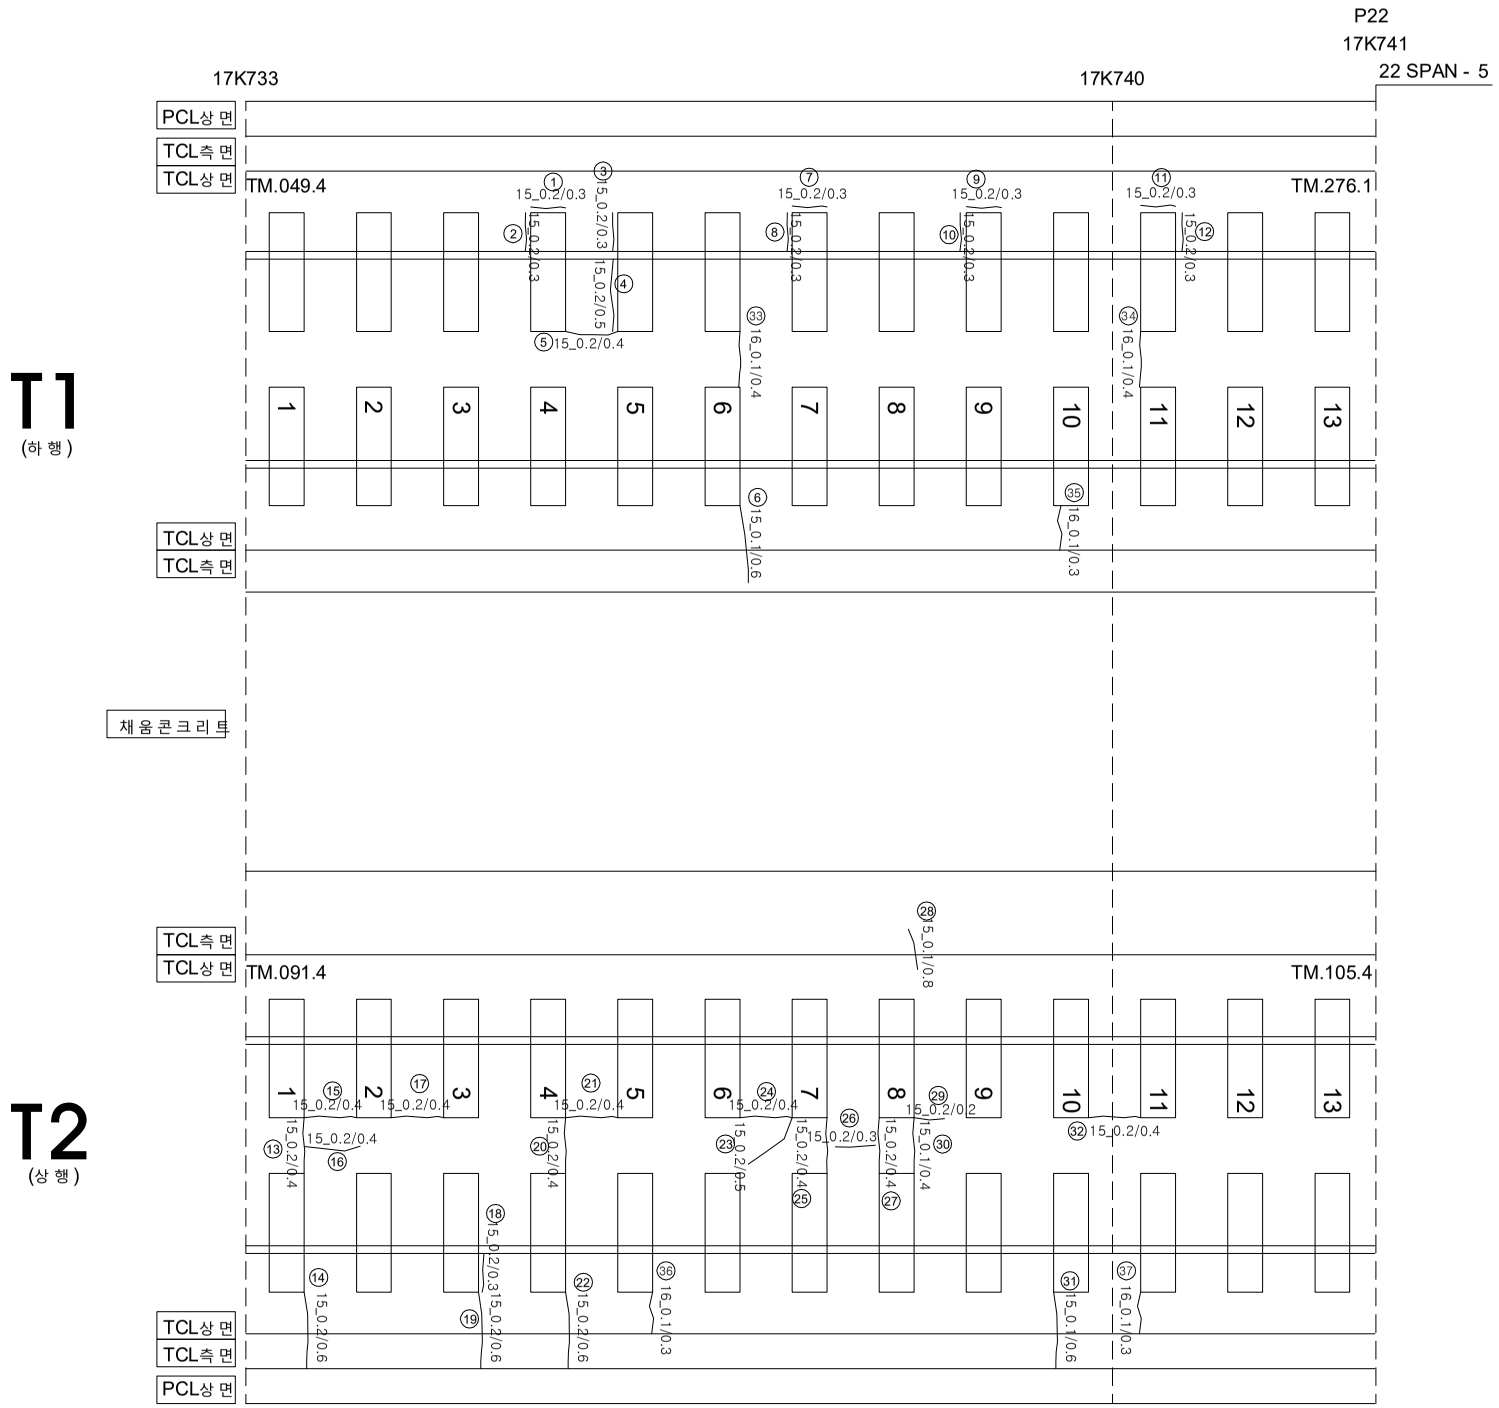
연번	손상	폭		연장		비고	연번	손상	폭		연장		비고
1	경계부 균열	0.2	㎜	0.3	m		56						
2	경계부 균열	0.2	㎜	0.3	m		57						
3	경계부 균열	0.2	㎜	0.3	m		58						
4	경계부 균열	0.2	㎜	0.5	m		59						
5	균열	0.2	㎜	0.4	m		60						
6	경계부 균열	0.1	㎜	0.3	m		61						
7	경계부 균열	0.2	㎜	0.3	m		62						
8	균열	0.2	㎜	0.3	m		63						
9	경계부 균열	0.2	㎜	0.3	m		64						
10	경계부 균열	0.2	㎜	0.3	m		65						
11	경계부 균열	0.2	㎜	0.3	m		66						
12	경계부 균열	0.2	㎜	0.3	m		67						
13	균열	0.2	㎜	0.4	m		68						
14	균열	0.2	㎜	0.6	m		69						
15	균열	0.2	㎜	0.4	m		70						
16	균열	0.2	㎜	0.4	m		71						
17	균열	0.2	㎜	0.4	m		72						
18	균열	0.2	㎜	0.3	m		73						
19	균열	0.2	㎜	0.6	m		74						
20	균열	0.2	㎜	0.4	m		75						
21	균열	0.2	㎜	0.4	m		76						
22	균열	0.2	㎜	0.6	m		77						
23	균열	0.2	㎜	0.2	m		78						
24	균열	0.2	㎜	0.4	m		79						
25	균열	0.1	㎜	0.4	m		80						
26	균열	0.2	㎜	0.3	m		81						
27	균열	0.2	㎜	0.4	m		82						
28	균열	0.2	㎜	0.8	m		83						
29	균열	0.2	㎜	0.2	m		84						
30	균열	0.1	㎜	0.4	m		85						
31	균열	0.2	㎜	0.6	m		86						
32	균열	0.2	㎜	0.4	m		87

33	균열	0.1	㎜	0.4	m		88						
34	균열	0.1	㎜	0.4	m		89						
35	균열	0.1	㎜	0.3	m		90						
36	균열	0.1	㎜	0.3	m		91						
37	균열	0.1	㎜	0.3	m		92						
38							93						
39							94						
40							95						
41							96						
42							97						
43							98						
44							99						
45							100						
46							101						
47							102						
48							103						
49							104						
50							105						
51							106						
52							107						
53							108						
54							109						
55							110
