외관조사망도 번호
B6_황룡고가_125(17k773~17k781)

호남고속선 황룡고가_125(17.773~17.781, S23-5)

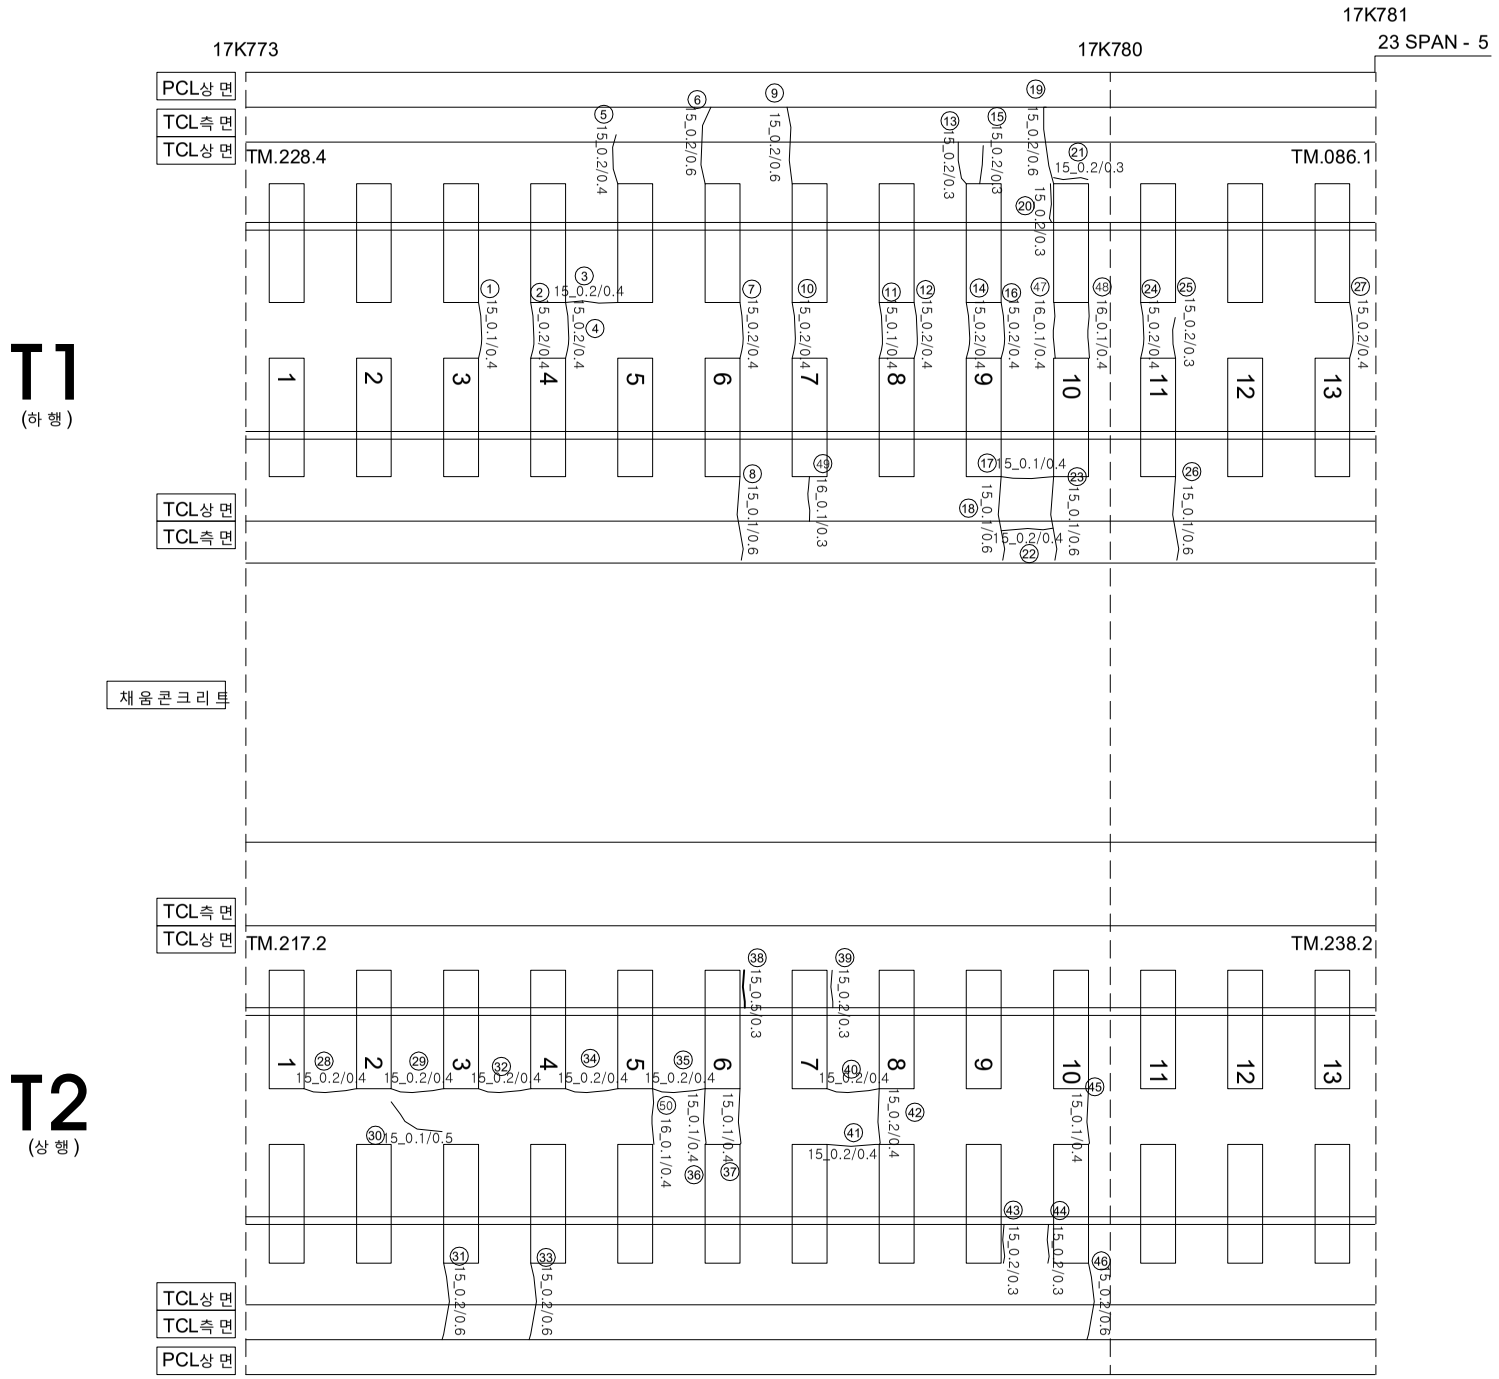
연번	손상	폭		연장		비고	연번	손상	폭		연장		비고
1	균열	0.1	㎜	0.4	m		56						
2	균열	0.2	㎜	0.4	m		57						
3	균열	0.2	㎜	0.4	m		58						
4	균열	0.2	㎜	0.4	m		59						
5	균열	0.2	㎜	0.4	m		60						
6	균열	0.2	㎜	0.6	m		61						
7	균열	0.2	㎜	0.4	m		62						
8	균열	0.1	㎜	0.6	m		63						
9	균열	0.2	㎜	0.6	m		64						
10	균열	0.2	㎜	0.4	m		65						
11	균열	0.1	㎜	0.4	m		66						
12	균열	0.2	㎜	0.4	m		67						
13	균열	0.2	㎜	0.3	m		68						
14	균열	0.2	㎜	0.4	m		69						
15	균열	0.2	㎜	0.3	m		70						
16	균열	0.2	㎜	0.4	m		71						
17	균열	0.1	㎜	0.4	m		72						
18	균열	0.1	㎜	0.6	m		73						
19	균열	0.2	㎜	0.6	m		74						
20	균열	0.1	㎜	0.3	m		75						
21	균열	0.2	㎜	0.3	m		76						
22	균열	0.2	㎜	0.4	m		77						
23	균열	0.2	㎜	0.6	m		78						
24	균열	0.2	㎜	0.4	m		79						
25	균열	0.2	㎜	0.3	m		80						
26	균열	0.1	㎜	0.6	m		81						
27	균열	0.2	㎜	0.4	m		82						
28	균열	0.2	㎜	0.4	m	폭감소	83						
29	균열	0.2	㎜	0.5	m		84						
30	균열	0.1	㎜	0.4	m		85						
31	균열	0.2	㎜	0.6	m		86						
32	균열	0.2	㎜	0.4	m		87						
33	균열	0.2	㎜	0.4	m		88

34	균열	0.2	㎜	0.6	m		89						
35	균열	0.2	㎜	0.4	m		90						
36	균열	0.1	㎜	0.4	m		91						
37	균열	0.1	㎜	0.4	m		92						
38	균열	0.5	㎜	0.4	m		93						
39	균열	0.2	㎜	0.3	m		94						
40	균열	0.2	㎜	0.3	m		95						
41	균열	0.2	㎜	0.4	m		96						
42	균열	0.2	㎜	0.4	m		97						
43	균열	0.2	㎜	0.4	m		98						
44	균열	0.2	㎜	0.3	m		99						
45	균열	0.1	㎜	0.3	m		100						
46	균열	0.2	㎜	0.4	m		101						
47	균열	0.4	㎜	0.4	m		102						
48	균열	0.4	㎜	0.4	m		103						
49	균열	0.1	㎜	0.3	m		104						
50	균열	0.1	㎜	0.6	m		105						
51							106						
52							107						
53							108						
54							109						
55							110
