외관조사망도 번호
B6_황룡고가_105(17k613~17k621)

호남고속선 황룡고가_105(17.613~17.621, S19-5)

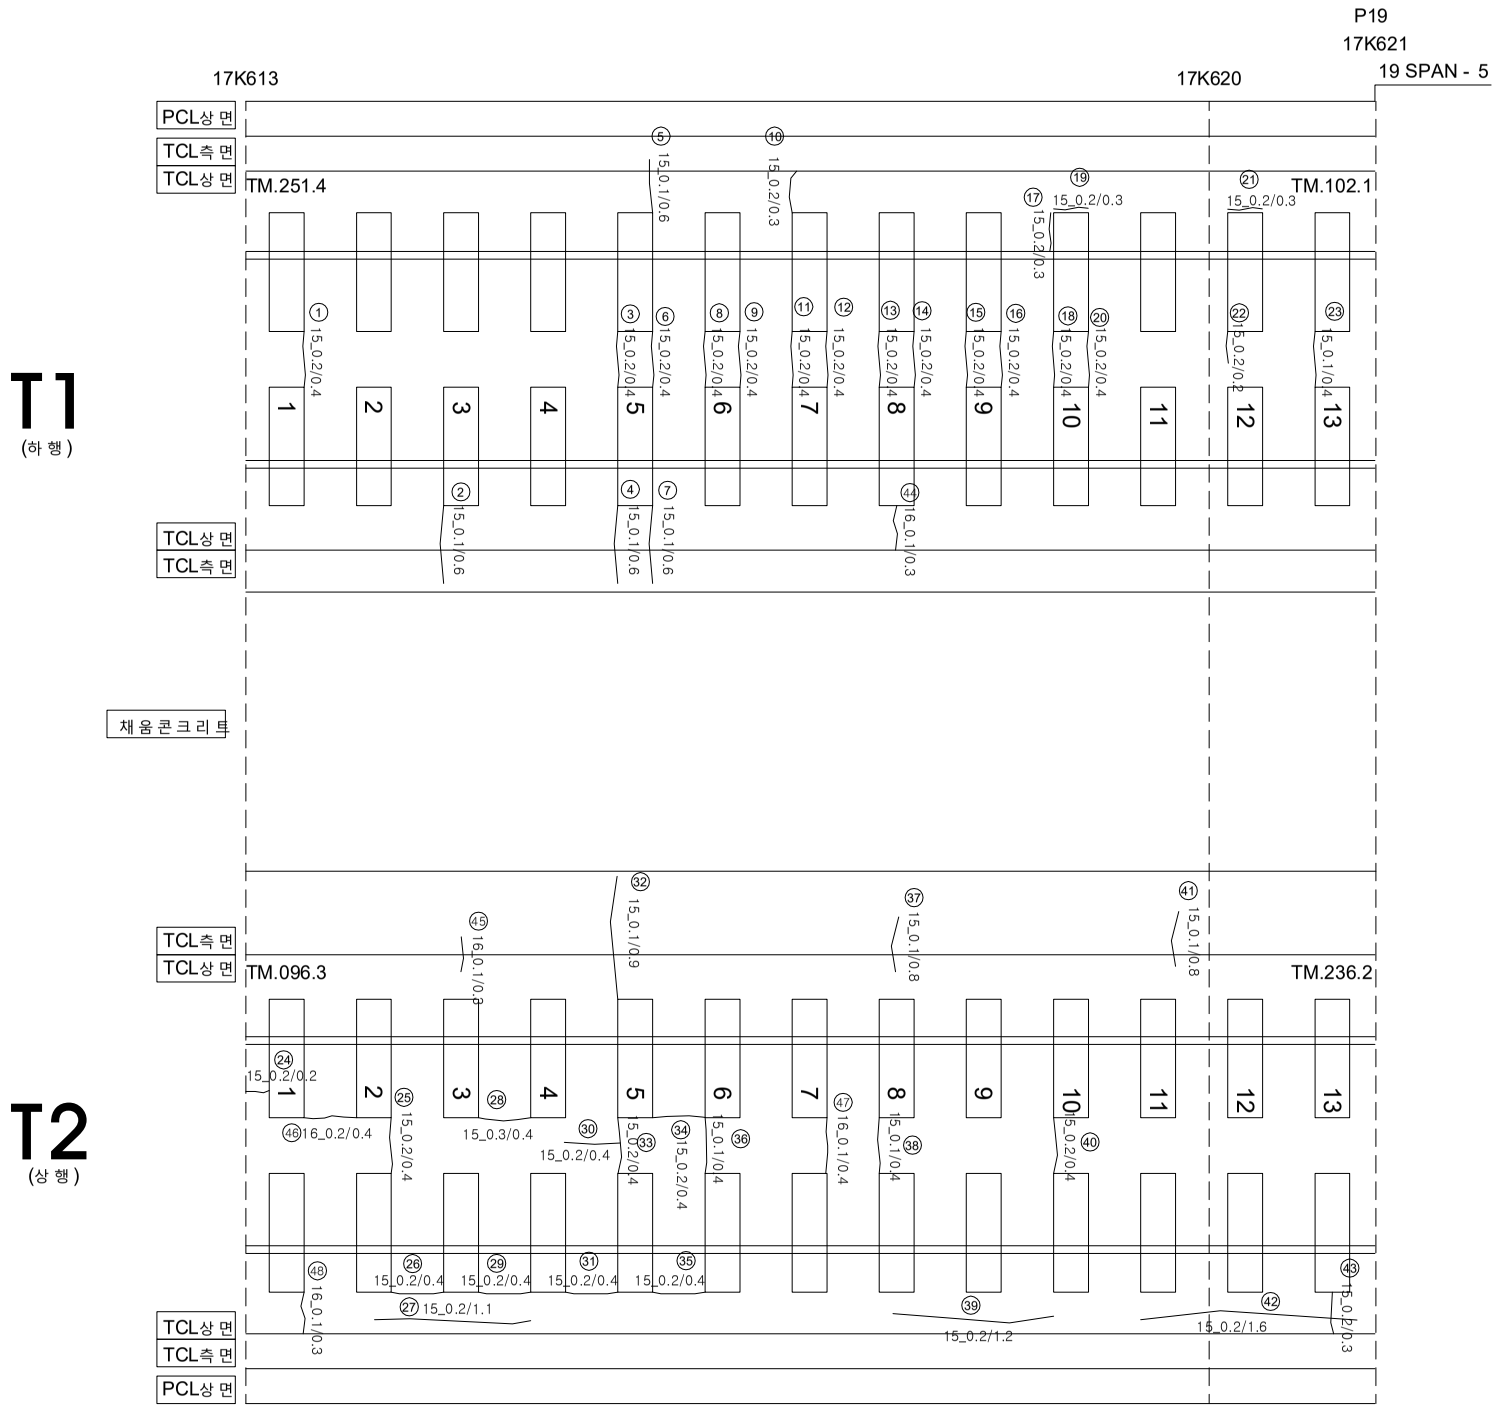
연번	손상	폭		연장		비고	연번	손상	폭		연장		비고
1	균열	0.2	㎜	0.4	m		56						
2	균열	0.1	㎜	0.6	m		57						
3	균열	0.2	㎜	0.4	m		58						
4	균열	0.1	㎜	0.6	m		59						
5	균열	0.1	㎜	0.6	m		60						
6	균열	0.2	㎜	0.4	m		61						
7	균열	0.1	㎜	0.6	m		62						
8	균열	0.2	㎜	0.4	m		63						
9	균열	0.2	㎜	0.4	m		64						
10	균열	0.2	㎜	0.3	m		65						
11	균열	0.2	㎜	0.4	m		66						
12	균열	0.2	㎜	0.4	m		67						
13	균열	0.2	㎜	0.4	m		68						
14	균열	0.2	㎜	0.4	m		69						
15	균열	0.2	㎜	0.4	m		70						
16	균열	0.2	㎜	0.4	m		71						
17	경계부 균열	0.2	㎜	0.3	m		72						
18	균열	0.2	㎜	0.4	m		73						
19	경계부 균열	0.2	㎜	0.3	m		74						
20	균열	0.2	㎜	0.4	m		75						
21	경계부 균열	0.2	㎜	0.0	m		76						
22	균열	0.2	㎜	0.2	m		77						
23	균열	0.1	㎜	0.4	m		78						
24	균열	0.2	㎜	0.2	m		79						
25	균열	0.2	㎜	0.4	m		80						
26	균열	0.2	㎜	0.4	m		81						
27	균열	0.2	㎜	1.1	m		82						
28	균열	0.3	㎜	0.4	m		83						
29	균열	0.2	㎜	0.4	m		84						
30	균열	0.2	㎜	0.4	m		85						
31	균열	0.2	㎜	0.4	m		86						
32	균열	0.1	㎜	0.9	m		87						
33	균열	0.2	㎜	0.4	m		88

34	균열	0.2	㎜	0.4	m		89						
35	균열	0.2	㎜	0.4	m		90						
36	균열	0.1	㎜	0.4	m		91						
37	균열	0.1	㎜	0.8	m		92						
38	균열	0.1	㎜	0.4	m		93						
39	균열	0.2	㎜	1.2	m		94						
40	균열	0.2	㎜	0.4	m		95						
41	균열	0.1	㎜	0.8	m		96						
42	균열	0.2	㎜	1.6	m		97						
43	균열	0.2	㎜	0.3	m		98						
44	균열	0.1	㎜	0.3	m		99						
45	균열	0.1	㎜	0.3	m		100						
46	균열	0.2	㎜	0.4	m		101						
47	균열	0.1	㎜	0.4	m		102						
48	균열	0.1	㎜	0.3	m		103						
49							104						
50							105						
51							106						
52							107						
53							108						
54							109						
55							110
