호남고속선 황룡고가_148(17.951~17.956, 접속부)

외관조사망도 번호
B6_황룡고가_148(17k951~17k956)

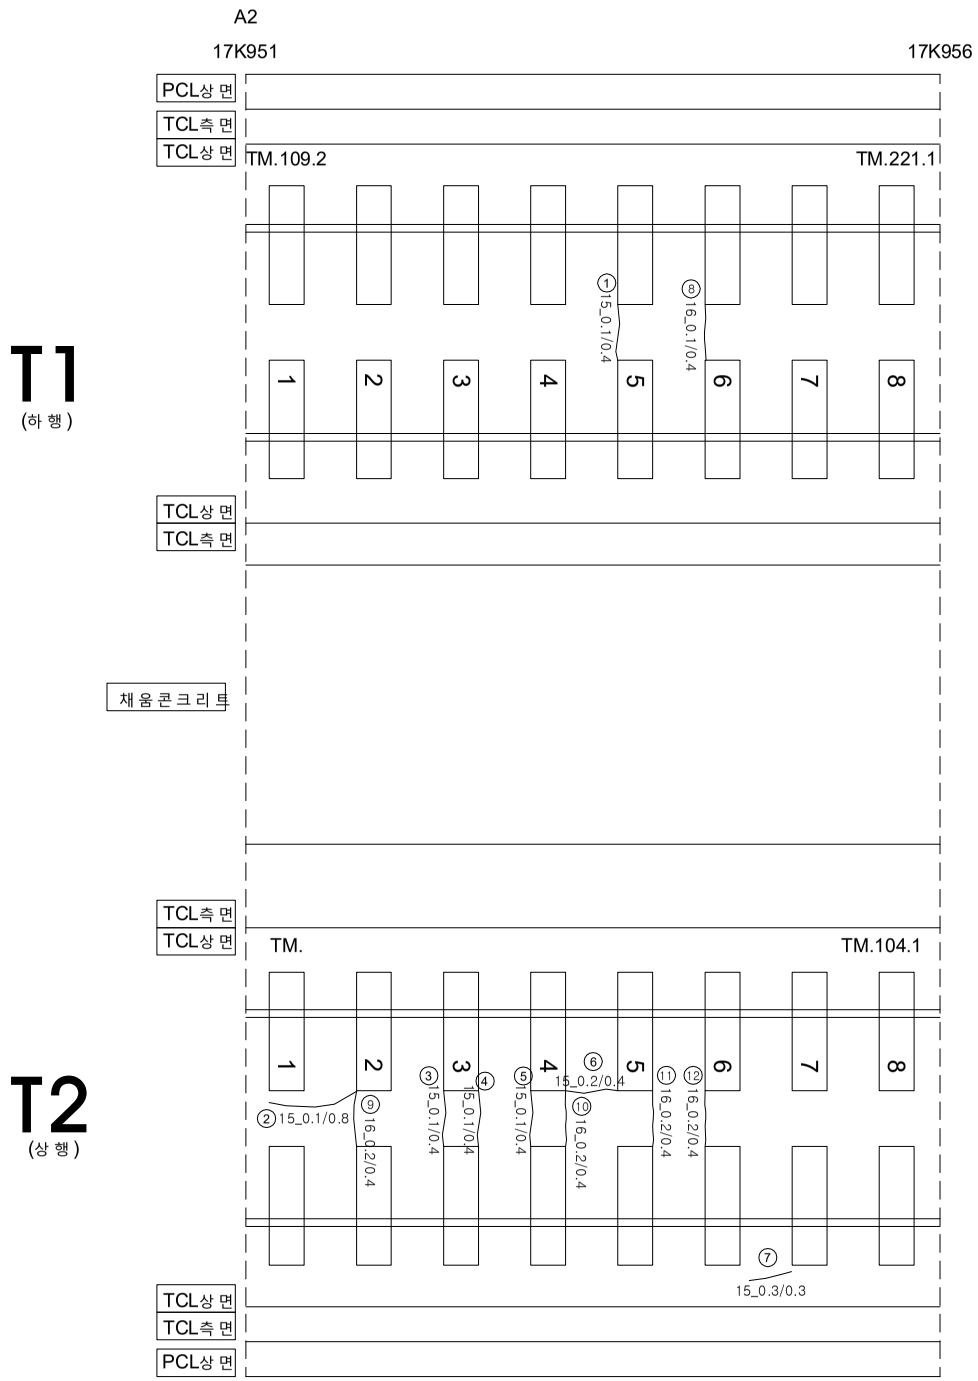
연번	손상	폭		연장		비고	연번	손상	폭		연장		비고
1	균열	0.1	㎜	0.4	m		56						
2	균열	0.1	㎜	0.8	m		57						
3	균열	0.1	㎜	0.4	m		58						
4	균열	0.1	㎜	0.4	m		59						
5	균열	0.1	㎜	0.4	m		60						
6	균열	0.2	㎜	0.4	m		61						
7	균열	0.3	㎜	0.3	m		62						
8	균열	0.1	㎜	0.4	m		63						
9	균열	0.2	㎜	0.4	m		64						
10	균열	0.2	㎜	0.4	m		65						
11	균열	0.2	㎜	0.4	m		66						
12	균열	0.2	㎜	0.4	m		67						
13							68						
14							69						
15							70						
16							71						
17							72						
18							73						
19							74						
20							75						
21							76						
22							77						
23							78						
24							79						
25							80						
26							81						
27							82						
28							83						
29							84						
30							85						
31							86						
32							87						
33							88						
34							89						
35							90						
36							91						
37							92						
38							93						
39							94						
40							95						
41							96						
42							97						
43							98						
44							99						
45							100

46							101						
47							102						
48							103						
49							104						
50							105						
51							106						
52							107						
53							108						
54							109						
55							110
