외관조사망도 번호
B6_황룡고가_110(17k653~17k661)

호남고속선 황룡고가_110(17.653~17.661, S20-5)

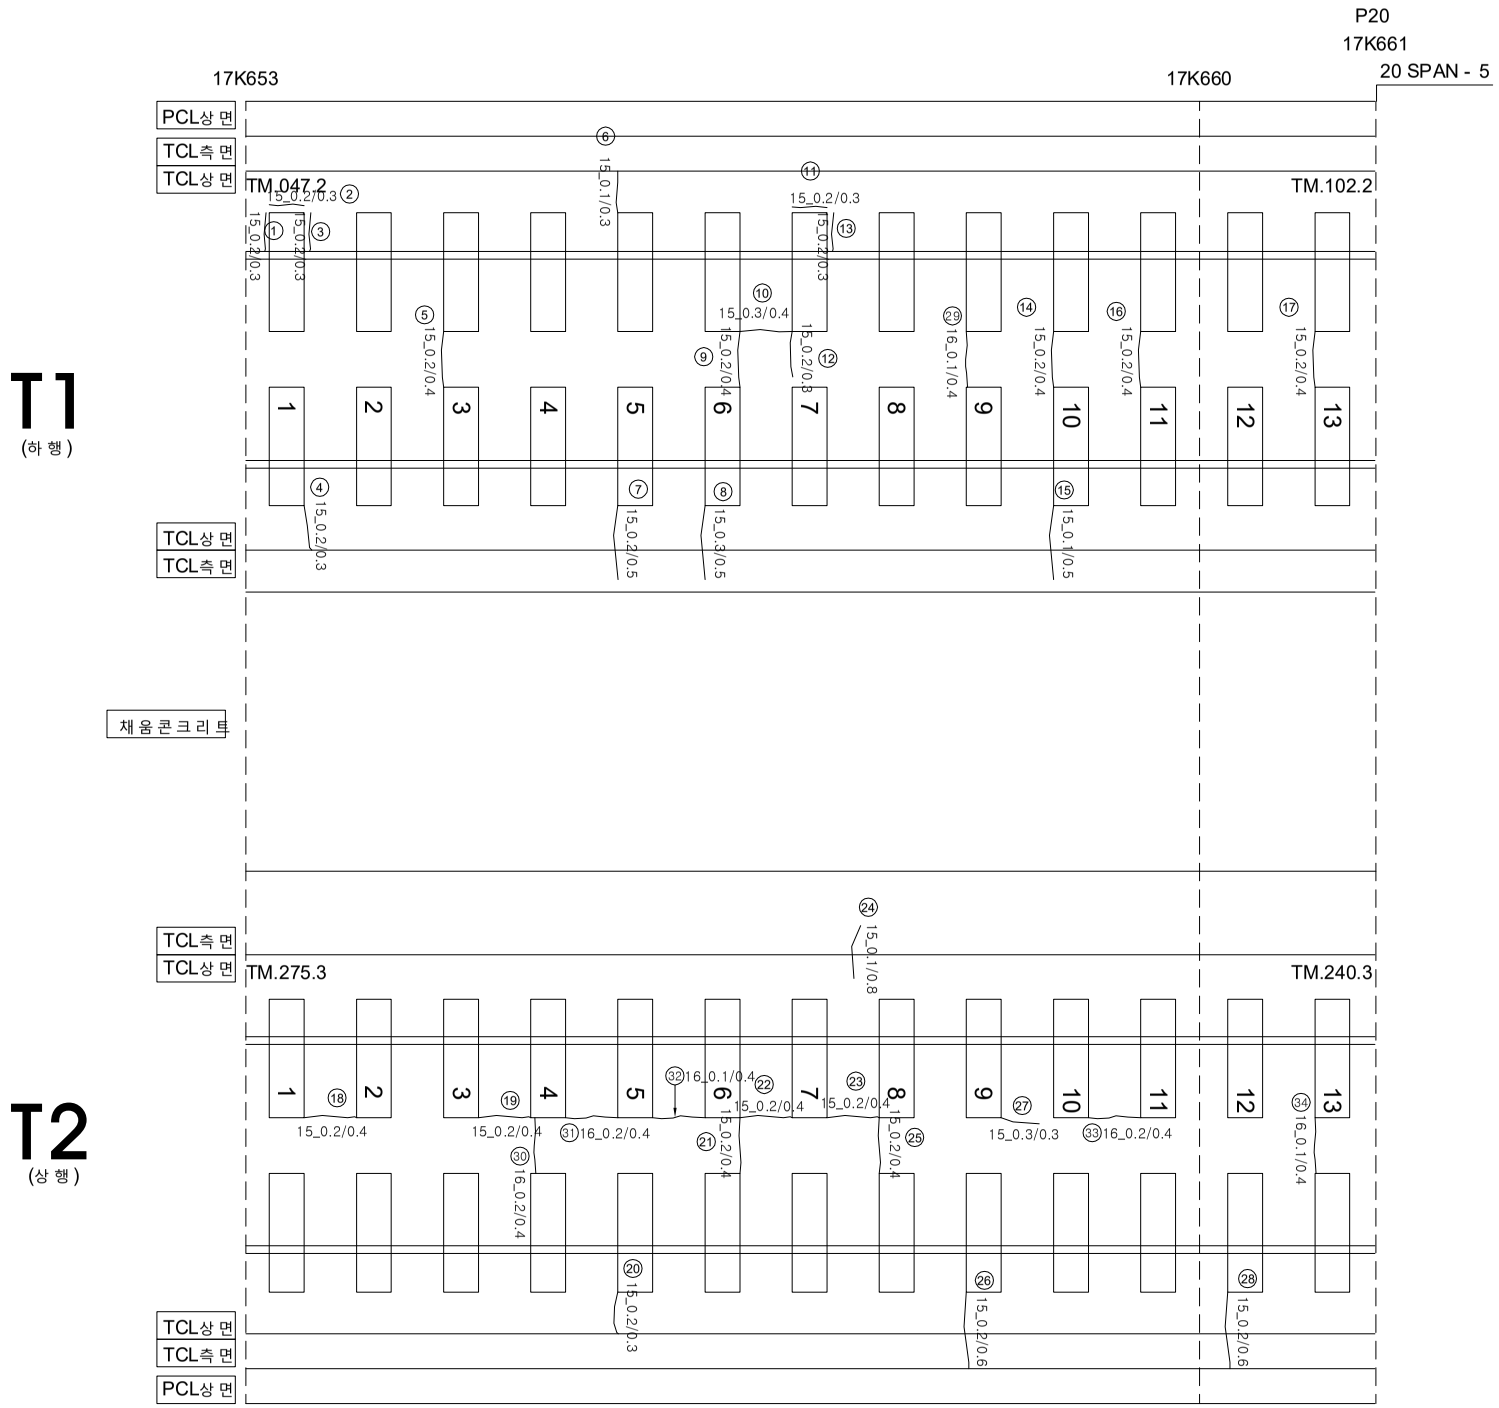
연번	손상	폭		연장		비고	연번	손상	폭		연장		비고
1	경계부 균열	0.2	㎜	0.3	m		56						
2	경계부 균열	0.2	㎜	0.3	m		57						
3	경계부 균열	0.2	㎜	0.3	m		58						
4	균열	0.2	㎜	0.3	m		59						
5	균열	0.2	㎜	0.4	m		60						
6	균열	0.1	㎜	0.3	m		61						
7	균열	0.2	㎜	0.5	m		62						
8	균열	0.2	㎜	0.5	m		63						
9	균열	0.2	㎜	0.4	m		64						
10	균열	0.2	㎜	0.4	m		65						
11	경계부 균열	0.2	㎜	0.3	m		66						
12	균열	0.2	㎜	0.3	m		67						
13	경계부 균열	0.2	㎜	0.3	m		68						
14	균열	0.2	㎜	0.4	m		69						
15	균열	0.1	㎜	0.5	m		70						
16	균열	0.2	㎜	0.4	m		71						
17	균열	0.2	㎜	0.4	m		72						
18	균열	0.2	㎜	0.4	m		73						
19	균열	0.2	㎜	0.4	m		74						
20	균열	0.2	㎜	0.3	m		75						
21	균열	0.2	㎜	0.4	m		76						
22	균열	0.2	㎜	0.4	m		77						
23	균열	0.2	㎜	0.4	m		78						
24	균열	0.1	㎜	0.8	m		79						
25	균열	0.2	㎜	0.4	m		80						
26	균열	0.2	㎜	0.6	m		81						
27	균열	0.3	㎜	0.3	m		82						
28	균열	0.2	㎜	0.6	m		83						
29	균열	0.1	㎜	0.4	m		84						
30	균열	0.2	㎜	0.4	m		85						
31	균열	0.2	㎜	0.4	m		86						
32	균열	0.1	㎜	0.4	m		87

33	균열	0.2	㎜	0.4	m		88						
34	균열	0.1	㎜	0.4	m		89						
35							90						
36							91						
37							92						
38							93						
39							94						
40							95						
41							96						
42							97						
43							98						
44							99						
45							100						
46							101						
47							102						
48							103						
49							104						
50							105						
51							106						
52							107						
53							108						
54							109						
55							110
