외관조사망도 번호
G10_황룡고가_토공노반1(17k956~17k960)

황룡고가_토공노반_1(17.956~17.960km, L=4m)

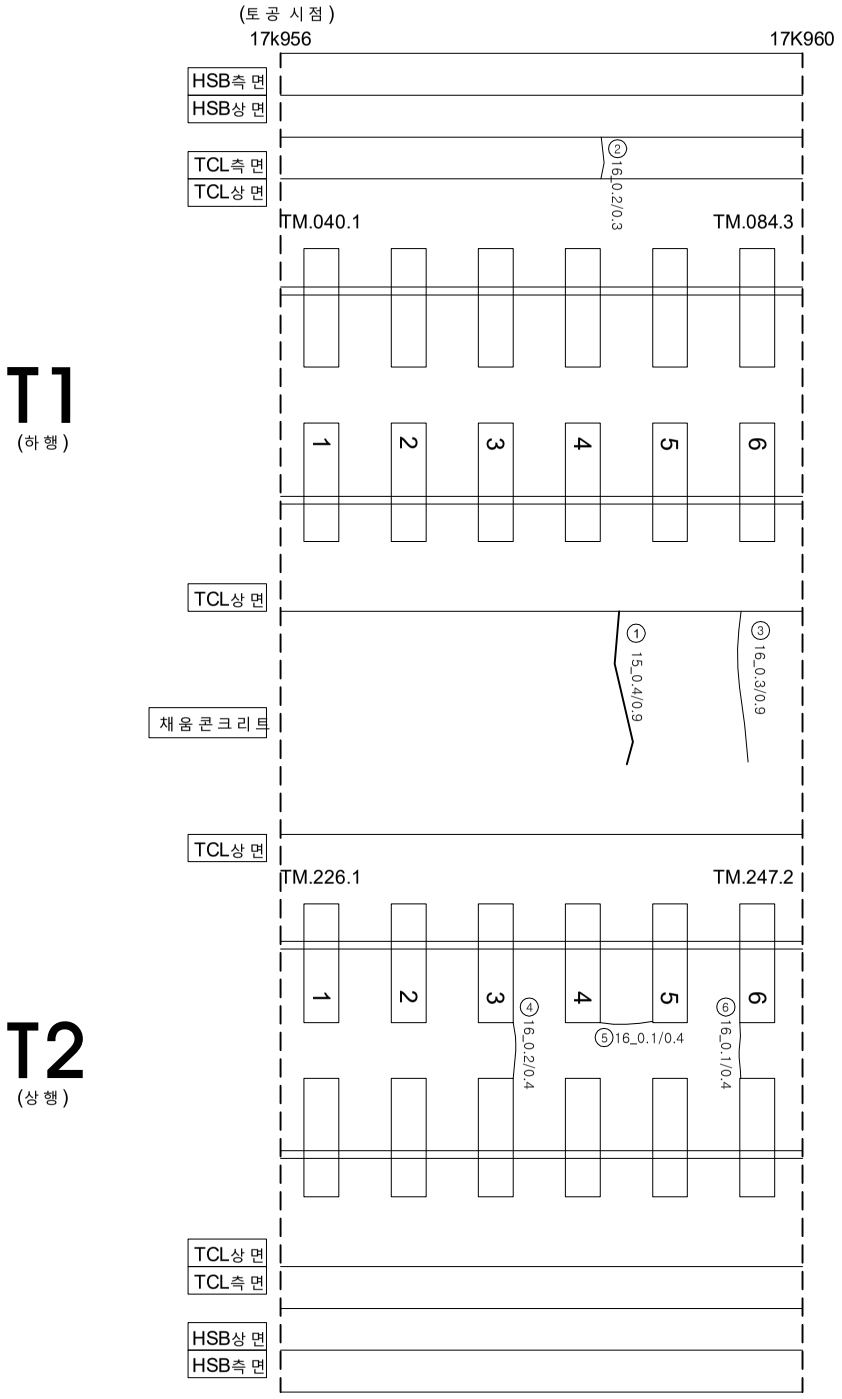
연번	손상	폭		연장		비고	연번	손상	폭		연장		비고
1	균열	0.4	㎜	0.9	m		56						
2	균열	0.2	㎜	0.3	m		57						
3	균열	0.3	㎜	0.9	m		58						
4	균열	0.2	㎜	0.4	m		59						
5	균열	0.1	㎜	0.4	m		60						
6	균열	0.1	㎜	0.4	m		61						
7							62						
8							63						
9							64						
10							65						
11							66						
12							67						
13							68						
14							69						
15							70						
16							71						
17							72						
18							73						
19							74						
20							75						
21							76						
22							77						
23							78						
24							79						
25							80						
26							81						
27							82						
28							83						
29							84						
30							85						
31							86						
32							87						
33							88						
34							89						
35							90						
36							91						
37							92						
38							93						
39							94						
40							95						
41							96						
42							97						
43							98						
44							99						
45							100						
46							101						
47							102						
48							103
