외관조사망도 번호
G10_황룡고가_토공노반2(17k960~17k970)

황룡고가_토공노반_2(17.960~17.970km, L=10m)

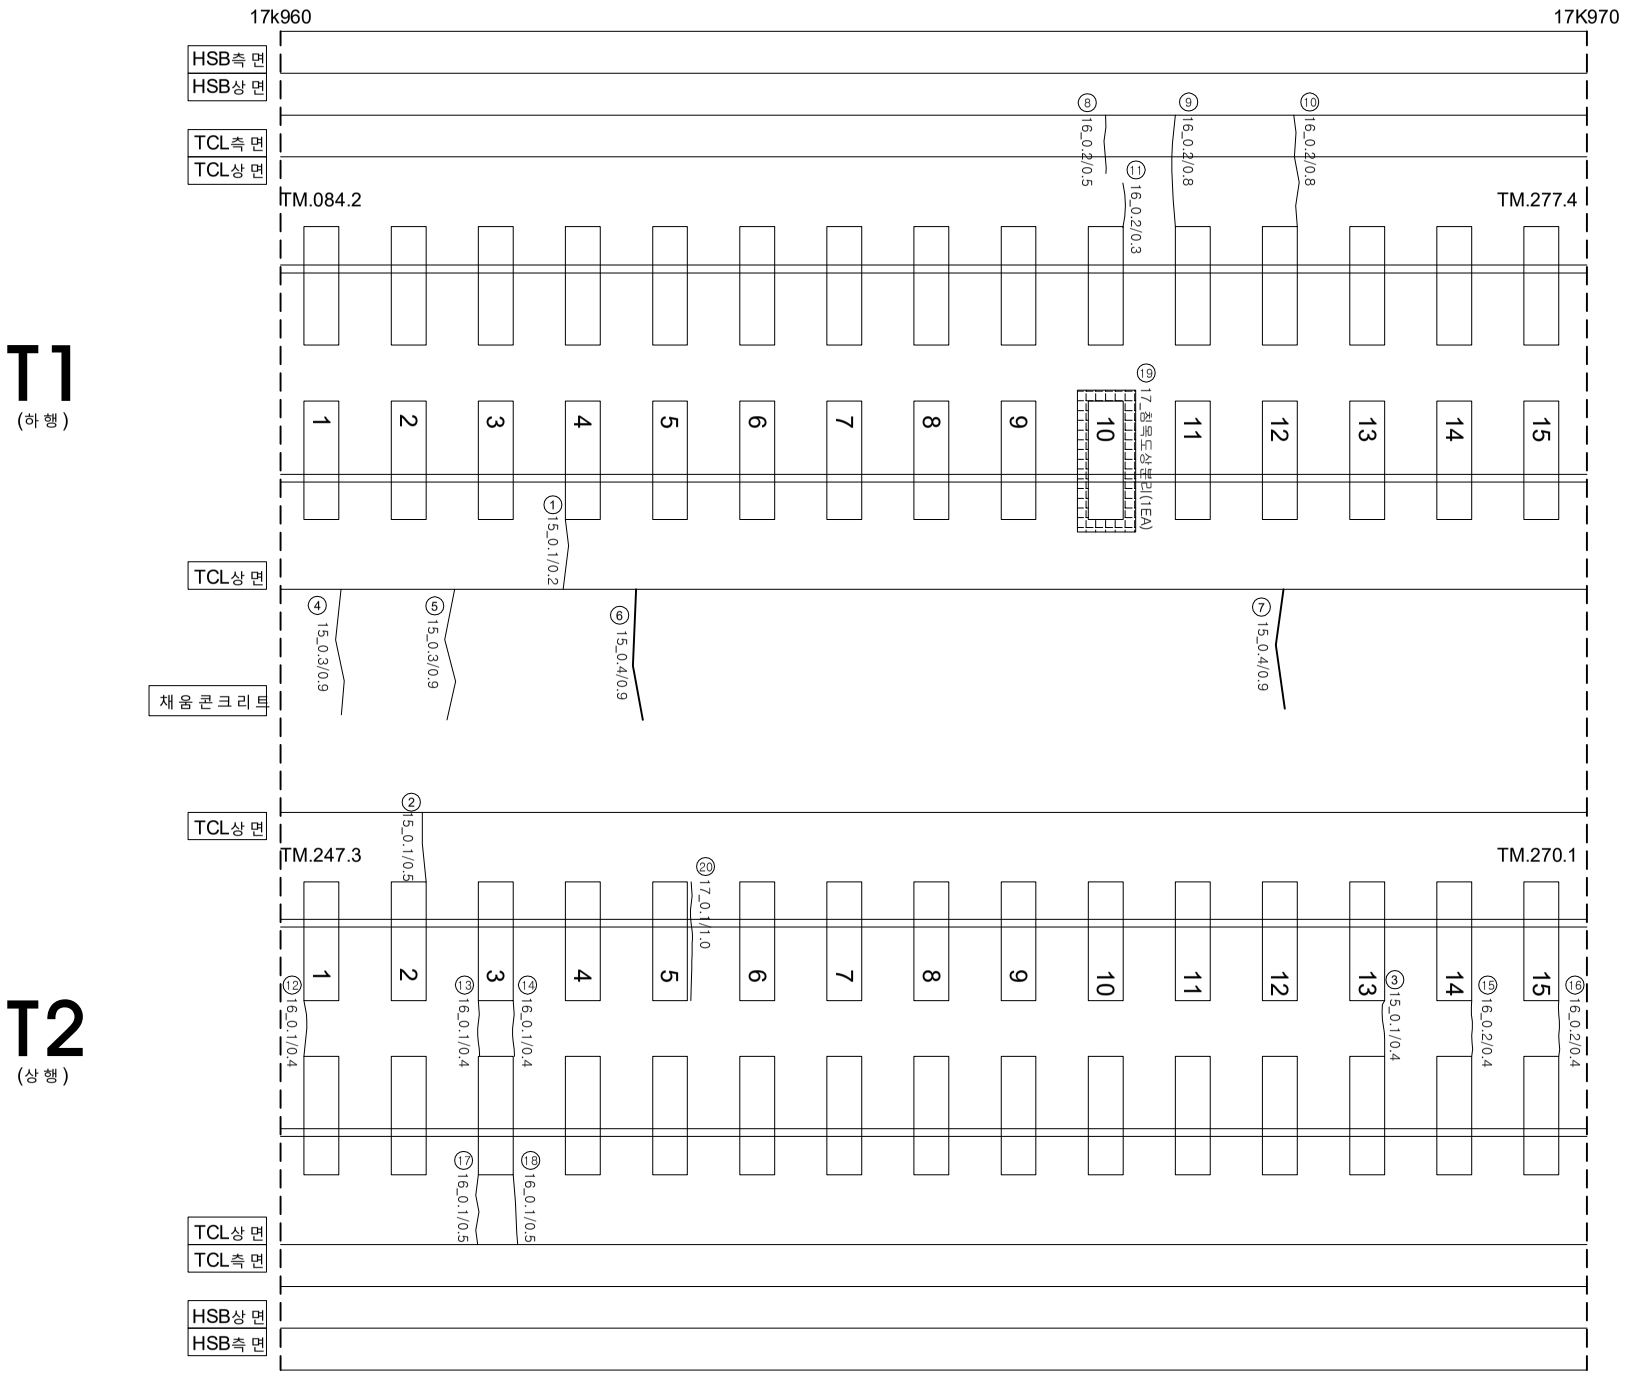
연번	손상	폭		연장		비고	연번	손상	폭		연장		비고
1	균열	0.1	㎜	0.2	m		56						
2	균열	0.1	㎜	0.5	m		57						
3	균열	0.1	㎜	0.4	m		58						
4	균열	0.3	㎜	0.9	m		59						
5	균열	0.3	㎜	0.9	m		60						
6	균열	0.4	㎜	0.9	m		61						
7	균열	0.4	㎜	0.9	m		62						
8	균열	0.2	㎜	0.5	m		63						
9	균열	0.2	㎜	0.8	m		64						
10	균열	0.2	㎜	0.8	m		65						
11	균열	0.2	㎜	0.3	m		66						
12	균열	0.1	㎜	0.4	m		67						
13	균열	0.1	㎜	0.4	m		68						
14	균열	0.1	㎜	0.4	m		69						
15	균열	0.2	㎜	0.4	m		70						
16	균열	0.2	㎜	0.4	m		71						
17	균열	0.1	㎜	0.5	m		72						
18	균열	0.1	㎜	0.5	m		73						
19	침목도상분리			1.0	EA	신 규	74						
20	균열	0.1	㎜	1.0	m	신 규	75						
21							76						
22							77						
23							78						
24							79						
25							80						
26							81						
27							82						
28							83						
29							84						
30							85						
31							86						
32							87						
33							88						
34							89						
35							90						
36							91						
37							92						
38							93						
39							94						
40							95
