외관조사망도 번호
G10_황룡고가_토공노반25(18k190~18k200)

황룡고가_토공노반_25(18.190~18.200km, L=10m)

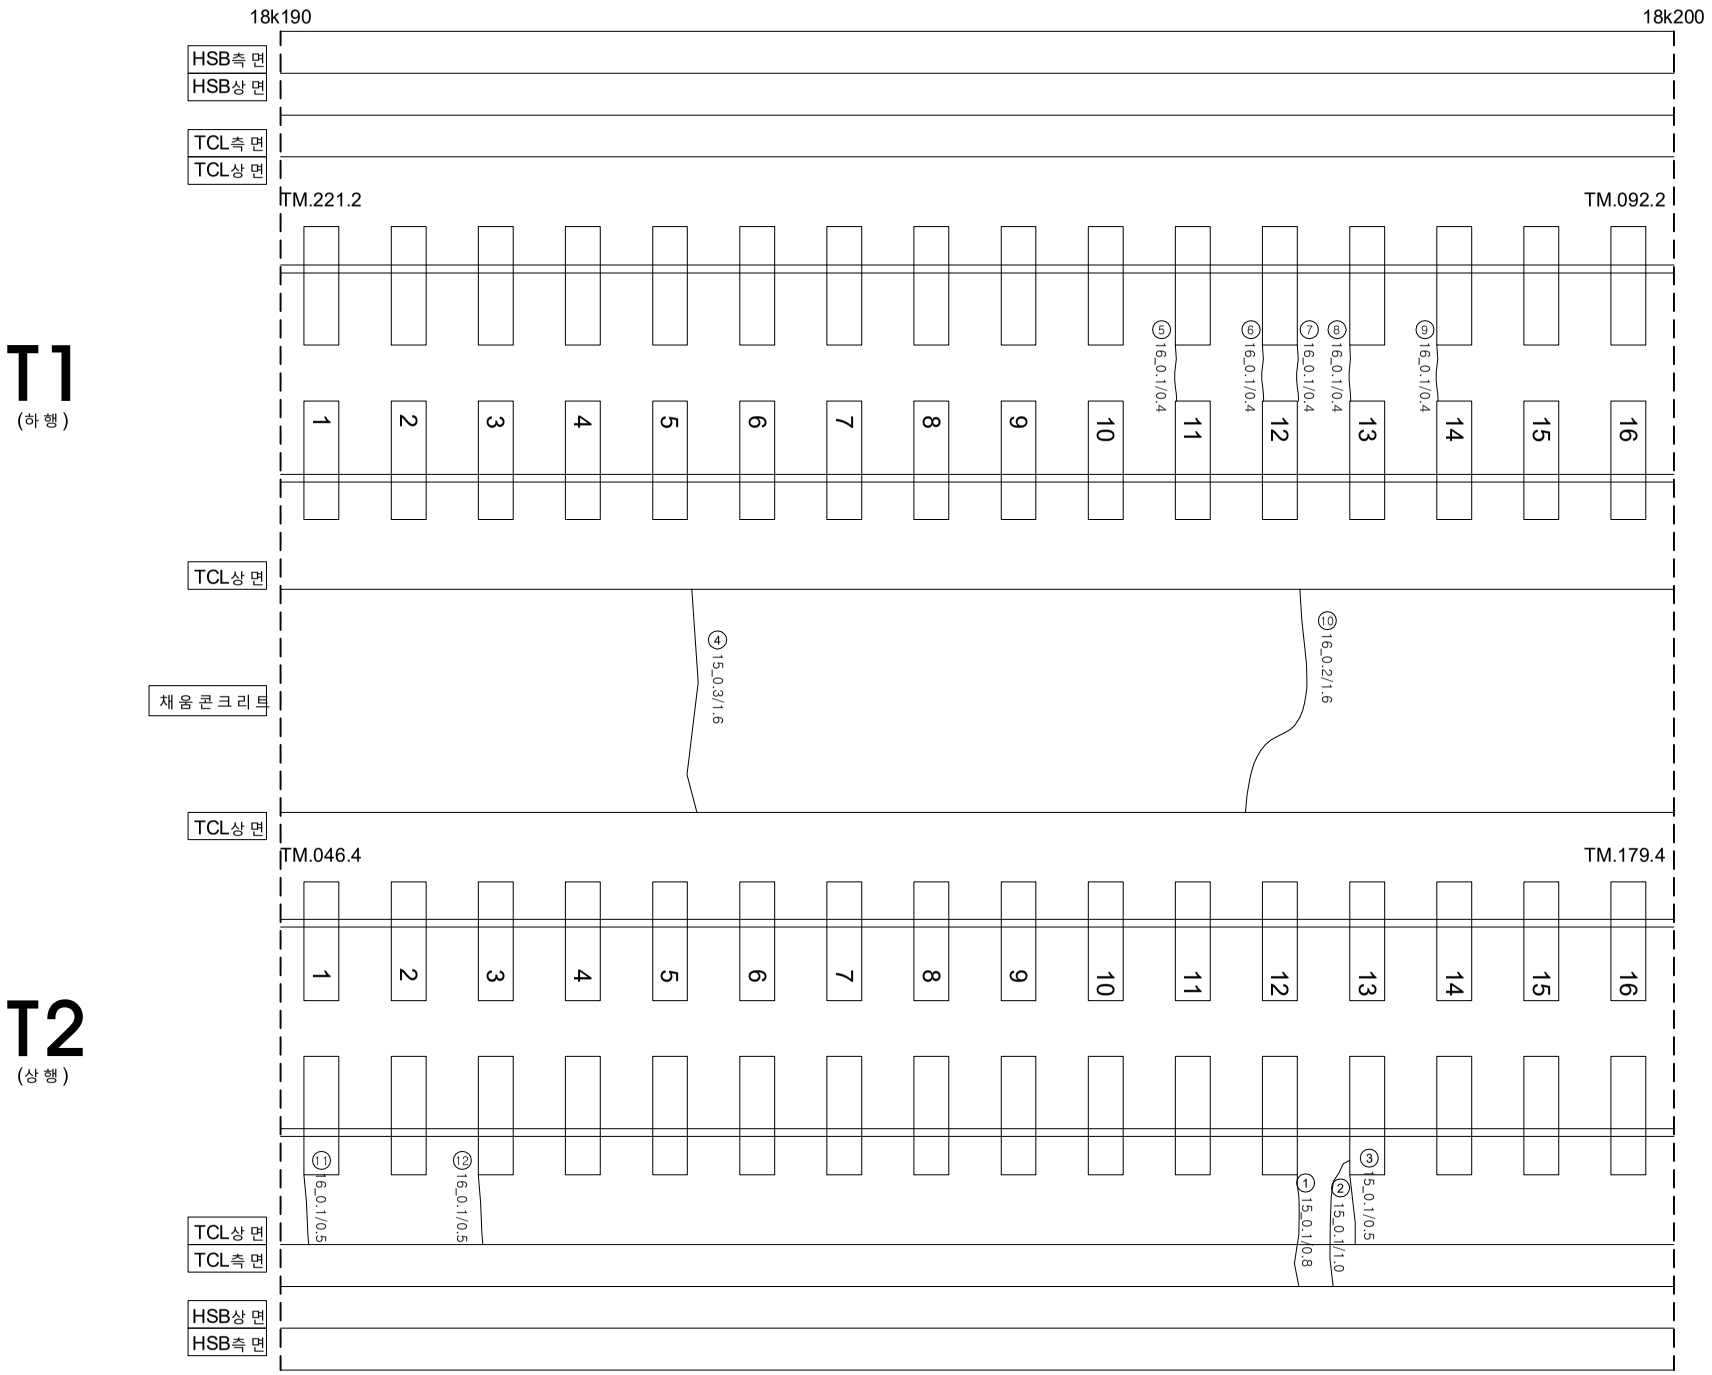
연번	손상	폭		연장		비고	연번	손상	폭		연장		비고
1	균열	0.1	㎜	0.8	m		56						
2	균열	0.1	㎜	0.8	m		57						
3	균열	0.1	㎜	1	m		58						
4	균열	0.3	㎜	1.6	m		59						
5	균열	0.1	㎜	0.4	m		60						
6	균열	0.1	㎜	0.4	m		61						
7	균열	0.1	㎜	0.4	m		62						
8	균열	0.1	㎜	0.4	m		63						
9	균열	0.1	㎜	0.4	m		64						
10	균열	0.2	㎜	1.6	m		65						
11	균열	0.1	㎜	0.5	m		66						
12	균열	0.1	㎜	0.5	m		67						
13							68						
14							69						
15							70						
16							71						
17							72						
18							73						
19							74						
20							75						
21							76						
22							77						
23							78						
24							79						
25							80						
26							81						
27							82						
28							83						
29							84						
30							85						
31							86						
32							87						
33							88						
34							89						
35							90						
36							91						
37							92						
38							93						
39							94						
40							95						
41							96						
42							97						
43							98						
44							99						
45							100

46							101						
47							102						
48							103						
49							104						
50							105						
51							106						
52							107						
53							108						
54							109						
55							110
