외관조사망도 번호
G10_황룡고가_토공노반7(18k010~18k020)

황룡고가_토공노반_7(18.010~18.020km, L=10m)

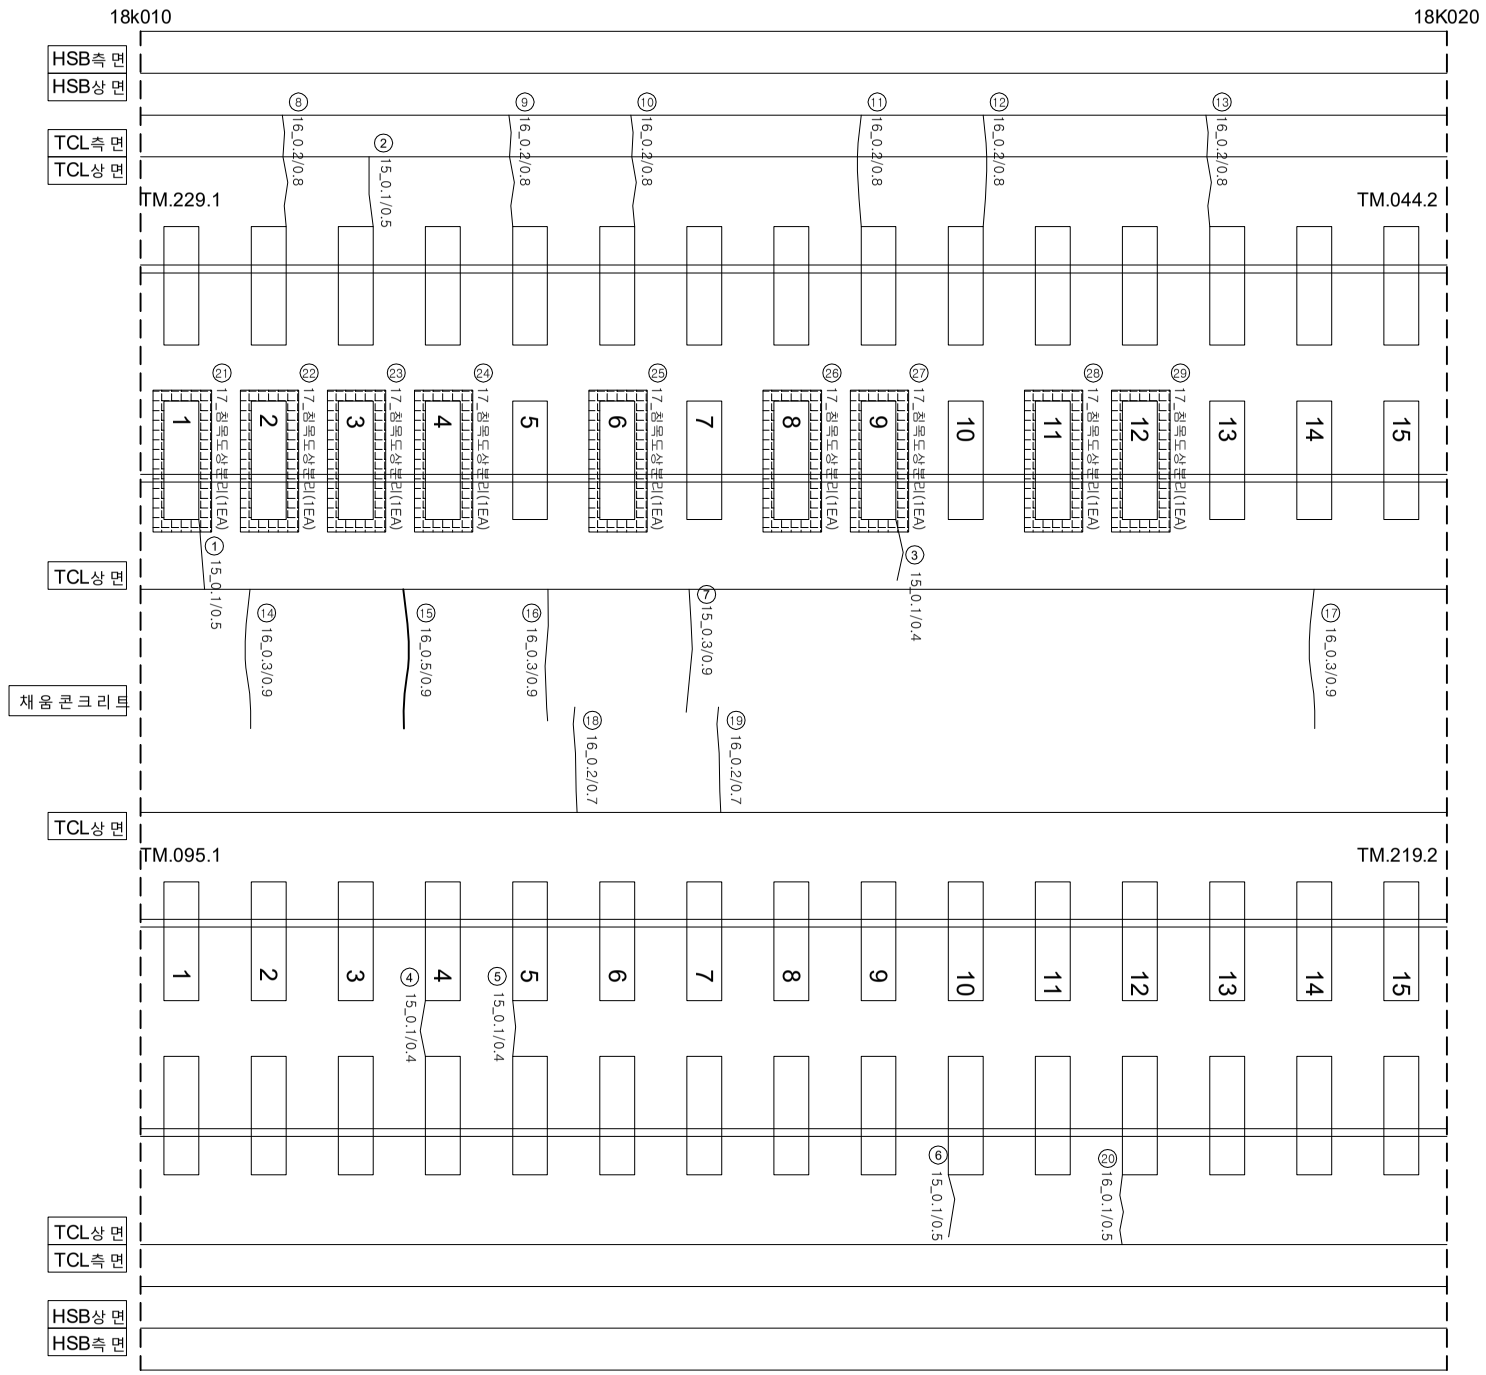
연번	손상	폭		연장		비고	연번	손상	폭		연장		비고
1	균열	0.1	㎜	0.5	m		56						
2	균열	0.1	㎜	0.5	m		57						
3	균열	0.1	㎜	0.4	m		58						
4	균열	0.1	㎜	0.4	m		59						
5	균열	0.1	㎜	0.4	m		60						
6	균열	0.1	㎜	0.5	m		61						
7	균열	0.3	㎜	0.9	m		62						
8	균열	0.2	㎜	0.8	m		63						
9	균열	0.2	㎜	0.8	m		64						
10	균열	0.2	㎜	0.8	m		65						
11	균열	0.2	㎜	0.8	m		66						
12	균열	0.2	㎜	0.8	m		67						
13	균열	0.2	㎜	0.8	m		68						
14	균열	0.3	㎜	0.9	m		69						
15	균열	0.5	㎜	0.9	m		70						
16	균열	0.3	㎜	0.9	m		71						
17	균열	0.3	㎜	0.9	m		72						
18	균열	0.2	㎜	0.7	m		73						
19	균열	0.2	㎜	0.7	m		74						
20	균열	0.1	㎜	0.5	m		75						
21	침목도상분리			1.0	EA	신 규	76						
22	침목도상분리			1.0	EA	신 규	77						
23	침목도상분리			1.0	EA	신 규	78						
24	침목도상분리			1.0	EA	신 규	79						
25	침목도상분리			1.0	EA	신 규	80						
26	침목도상분리			1.0	EA	신 규	81						
27	침목도상분리			1.0	EA	신 규	82						
28	침목도상분리			1.0	EA	신 규	83						
29	침목도상분리			1.0	EA	신 규	84						
30							85						
31							86						
32							87						
33							88
