외관조사망도 번호
U5_장재터널_13(18k390~18k402)

호남고속선 장재터널_13(18.390~18.402km, S12)

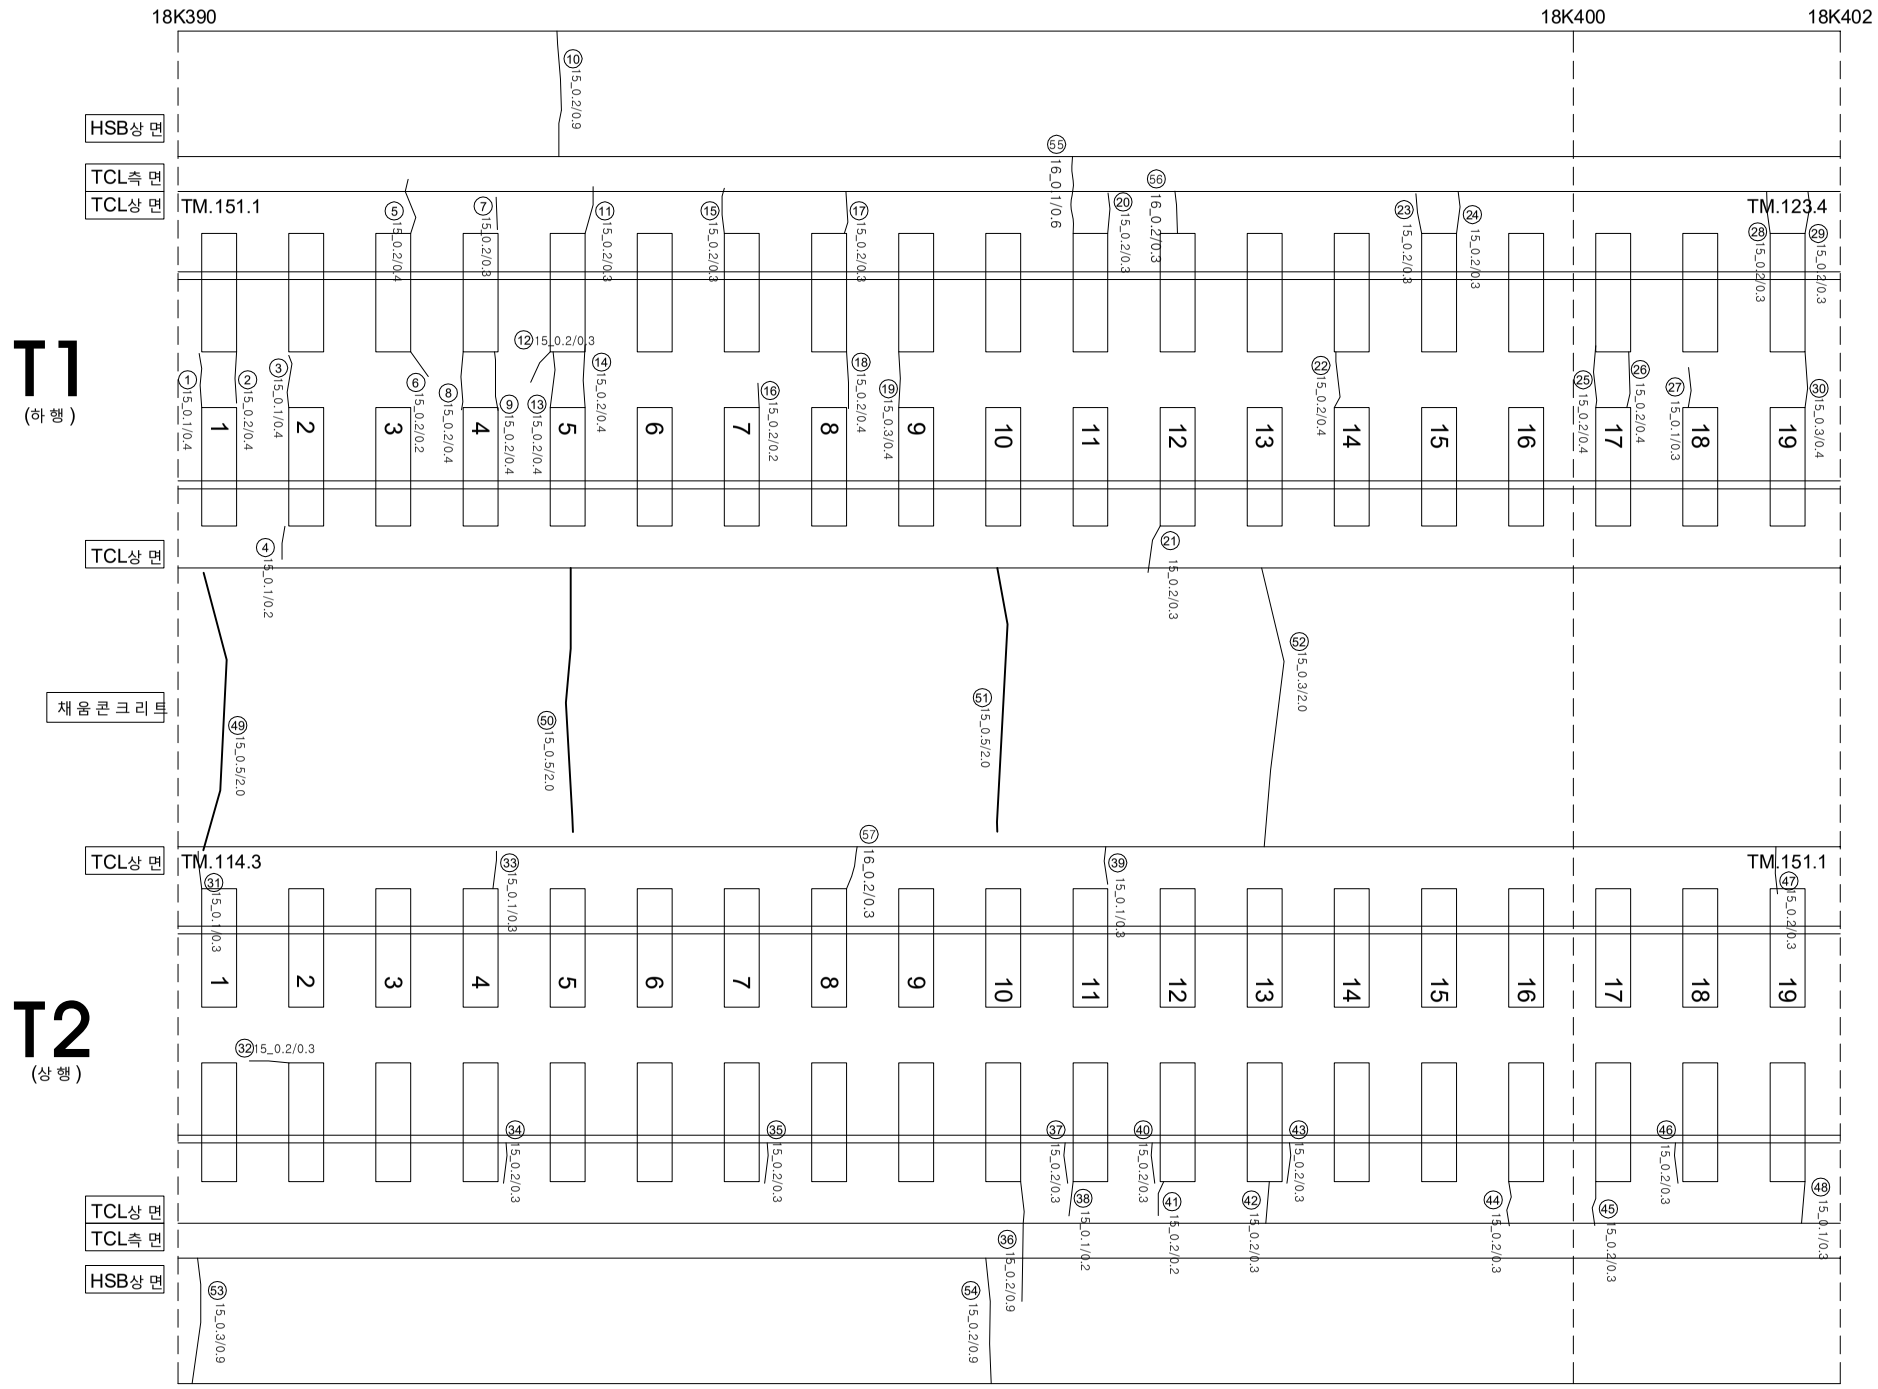
연번	손상	폭		연장		비고	연번	손상	폭		연장		비고
1	균열	0.1	㎜	0.4	m		56	균열	0.2	㎜	0.3	m	
2	균열	0.2	㎜	0.4	m		57	균열	0.2	㎜	0.3	m	
3	균열	0.1	㎜	0.4	m		58						
4	균열	0.1	㎜	0.2	m		59						
5	균열	0.2	㎜	0.4	m		60						
6	균열	0.2	㎜	0.2	m		61						
7	균열	0.2	㎜	0.3	m		62						
8	균열	0.2	㎜	0.4	m		63						
9	균열	0.2	㎜	0.4	m		64						
10	균열	0.2	㎜	0.9	m		65						
11	균열	0.2	㎜	0.3	m		66						
12	균열	0.2	㎜	0.3	m		67						
13	균열	0.2	㎜	0.4	m		68						
14	균열	0.2	㎜	0.4	m		69						
15	균열	0.2	㎜	0.3	m		70						
16	균열	0.2	㎜	0.2	m		71						
17	균열	0.2	㎜	0.3	m		72						
18	균열	0.2	㎜	0.4	m		73						
19	균열	0.3	㎜	0.4	m		74						
20	균열	0.2	㎜	0.3	m		75						
21	균열	0.2	㎜	0.3	m		76						
22	균열	0.2	㎜	0.4	m		77						
23	균열	0.2	㎜	0.3	m		78						
24	균열	0.2	㎜	0.3	m		79						
25	균열	0.2	㎜	0.4	m		80						
26	균열	0.2	㎜	0.4	m		81						
27	균열	0.1	㎜	0.3	m		82						
28	균열	0.2	㎜	0.3	m		83						
29	균열	0.2	㎜	0.3	m		84						
30	균열	0.3	㎜	0.4	m		85						
31	균열	0.2	㎜	0.3	m		86						
32	균열	0.1	㎜	0.3	m		87

33	균열	0.2	㎜	0.3	m		88						
34	경계부 균열	0.2	㎜	0.3	m		89						
35	경계부 균열	0.2	㎜	0.9	m		90						
36	균열	0.2	㎜	0.3	m		91						
37	경계부 균열	0.1	㎜	0.2	m		92						
38	균열	0.1	㎜	0.3	m		93						
39	균열	0.2	㎜	0.3	m		94						
40	경계부 균열	0.2	㎜	0.2	m		95						
41	균열	0.2	㎜	0.3	m		96						
42	균열	0.2	㎜	0.3	m		97						
43	경계부 균열	0.2	㎜	0.3	m		98						
44	균열	0.2	㎜	0.3	m		99						
45	균열	0.2	㎜	0.3	m		100						
46	경계부 균열	0.2	㎜	0.3	m		101						
47	균열	0.2	㎜	0.3	m		102						
48	균열	0.2	㎜	0.3	m		103						
49	균열	0.5	㎜	2.0	m		104						
50	균열	0.5	㎜	2.0	m		105						
51	균열	0.5	㎜	2.0	m		106						
52	균열	0.3	㎜	2.0	m		107						
53	균열	0.3	㎜	0.9	m		108						
54	균열	0.2	㎜	0.9	m		109						
55	균열	0.1	㎜	0.6	m		110
