호남고속선 장재터널_22(18.502~18.515km, S21)

U5_장재터널_22(18k502~18k515)

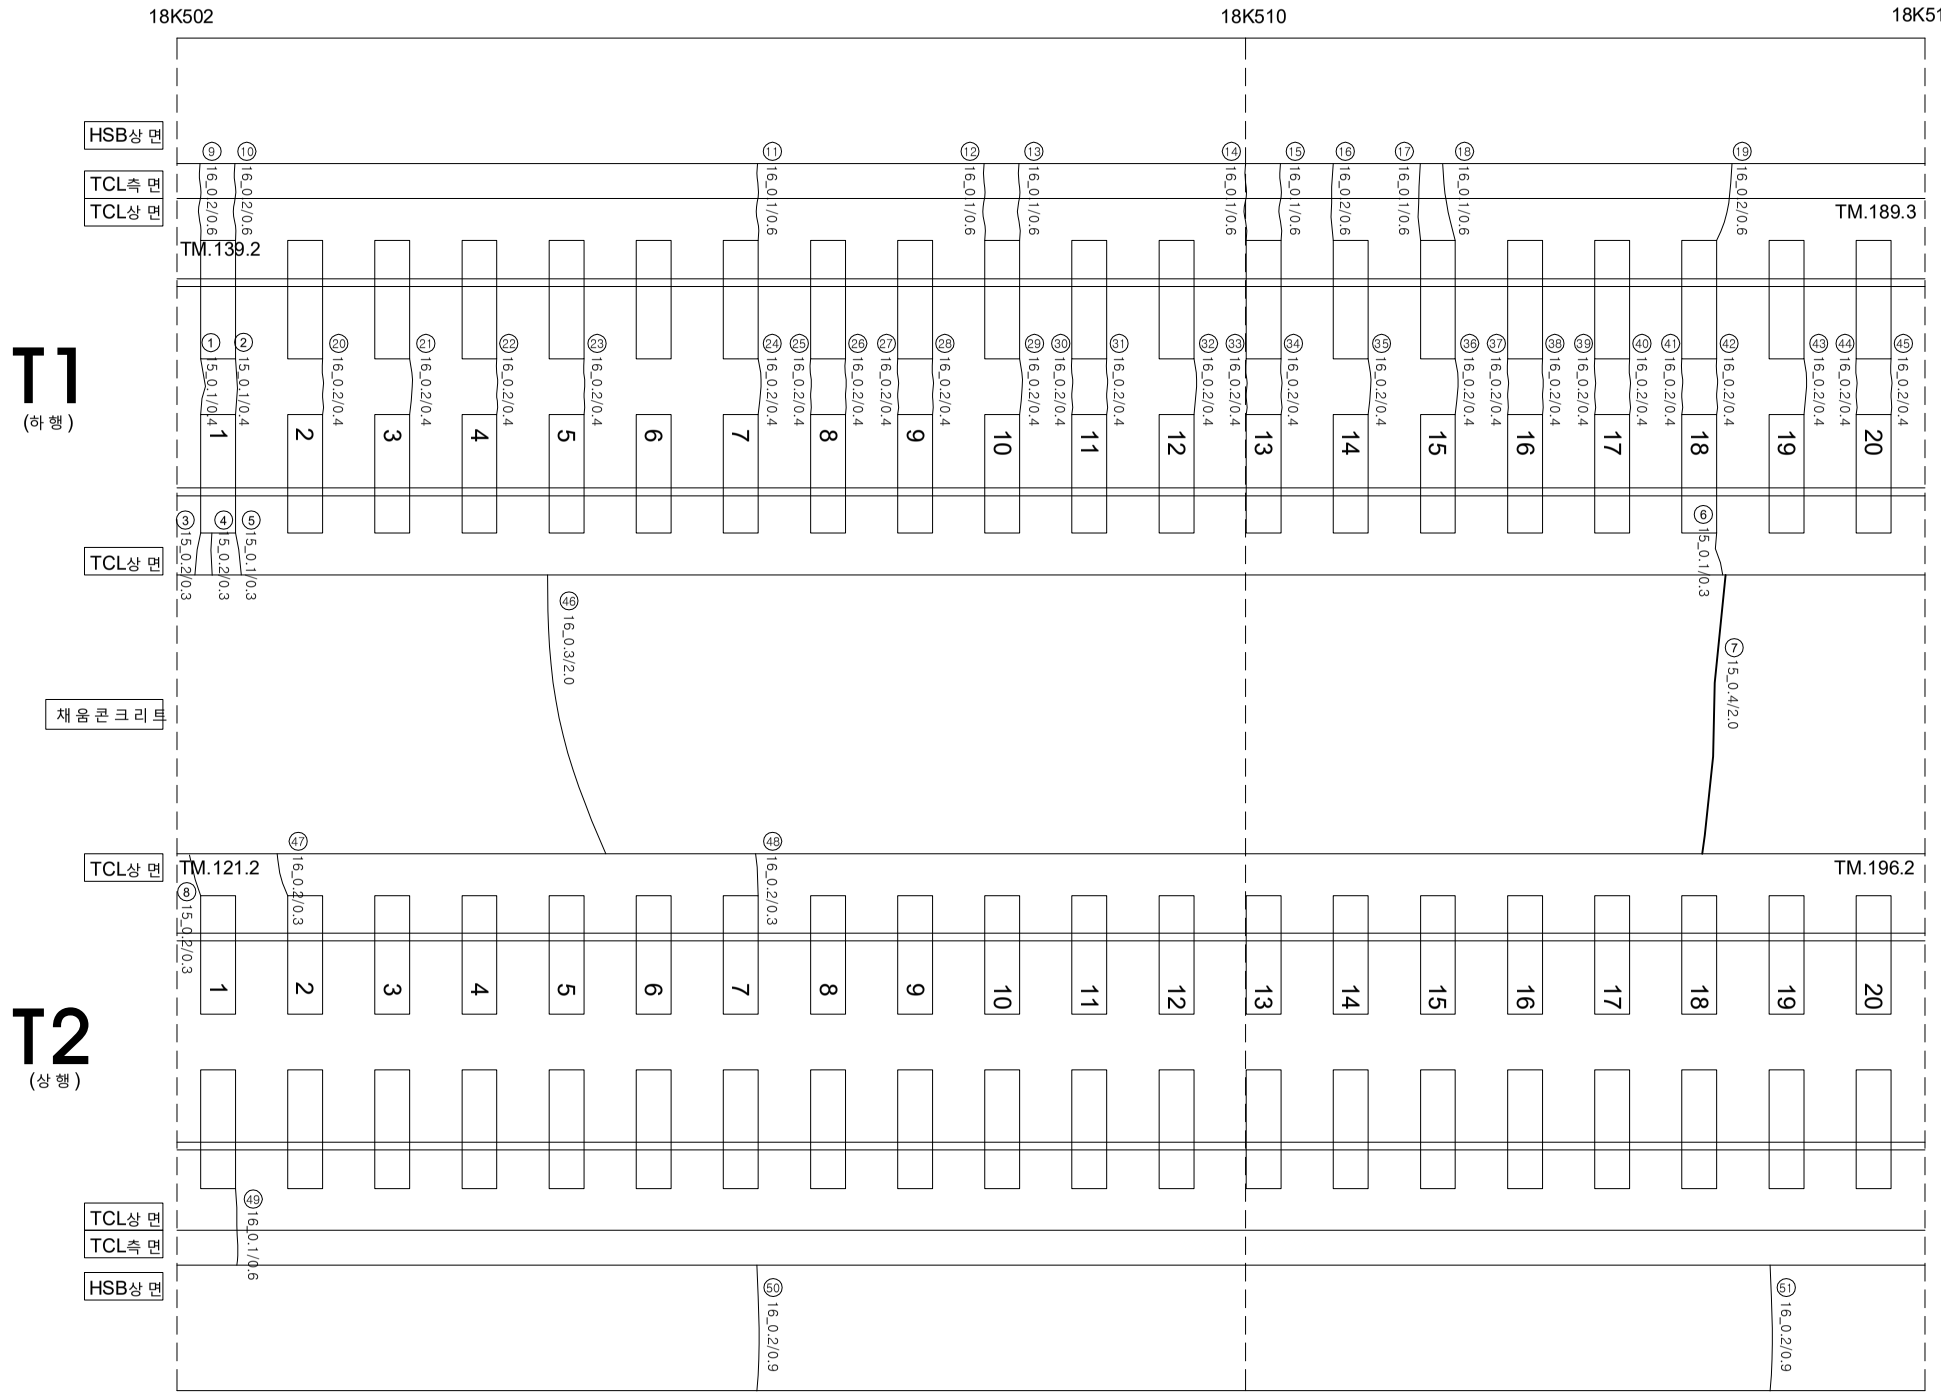
연번	손상	폭		연장		비고	연번	손상	폭		연장		비고
1	균열	0.1	mm	0.4	m		56						
2	균열	0.1	mm	0.4	m		57						
3	균열	0.1	mm	0.3	m		58						
4	균열	0.1	mm	0.3	m		59						
5	균열	0.1	mm	0.3	m		60						
6	균열	0.1	mm	0.3	m		61						
7	균열	0.4	mm	2.0	m		62						
8	균열	0.2	mm	0.3	m		63						
9	균열	0.2	mm	0.6	m		64						
10	균열	0.2	mm	0.6	m		65						
11	균열	0.1	mm	0.6	m		66						
12	균열	0.1	mm	0.6	m		67						
13	균열	0.1	mm	0.6	m		68						
14	균열	0.1	mm	0.6	m		69						
15	균열	0.1	mm	0.6	m		70						
16	균열	0.2	mm	0.6	m		71						
17	균열	0.1	mm	0.6	m		72						
18	균열	0.1	mm	0.6	m		73						
19	균열	0.2	mm	0.6	m		74						
20	균열	0.2	mm	0.4	m		75						
21	균열	0.2	mm	0.4	m		76						
22	균열	0.2	mm	0.4	m		77						
23	균열	0.2	mm	0.4	m		78						
24	균열	0.2	mm	0.4	m		79						
25	균열	0.2	mm	0.4	m		80						
26	균열	0.2	mm	0.4	m		81						
27	균열	0.2	mm	0.4	m		82						
28	균열	0.2	mm	0.4	m		83						
29	균열	0.2	mm	0.4	m		84						
30	균열	0.2	mm	0.4	m		85						
31	균열	0.2	mm	0.4	m		86						
32	균열	0.2	mm	0.4	m		87

33	균열	0.2	mm	0.4	m		88						
34	균열	0.2	mm	0.4	m		89						
35	균열	0.2	mm	0.4	m		90						
36	균열	0.2	mm	0.4	m		91						
37	균열	0.2	mm	0.4	m		92						
38	균열	0.2	mm	0.4	m		93						
39	균열	0.2	mm	0.4	m		94						
40	균열	0.2	mm	0.4	m		95						
41	균열	0.2	mm	0.4	m		96						
42	균열	0.2	mm	0.4	m		97						
43	균열	0.2	mm	0.4	m		98						
44	균열	0.2	mm	0.4	m		99						
45	균열	0.2	mm	0.4	m		100						
46	균열	0.3	mm	2.0	m		101						
47	균열	0.2	mm	0.3	m		102						
48	균열	0.2	mm	0.3	m		103						
49	균열	0.1	mm	0.6	m		104						
50	균열	0.2	mm	0.9	m		105						
51	균열	0.2	mm	0.9	m		106						
52							107						
53							108						
54							109						
55							110
