외관조사망도 번호
U5_장재터널_25(18k540~18k552)

호남고속선 장재터널_25(18.540~18.552km, S24)

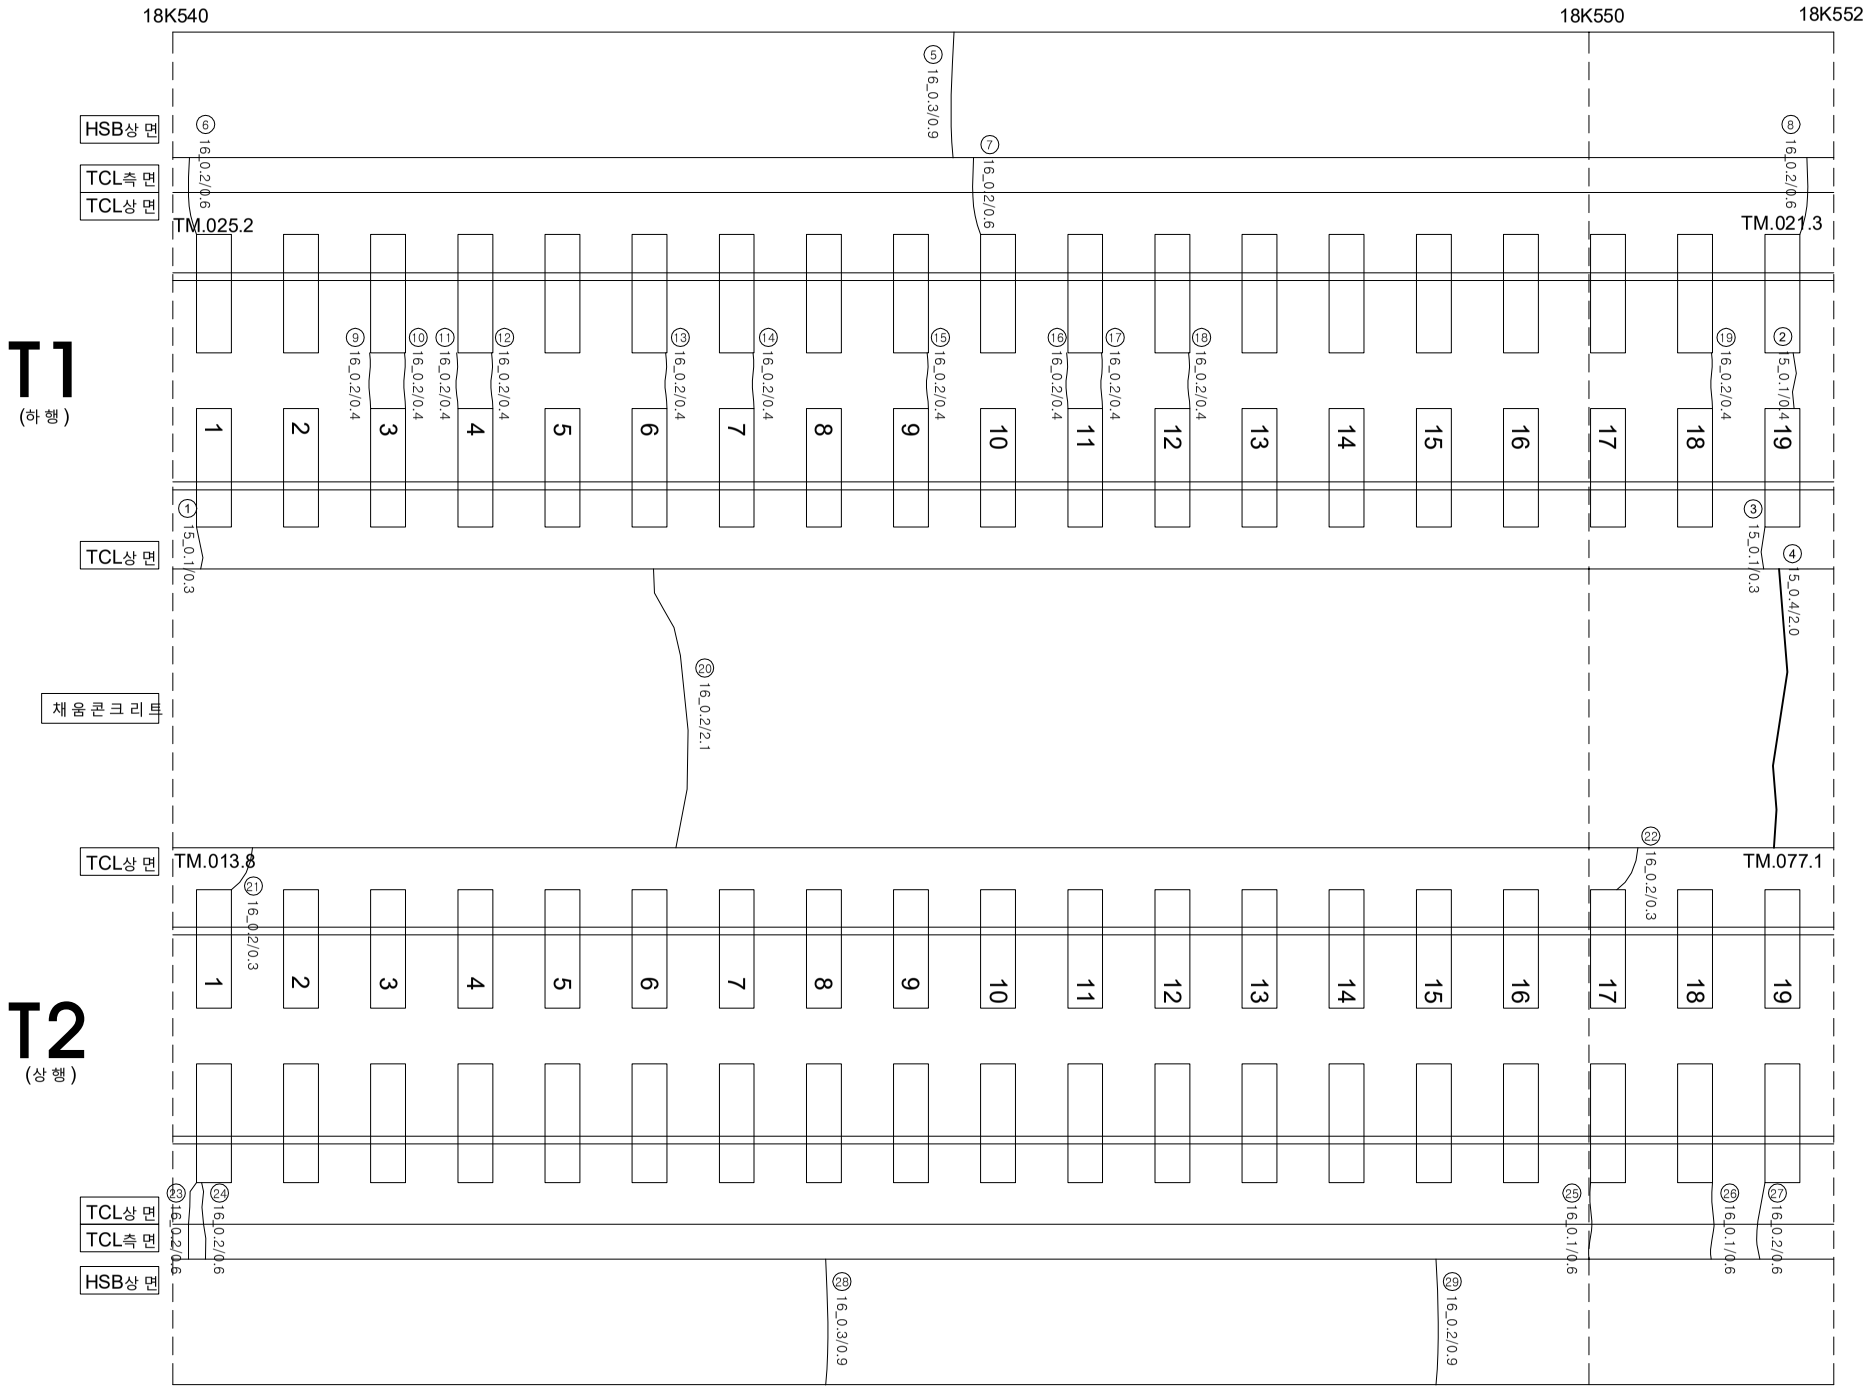
연번	손상	폭		연장		비고	연번	손상	폭		연장		비고
1	균열	0.1	㎜	0.3	m		56						
2	균열	0.1	㎜	0.4	m		57						
3	균열	0.1	㎜	0.3	m		58						
4	균열	0.4	㎜	2.0	m		59						
5	균열	0.3	㎜	0.9	m		60						
6	균열	0.2	㎜	0.6	m		61						
7	균열	0.2	㎜	0.6	m		62						
8	균열	0.2	㎜	0.6	m		63						
9	균열	0.2	㎜	0.4	m		64						
10	균열	0.2	㎜	0.4	m		65						
11	균열	0.2	㎜	0.4	m		66						
12	균열	0.2	㎜	0.4	m		67						
13	균열	0.2	㎜	0.4	m		68						
14	균열	0.2	㎜	0.4	m		69						
15	균열	0.2	㎜	0.4	m		70						
16	균열	0.2	㎜	0.4	m		71						
17	균열	0.2	㎜	0.4	m		72						
18	균열	0.2	㎜	0.4	m		73						
19	균열	0.2	㎜	0.4	m		74						
20	균열	0.2	㎜	0.4	m		75						
21	균열	0.2	㎜	0.3	m		76						
22	균열	0.2	㎜	0.3	m		77						
23	균열	0.2	㎜	0.6	m		78						
24	균열	0.2	㎜	0.6	m		79						
25	균열	0.1	㎜	0.6	m		80						
26	균열	0.1	㎜	0.6	m		81						
27	균열	0.2	㎜	0.6	m		82						
28	균열	0.3	㎜	0.9	m		83						
29	균열	0.3	㎜	0.9	m		84						
30							85						
31							86						
32							87						
33							88						
34							89						
35							90

36							91						
37							92						
38							93						
39							94						
40							95						
41							96						
42							97						
43							98						
44							99						
45							100						
46							101						
47							102						
48							103						
49							104						
50							105						
51							106						
52							107						
53							108						
54							109						
55							110
