| 외관조사망도 번호 |
|---|
| U5_장재터널_32(18k627~18k639) |

# 호남고속선 장재터널_32(18.627~18.639km, S31)

| 시 행 사 | 용 역 명 | 용 역 사 | 과업참여자 | | 범례 | | | |
|---|---|---|---|---|---|---|---|---|
| KORAIL 한국철도공사 KOREA RAILROAD | 2017년도 호남고속선 오송-광주송정간 콘크리트궤도 점검용역 | (주)한국구조물안전연구원<br>(주)한국국토안전연구원<br>(재)한국건설품질연구원 | 이 복 영 | 라 윤 강<br>김 경 기<br>윤 석 기 | 0.2/2.0 (0.3㎜이하 : 흑색)<br>0.4/2.0 (0.3㎜초과 0.5㎜이하 : 청색)<br>0.6/2.0 (0.5㎜초과 1.0㎜미만 : 적색)<br>1.0/2.0 (1.0㎜이상 : 분홍색) | 침목도상분리<br>망상<br>박리,박락,파손<br>백태 | 재료분리<br>철근노출<br>누수,습윤부<br>시공이음분리,층분리 | |

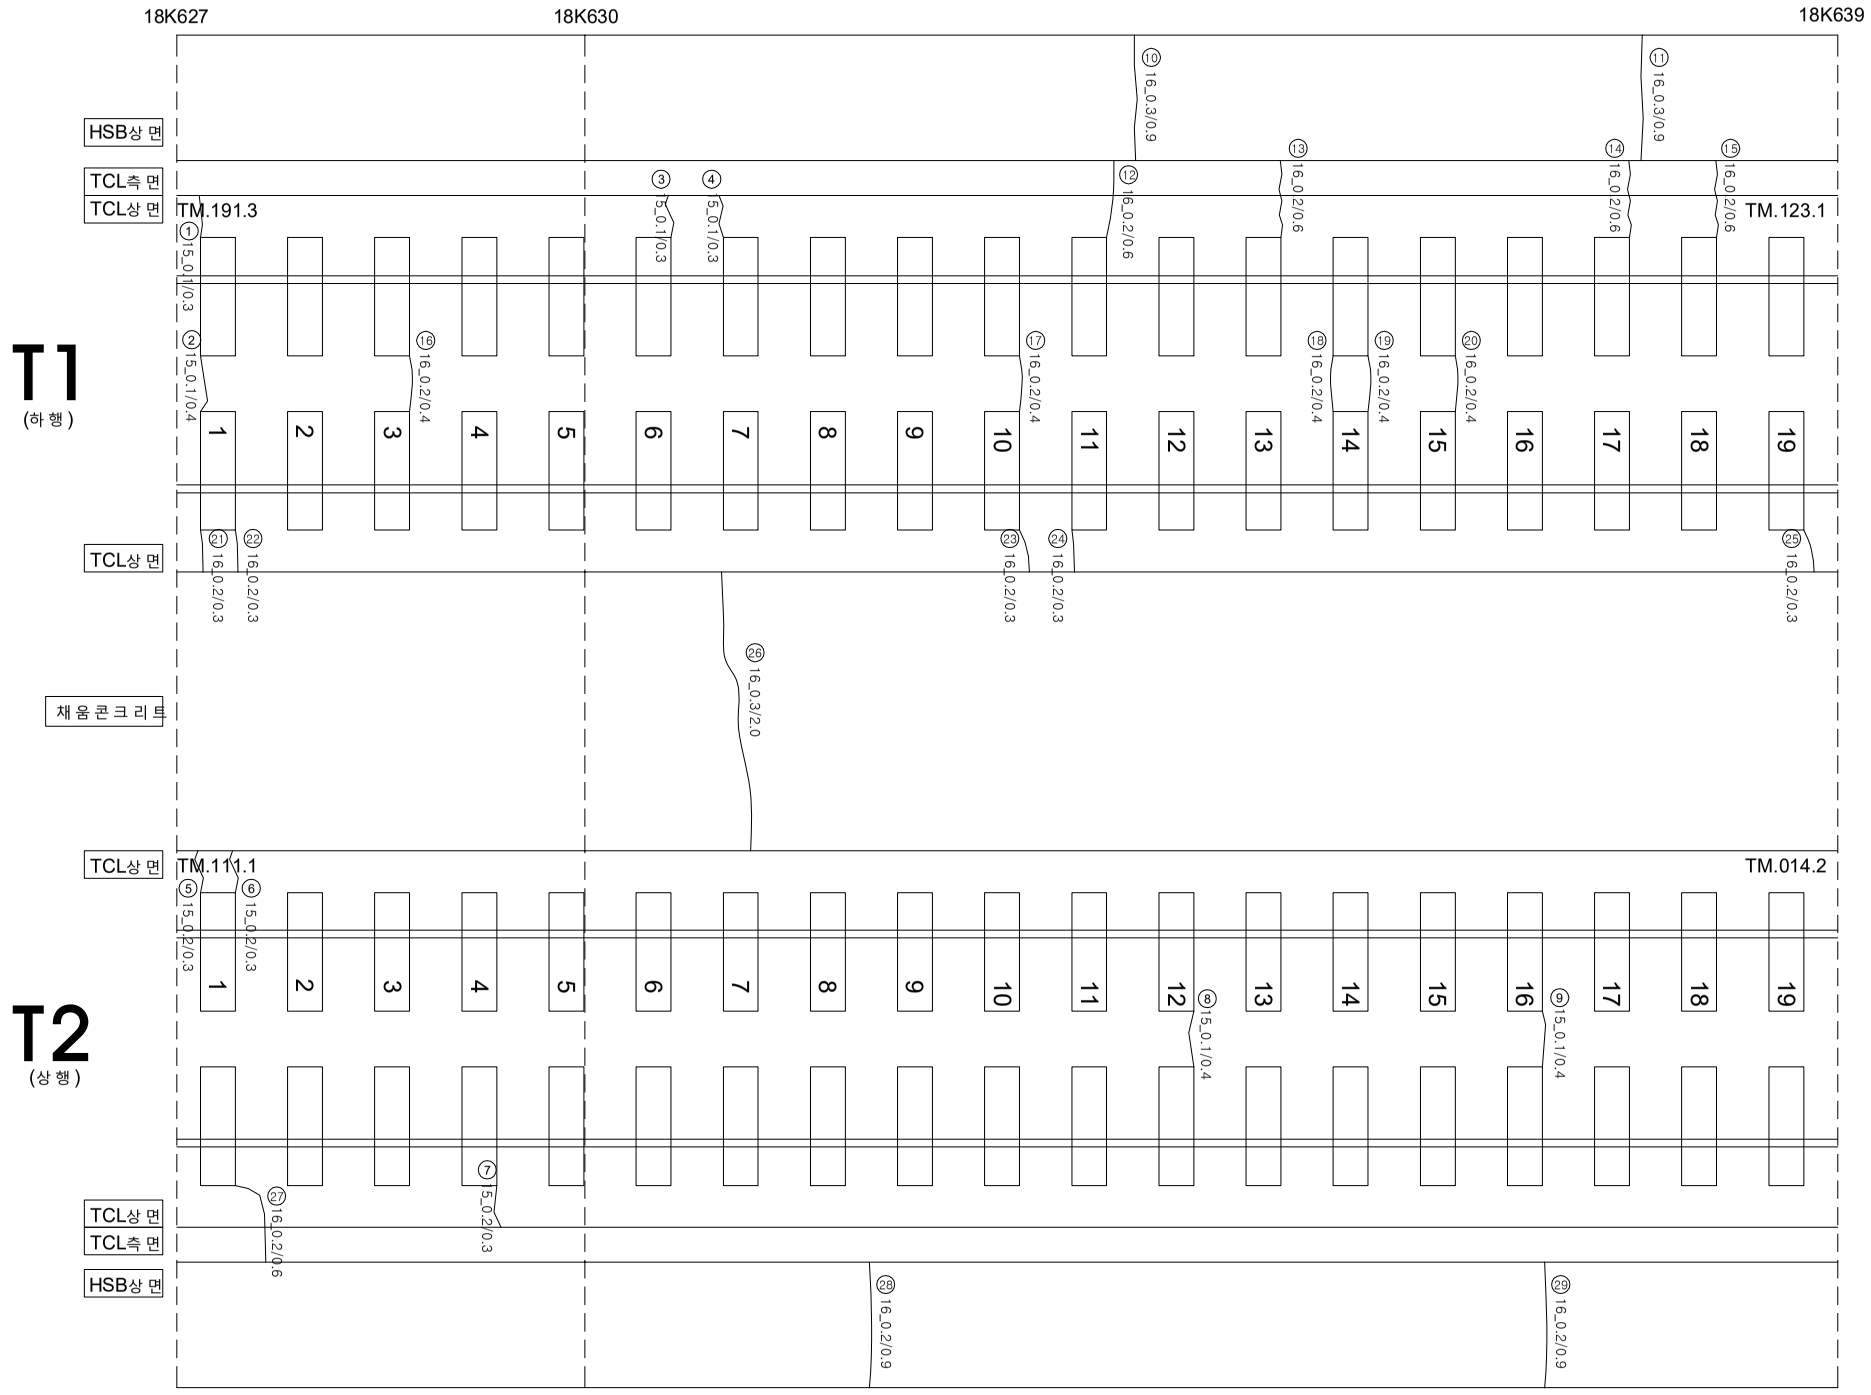
| 연번 | 손상 | 폭 | | 연장 | | 비고 | 연번 | 손상 | 폭 | | 연장 | | 비고 |
|---|---|---|---|---|---|---|---|---|---|---|---|---|---|
| 1 | 균열 | 0.1 | ㎜ | 0.3 | m | | 56 | | | | | | |
| 2 | 균열 | 0.1 | ㎜ | 0.4 | m | | 57 | | | | | | |
| 3 | 균열 | 0.1 | ㎜ | 0.3 | m | | 58 | | | | | | |
| 4 | 균열 | 0.1 | ㎜ | 0.3 | m | | 59 | | | | | | |
| 5 | 균열 | 0.2 | ㎜ | 0.3 | m | | 60 | | | | | | |
| 6 | 균열 | 0.2 | ㎜ | 0.3 | m | | 61 | | | | | | |
| 7 | 균열 | 0.2 | ㎜ | 0.3 | m | | 62 | | | | | | |
| 8 | 균열 | 0.1 | ㎜ | 0.4 | m | | 63 | | | | | | |
| 9 | 균열 | 0.1 | ㎜ | 0.4 | m | | 64 | | | | | | |
| 10 | 균열 | 0.3 | ㎜ | 0.9 | m | | 65 | | | | | | |
| 11 | 균열 | 0.3 | ㎜ | 0.9 | m | | 66 | | | | | | |
| 12 | 균열 | 0.2 | ㎜ | 0.6 | m | | 67 | | | | | | |
| 13 | 균열 | 0.2 | ㎜ | 0.6 | m | | 68 | | | | | | |
| 14 | 균열 | 0.2 | ㎜ | 0.6 | m | | 69 | | | | | | |
| 15 | 균열 | 0.2 | ㎜ | 0.6 | m | | 70 | | | | | | |
| 16 | 균열 | 0.2 | ㎜ | 0.4 | m | | 71 | | | | | | |
| 17 | 균열 | 0.2 | ㎜ | 0.4 | m | | 72 | | | | | | |
| 18 | 균열 | 0.2 | ㎜ | 0.4 | m | | 73 | | | | | | |
| 19 | 균열 | 0.2 | ㎜ | 0.4 | m | | 74 | | | | | | |
| 20 | 균열 | 0.2 | ㎜ | 0.4 | m | | 75 | | | | | | |
| 21 | 균열 | 0.2 | ㎜ | 0.3 | m | | 76 | | | | | | |
| 22 | 균열 | 0.2 | ㎜ | 0.3 | m | | 77 | | | | | | |
| 23 | 균열 | 0.2 | ㎜ | 0.3 | m | | 78 | | | | | | |
| 24 | 균열 | 0.2 | ㎜ | 0.3 | m | | 79 | | | | | | |
| 25 | 균열 | 0.2 | ㎜ | 0.3 | m | | 80 | | | | | | |
| 26 | 균열 | 0.3 | ㎜ | 2.0 | m | | 81 | | | | | | |
| 27 | 균열 | 0.2 | ㎜ | 0.6 | m | | 82 | | | | | | |
| 28 | 균열 | 0.2 | ㎜ | 0.9 | m | | 83 | | | | | | |
| 29 | 균열 | 0.2 | ㎜ | 0.9 | m | | 84 | | | | | | |
