외관조사망도 번호
U5_장재터널_33(18k639~18k652)

호남고속선 장재터널_33(18.639~18.652km, S32)

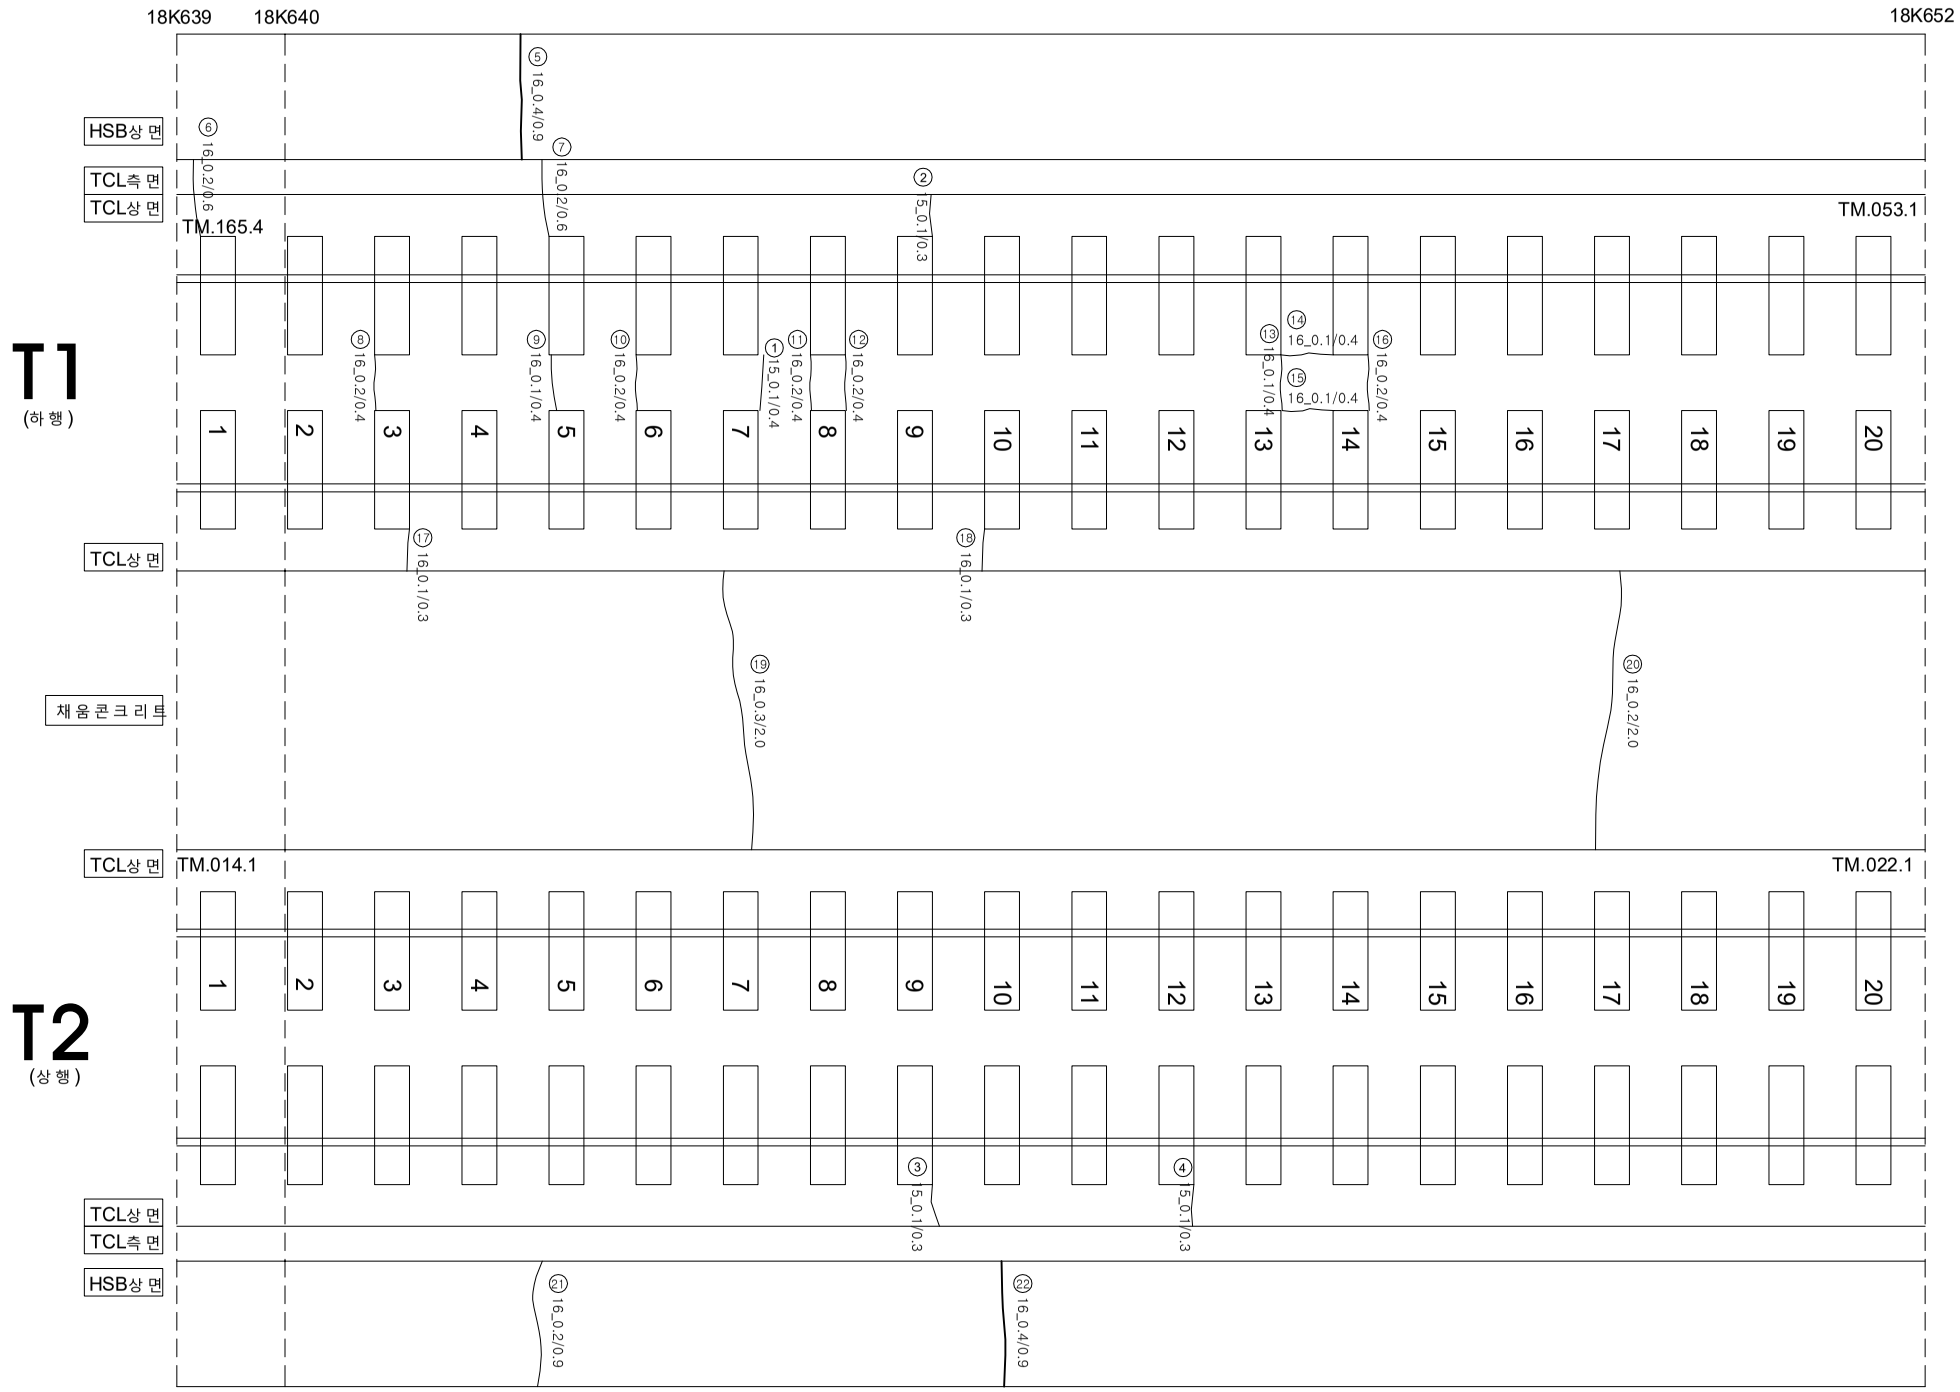
연번	손상	폭		연장		비고	연번	손상	폭		연장		비고
1	균열	0.1	㎜	0.4	m		56						
2	균열	0.1	㎜	0.3	m		57						
3	균열	0.1	㎜	0.3	m		58						
4	균열	0.1	㎜	0.3	m		59						
5	균열	0.4	㎜	0.9	m		60						
6	균열	0.2	㎜	0.6	m		61						
7	균열	0.2	㎜	0.6	m		62						
8	균열	0.2	㎜	0.4	m		63						
9	균열	0.2	㎜	0.4	m		64						
10	균열	0.2	㎜	0.4	m		65						
11	균열	0.2	㎜	0.4	m		66						
12	균열	0.2	㎜	0.4	m		67						
13	균열	0.2	㎜	0.4	m		68						
14	균열	0.1	㎜	0.4	m		69						
15	균열	0.1	㎜	0.4	m		70						
16	균열	0.2	㎜	0.4	m		71						
17	균열	0.1	㎜	0.3	m		72						
18	균열	0.1	㎜	0.3	m		73						
19	균열	0.3	㎜	2.0	m		74						
20	균열	0.2	㎜	2.0	m		75						
21	균열	0.2	㎜	0.9	m		76						
22	균열	0.4	㎜	0.9	m		77						
23							78						
24							79						
25							80						
26							81						
27							82						
28							83						
29							84						
30							85						
31							86						
32							87						
33							88						
34							89						
35							90						
36							91						
37							92						
38							93						
39							94

40							95						
41							96						
42							97						
43							98						
44							99						
45							100						
46							101						
47							102						
48							103						
49							104						
50							105						
51							106						
52							107						
53							108						
54							109						
55							110
