외관조사망도 번호
U5_장재터널_36(18k677~18k689)

호남고속선 장재터널_36(18.677~18.689km, S35)

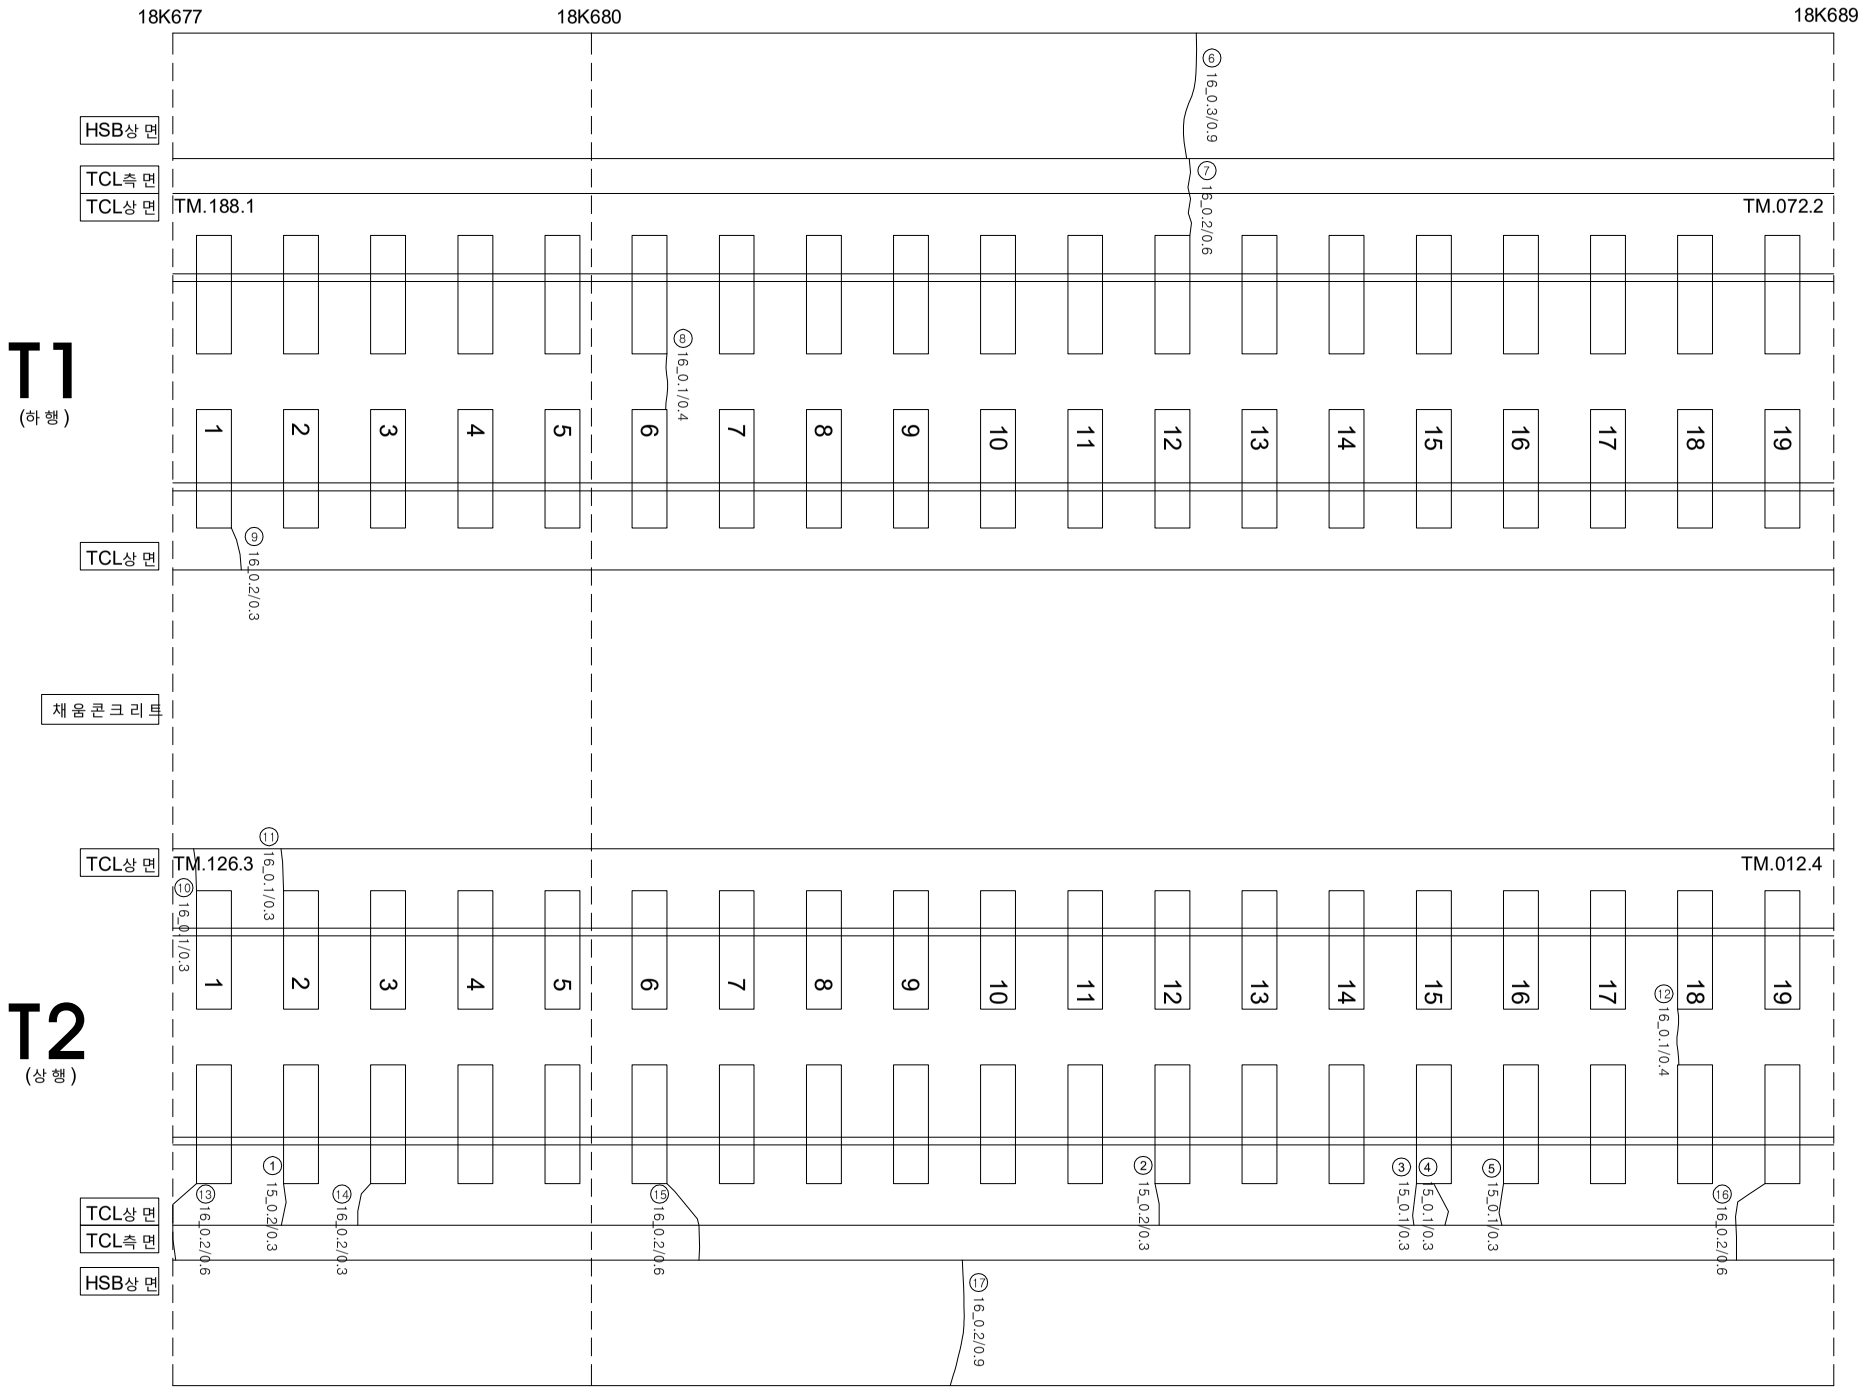
연번	손상	폭		연장		비고	연번	손상	폭		연장		비고
1	균열	0.2	㎜	0.3	m		56						
2	균열	0.2	㎜	0.3	m		57						
3	균열	0.1	㎜	0.3	m		58						
4	균열	0.1	㎜	0.3	m		59						
5	균열	0.1	㎜	0.3	m		60						
6	균열	0.3	㎜	0.9	m		61						
7	균열	0.2	㎜	0.6	m		62						
8	균열	0.1	㎜	0.4	m		63						
9	균열	0.2	㎜	0.3	m		64						
10	균열	0.1	㎜	0.3	m		65						
11	균열	0.1	㎜	0.3	m		66						
12	균열	0.1	㎜	0.4	m		67						
13	균열	0.2	㎜	0.6	m		68						
14	균열	0.2	㎜	0.3	m		69						
15	균열	0.2	㎜	0.6	m		70						
16	균열	0.2	㎜	0.6	m		71						
17	균열	0.2	㎜	0.9	m		72						
18							73						
19							74						
20							75						
21							76						
22							77						
23							78						
24							79						
25							80						
26							81						
27							82						
28							83						
29							84						
30							85						
31							86						
32							87						
33							88						
34							89						
35							90						
36							91						
37							92						
38							93						
39							94						
40							95						
41							96						
42							97

43							98						
44							99						
45							100						
46							101						
47							102						
48							103						
49							104						
50							105						
51							106						
52							107						
53							108						
54							109						
55							110
