호남고속선 장재터널_46(18.802~18.814km, S45)

외관조사망도 번호
U5_장재터널_46(18k802~18k814)

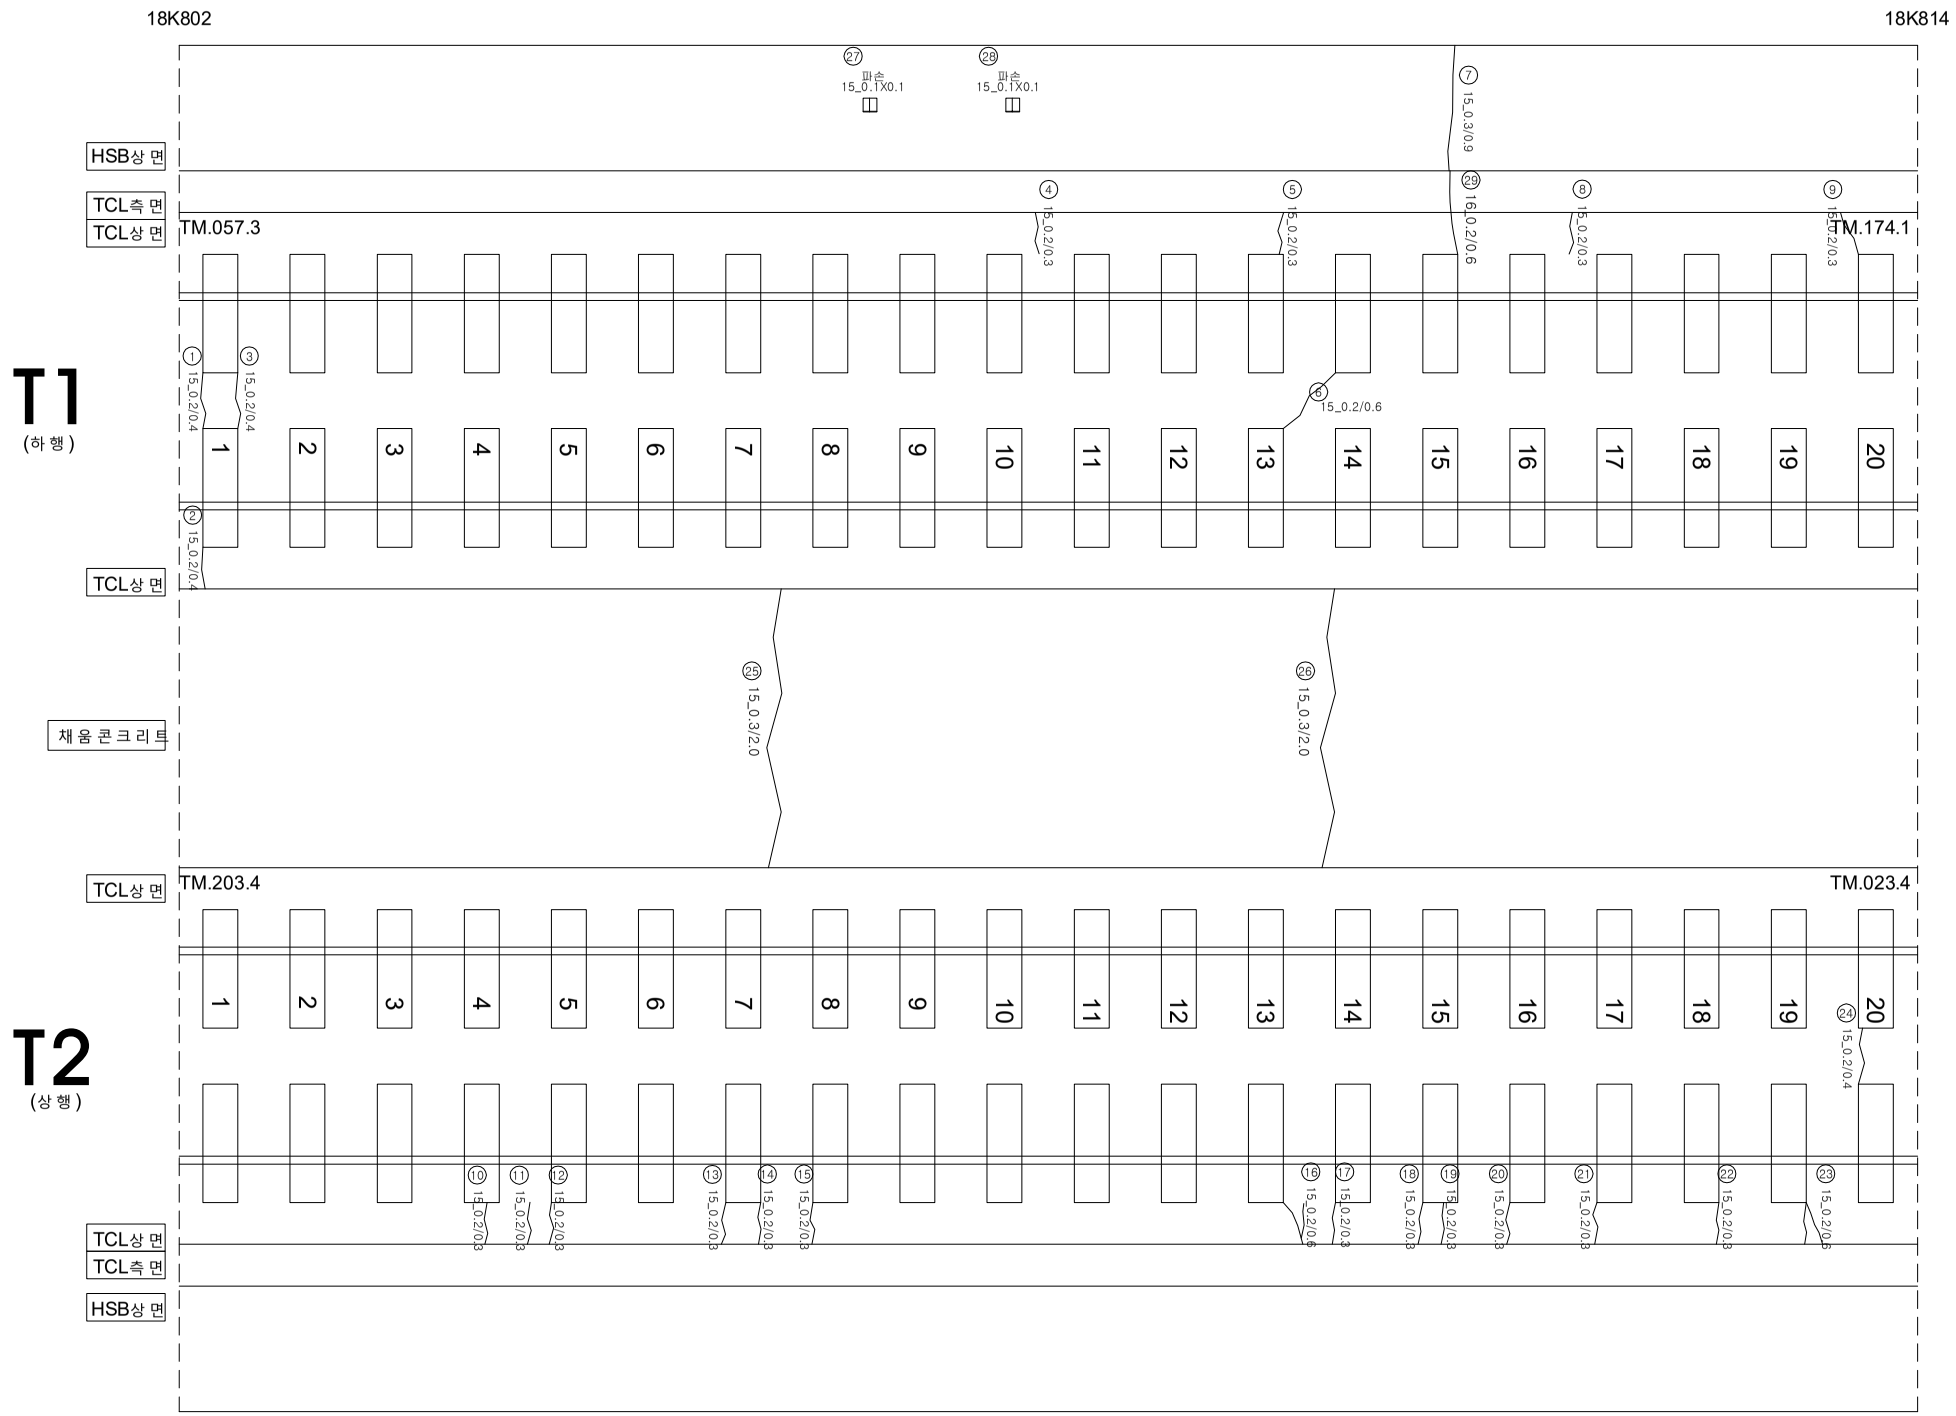
연번	손상	폭		연장		비고	연번	손상	폭		연장		비고
1	균열	0.2	mm	0.4	m		56						
2	균열	0.2	mm	0.4	m		57						
3	균열	0.2	mm	0.4	m		58						
4	균열	0.2	mm	0.3	m		59						
5	균열	0.2	mm	0.3	m		60						
6	균열	0.2	mm	0.6	m		61						
7	균열	0.3	mm	0.9	m		62						
8	균열	0.2	mm	0.3	m		63						
9	균열	0.2	mm	0.3	m		64						
10	균열	0.2	mm	0.3	m		65						
11	균열	0.2	mm	0.3	m		66						
12	균열	0.2	mm	0.3	m		67						
13	균열	0.2	mm	0.3	m		68						
14	균열	0.2	mm	0.3	m		69						
15	균열	0.2	mm	0.3	m		70						
16	균열	0.2	mm	0.6	m		71						
17	균열	0.2	mm	0.3	m		72						
18	균열	0.2	mm	0.3	m		73						
19	균열	0.2	mm	0.3	m		74						
20	균열	0.2	mm	0.3	m		75						
21	균열	0.2	mm	0.3	m		76						
22	균열	0.2	mm	0.3	m		77						
23	균열	0.2	mm	0.6	m		78						
24	균열	0.2	mm	0.4	m		79						
25	균열	0.3	mm	2	m		80						
26	균열	0.3	mm	2	m		81						
27	콘크리트 파손	0.1	m	0.1	m	0.01	82						
28	콘크리트 파손	0.1	m	0.1	m	0.01	83						
29	균열	0.2	mm	0.6	m		84						
30							85						
31							86						
32							87						
33							88

34							89						
35							90						
36							91						
37							92						
38							93						
39							94						
40							95						
41							96						
42							97						
43							98						
44							99						
45							100						
46							101						
47							102						
48							103						
49							104						
50							105						
51							106						
52							107						
53							108						
54							109						
55							110
