외관조사망도 번호
U5_장재터널_47(18k814~18k826)

호남고속선 장재터널_47(18.814~18.826km, S46)

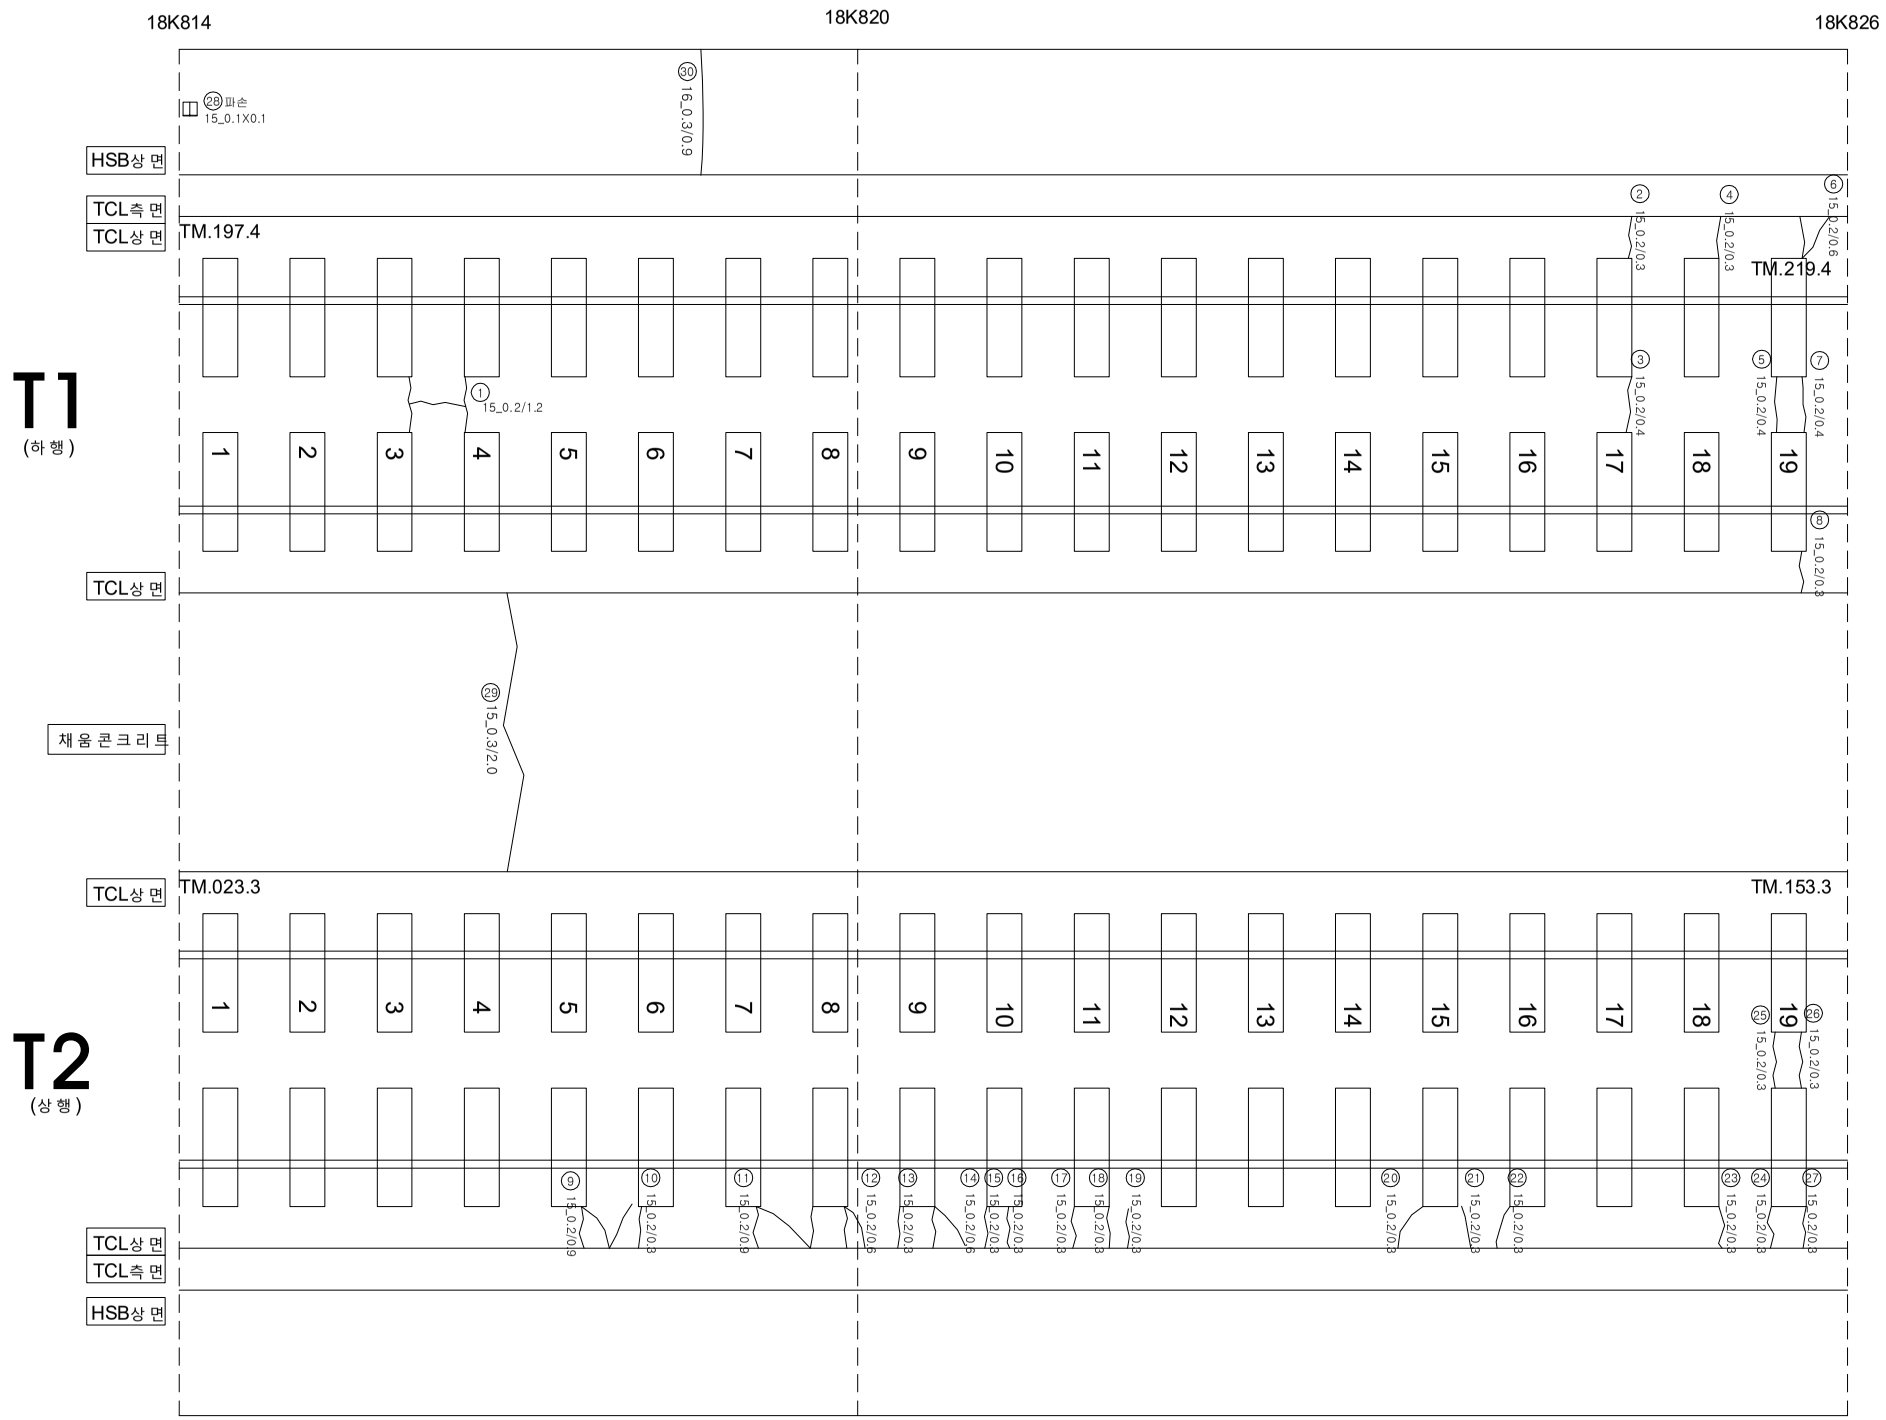
연번	손상	폭		연장		비고	연번	손상	폭		연장		비고
1	균열	0.2	mm	1.2	m		56						
2	균열	0.2	mm	0.3	m		57						
3	균열	0.2	mm	0.4	m		58						
4	균열	0.2	mm	0.3	m		59						
5	균열	0.2	mm	0.4	m		60						
6	균열	0.2	mm	0.6	m		61						
7	균열	0.2	mm	0.4	m		62						
8	균열	0.2	mm	0.3	m		63						
9	균열	0.2	mm	0.9	m		64						
10	균열	0.2	mm	0.3	m		65						
11	균열	0.2	mm	0.9	m		66						
12	균열	0.2	mm	0.6	m		67						
13	균열	0.2	mm	0.3	m		68						
14	균열	0.2	mm	0.6	m		69						
15	균열	0.2	mm	0.3	m		70						
16	균열	0.2	mm	0.3	m		71						
17	균열	0.2	mm	0.3	m		72						
18	균열	0.2	mm	0.3	m		73						
19	균열	0.2	mm	0.3	m		74						
20	균열	0.2	mm	0.3	m		75						
21	균열	0.2	mm	0.3	m		76						
22	균열	0.2	mm	0.3	m		77						
23	균열	0.2	mm	0.3	m		78						
24	균열	0.2	mm	0.3	m		79						
25	균열	0.2	mm	0.3	m		80						
26	균열	0.2	mm	0.3	m		81						
27	균열	0.2	mm	0.3	m		82						
28	콘크리트 파손	0.1	m	0.1	m	0.01	83						
29	균열	0.3	mm	2.0	m		84						
30	균열	0.3	mm	0.9	m		85						
31							86						
32							87
