외관조사망도 번호
U5_장재터널_6(18k302~18k314)

호남고속선 장재터널_6(18.302~18.314km, S5)

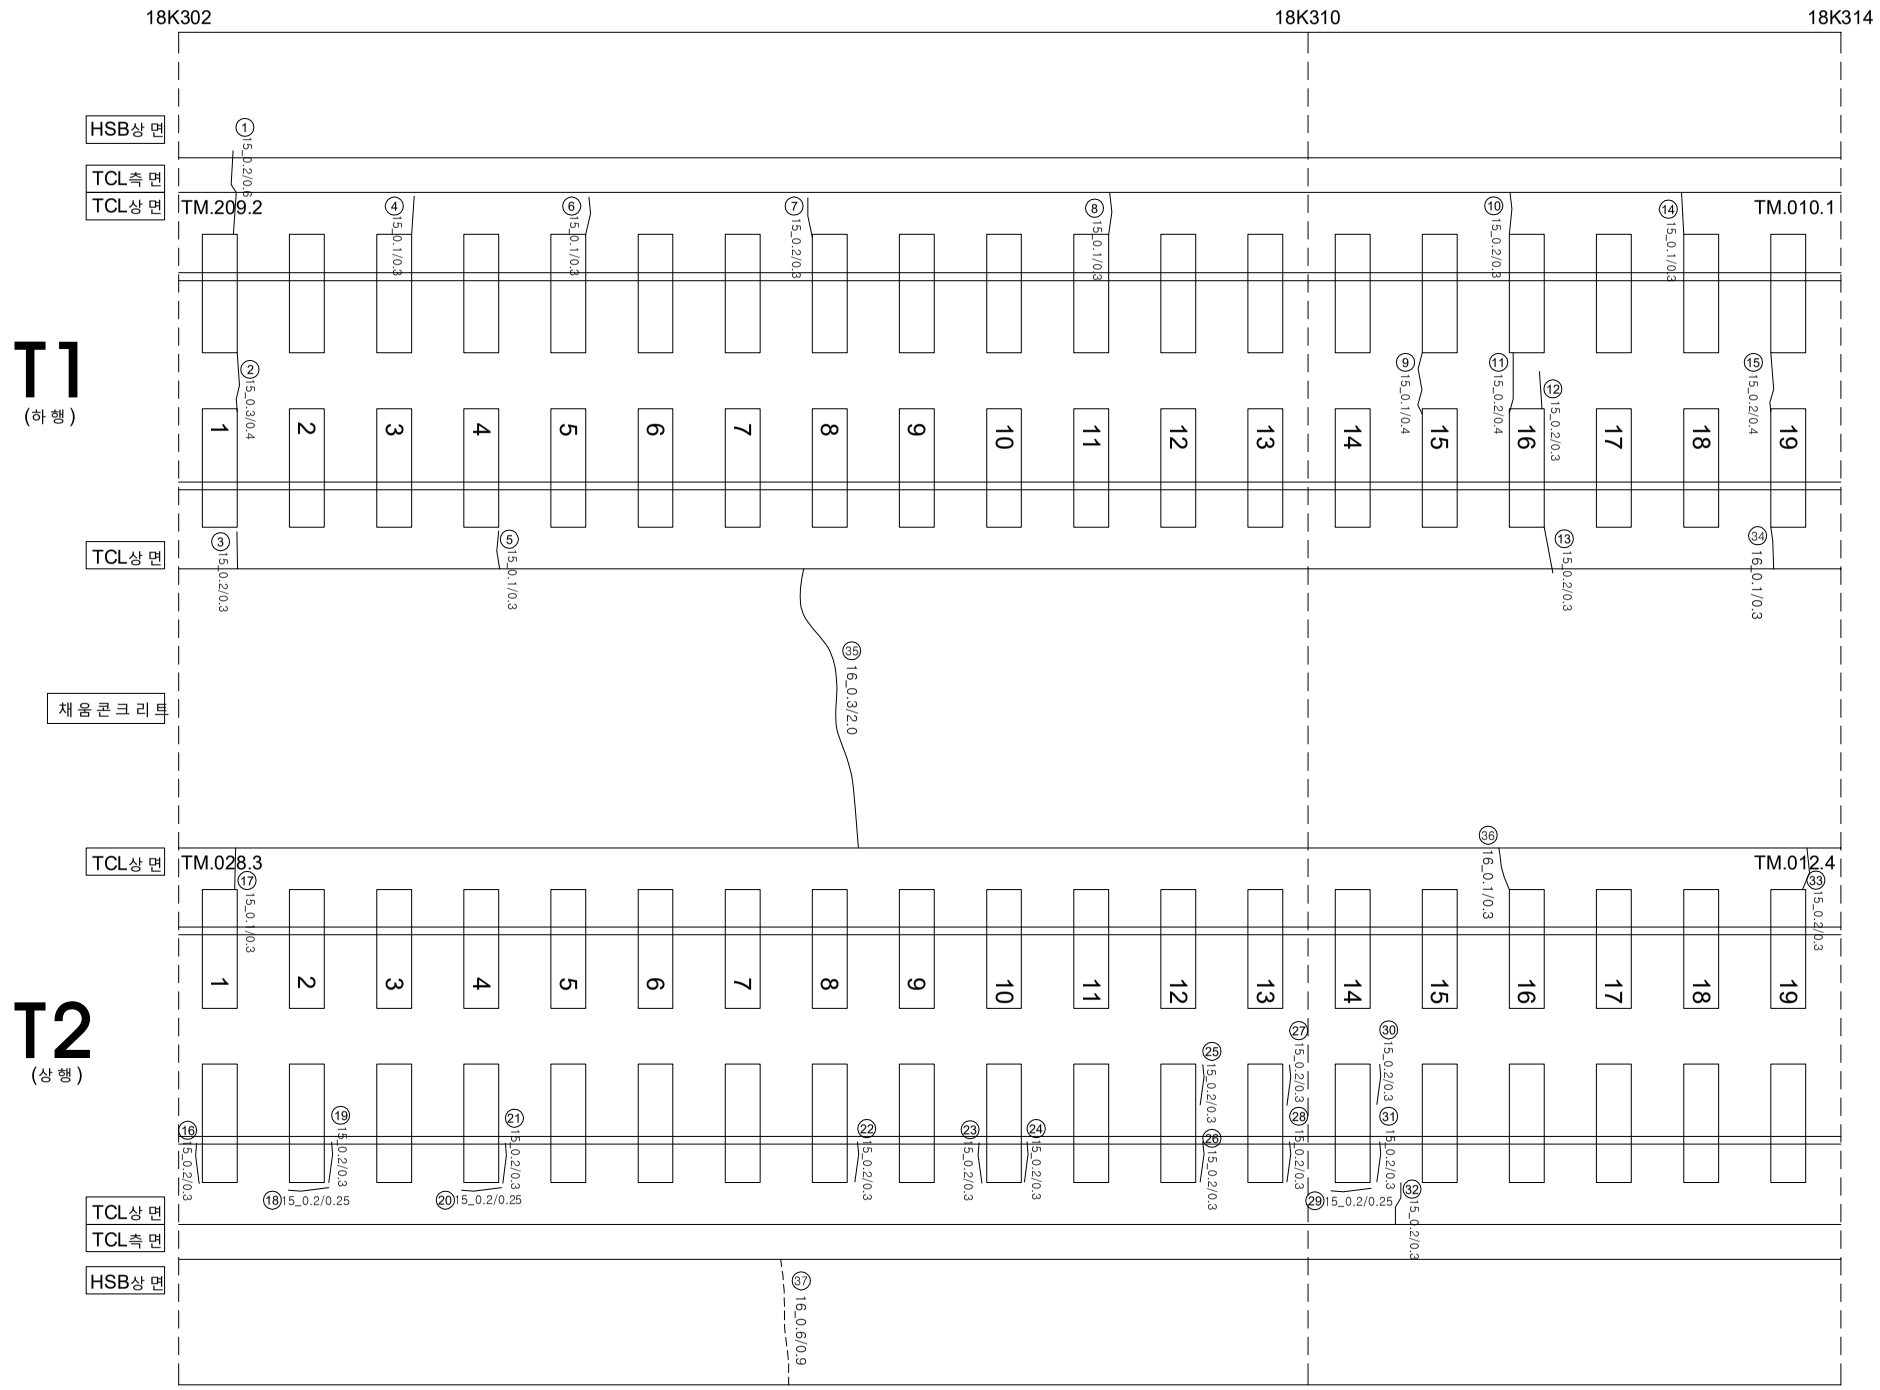
연번	손상	폭		연장		비고	연번	손상	폭		연장		비고
1	균열	0.2	㎜	0.2	m		56						
2	균열	0.3	㎜	0.3	m		57						
3	균열	0.2	㎜	0.2	m		58						
4	균열	0.1	㎜	0.1	m		59						
5	균열	0.1	㎜	0.1	m		60						
6	균열	0.1	㎜	0.1	m		61						
7	균열	0.2	㎜	0.2	m		62						
8	균열	0.1	㎜	0.1	m		63						
9	균열	0.1	㎜	0.4	m		64						
10	균열	0.2	㎜	0.3	m		65						
11	균열	0.2	㎜	0.4	m		66						
12	균열	0.2	㎜	0.3	m		67						
13	균열	0.2	㎜	0.3	m		68						
14	균열	0.1	㎜	0.3	m		69						
15	균열	0.2	㎜	0.4	m		70						
16	경계부 균열	0.2	㎜	0.3	m		71						
17	균열	0.1	㎜	0.3	m		72						
18	경계부 균열	0.2	㎜	0.3	m		73						
19	경계부 균열	0.2	㎜	0.3	m		74						
20	경계부 균열	0.2	㎜	0.3	m		75						
21	경계부 균열	0.2	㎜	0.3	m		76						
22	경계부 균열	0.2	㎜	0.3	m		77						
23	경계부 균열	0.2	㎜	0.3	m		78						
24	경계부 균열	0.2	㎜	0.3	m		79						
25	경계부 균열	0.2	㎜	0.3	m		80						
26	경계부 균열	0.2	㎜	0.3	m		81						
27	경계부 균열	0.2	㎜	0.3	m		82						
28	경계부 균열	0.2	㎜	0.3	m		83						
29	경계부 균열	0.2	㎜	0.3	m		84						
30	경계부 균열	0.2	㎜	0.3	m		85						
31	경계부 균열	0.2	㎜	0.3	m		86

32	균열	0.2	㎜	0.3	m		87						
33	균열	0.2	㎜	0.3	m		88						
34	균열	0.1	㎜	0.3	m		89						
35	균열	0.3	㎜	2.0	m		90						
36	균열	0.1	㎜	0.3	m		91						
37	균열	0.6	㎜	0.9	m		92						
38							93						
39							94						
40							95						
41							96						
42							97						
43							98						
44							99						
45							100						
46							101						
47							102						
48							103						
49							104						
50							105						
51							106						
52							107						
53							108						
54							109						
55							110
