외관조사망도 번호
U5_장재터널_54(18k902~18k915)

호남고속선 장재터널_54(18.902~18.915km, S53)

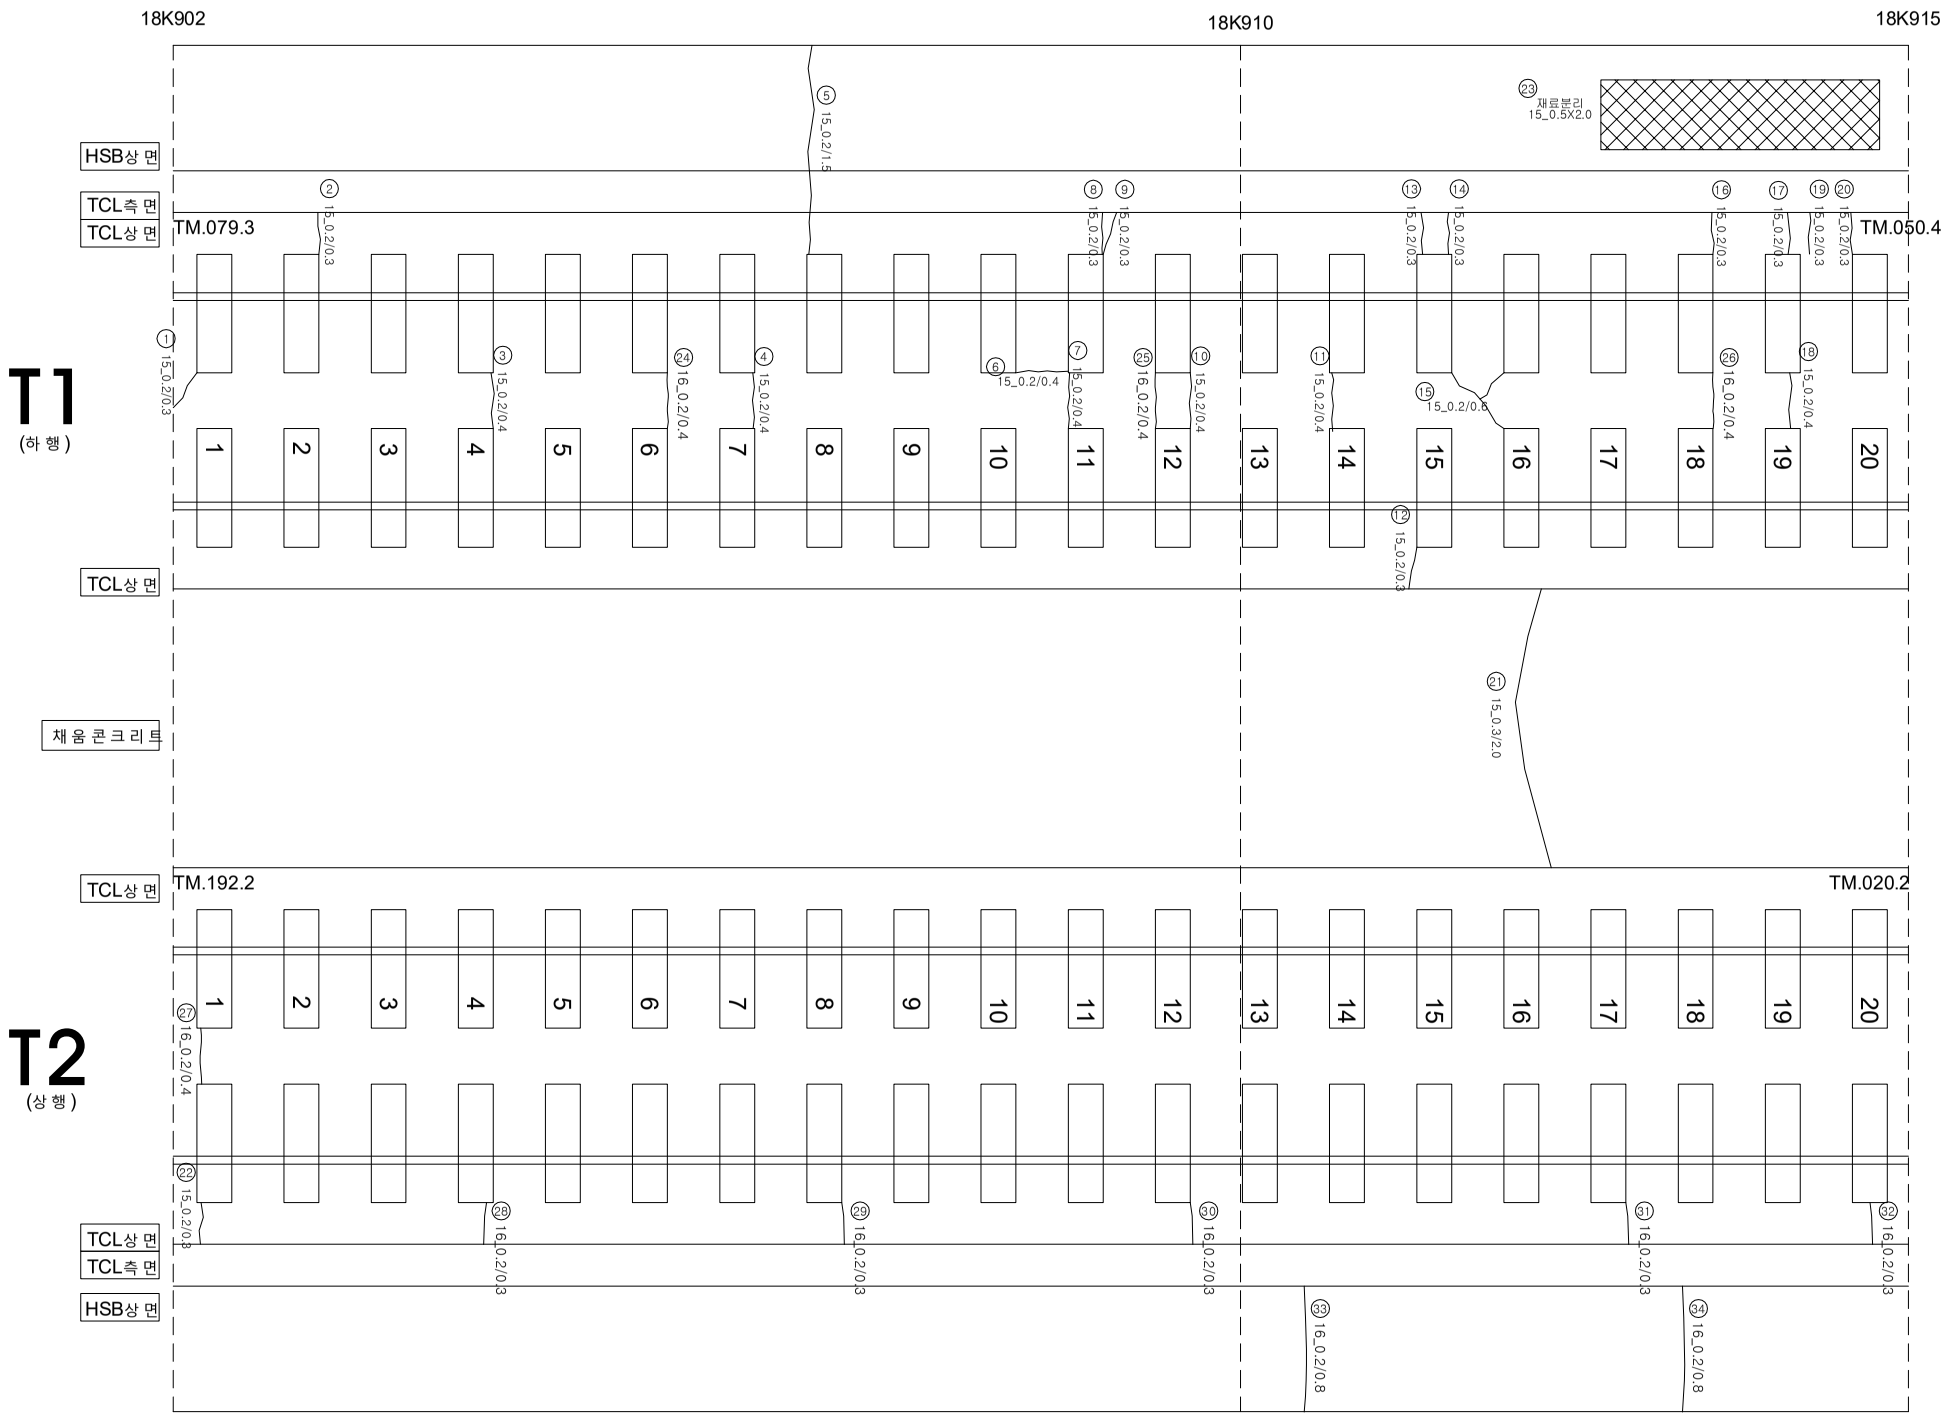
연번	손상	폭		연장		비고	연번	손상	폭		연장		비고
1	균열	0.2	㎜	0.3	m		56						
2	균열	0.2	㎜	0.3	m		57						
3	균열	0.2	㎜	0.4	m		58						
4	균열	0.2	㎜	0.4	m		59						
5	균열	0.2	㎜	1.5	m		60						
6	균열	0.2	㎜	0.4	m		61						
7	균열	0.2	㎜	0.4	m		62						
8	균열	0.2	㎜	0.3	m		63						
9	균열	0.2	㎜	0.3	m		64						
10	균열	0.2	㎜	0.4	m		65						
11	균열	0.2	㎜	0.4	m		66						
12	균열	0.2	㎜	0.3	m		67						
13	균열	0.2	㎜	0.3	m		68						
14	균열	0.2	㎜	0.3	m		69						
15	균열	0.2	㎜	0.6	m		70						
16	균열	0.2	㎜	0.3	m		71						
17	균열	0.2	㎜	0.3	m		72						
18	균열	0.2	㎜	0.4	m		73						
19	균열	0.2	㎜	0.3	m		74						
20	균열	0.2	㎜	0.3	m		75						
21	균열	0.3	㎜	2.0	m		76						
22	균열	0.2	㎜	0.3	m		77						
23	재료분리	0.5	m	2.0	m		78						
24	균열	0.2	㎜	0.4	m		79						
25	균열	0.2	㎜	0.4	m		80						
26	균열	0.2	㎜	0.4	m		81						
27	균열	0.2	㎜	0.4	m		82						
28	균열	0.2	㎜	0.3	m		83						
29	균열	0.2	㎜	0.3	m		84						
30	균열	0.2	㎜	0.3	m		85						
31	균열	0.2	㎜	0.3	m		86						
32	균열	0.2	㎜	0.3	m		87						
33	균열	0.2	㎜	0.8	m		88

34	균열	0.2	㎜	0.8	m		89						
35							90						
36							91						
37							92						
38							93						
39							94						
40							95						
41							96						
42							97						
43							98						
44							99						
45							100						
46							101						
47							102						
48							103						
49							104						
50							105						
51							106						
52							107						
53							108						
54							109						
55							110
