외관조사망도 번호
U5_장재터널_55(18k915~18k927)

호남고속선 장재터널_55(18.915~18.927km, S54)

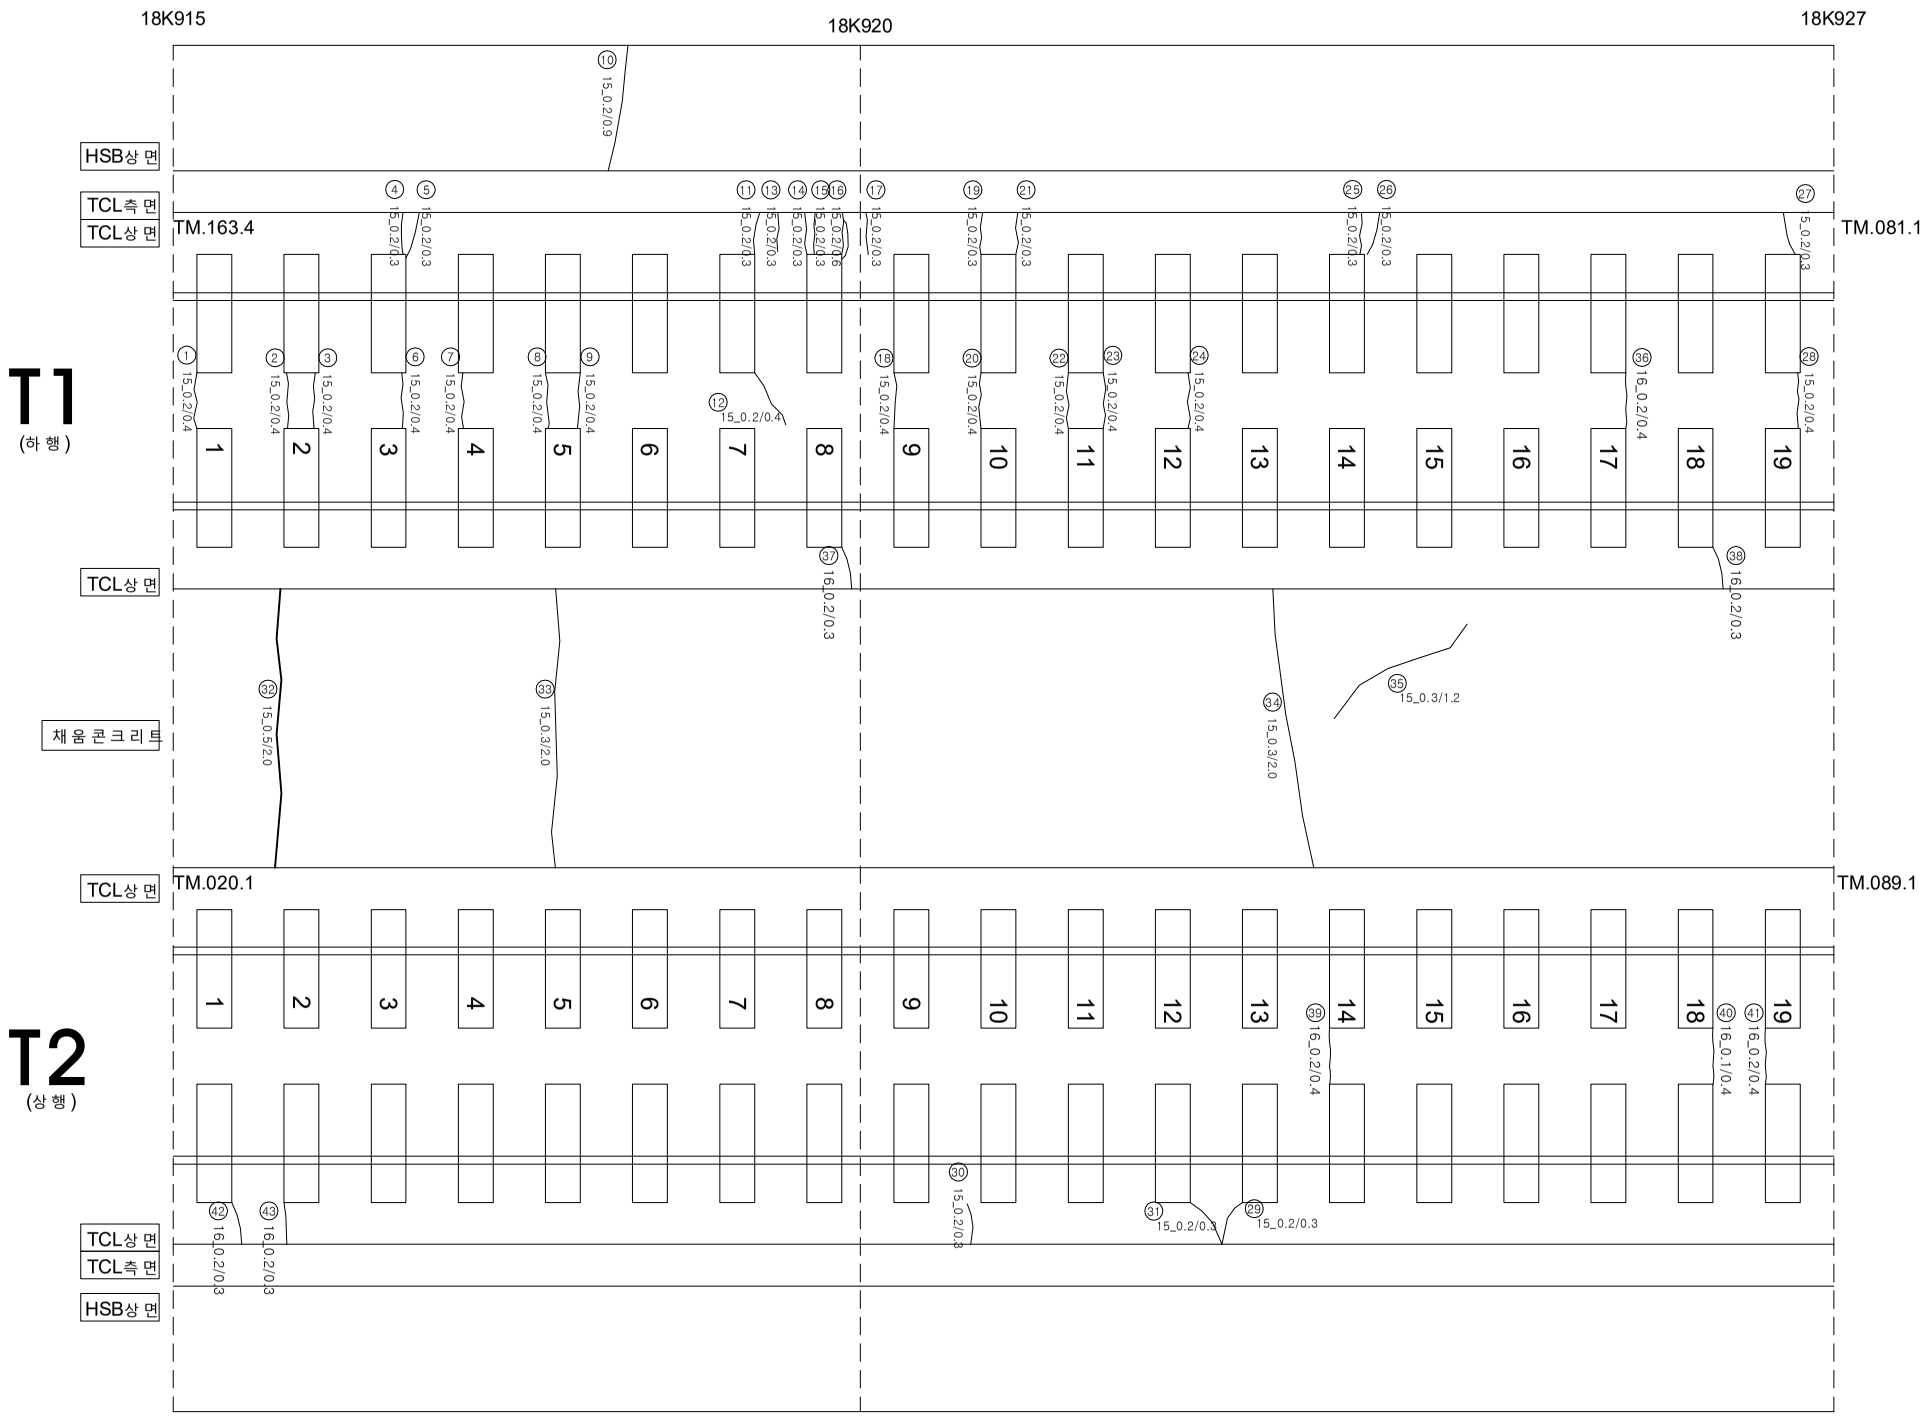
연번	손상	폭		연장		비고	연번	손상	폭		연장		비고
1	균열	0.2	㎜	0.4	m		56						
2	균열	0.2	㎜	0.4	m		57						
3	균열	0.2	㎜	0.4	m		58						
4	균열	0.2	㎜	0.3	m		59						
5	균열	0.2	㎜	0.3	m		60						
6	균열	0.2	㎜	0.4	m		61						
7	균열	0.2	㎜	0.4	m		62						
8	균열	0.2	㎜	0.4	m		63						
9	균열	0.2	㎜	0.4	m		64						
10	균열	0.2	㎜	0.9	m		65						
11	균열	0.2	㎜	0.3	m		66						
12	균열	0.2	㎜	0.4	m		67						
13	균열	0.2	㎜	0.3	m		68						
14	균열	0.2	㎜	0.3	m		69						
15	균열	0.2	㎜	0.3	m		70						
16	균열	0.2	㎜	0.3	m		71						
17	균열	0.2	㎜	0.6	m		72						
18	균열	0.2	㎜	0.3	m		73						
19	균열	0.2	㎜	0.4	m		74						
20	균열	0.2	㎜	0.3	m		75						
21	균열	0.2	㎜	0.4	m		76						
22	균열	0.2	㎜	0.3	m		77						
23	균열	0.2	㎜	0.4	m		78						
24	균열	0.2	㎜	0.4	m		79						
25	균열	0.2	㎜	0.3	m		80						
26	균열	0.2	㎜	0.3	m		81						
27	균열	0.2	㎜	0.3	m		82						
28	균열	0.2	㎜	0.4	m		83						
29	균열	0.2	㎜	0.3	m		84						
30	균열	0.2	㎜	0.3	m		85						
31	균열	0.2	㎜	0.3	m		86						
32	균열	0.5	㎜	2.0	m		87						
33	균열	0.3	㎜	2.0	m		88

34	균열	0.3	㎜	2.0	m		89						
35	균열	0.3	㎜	1.2	m		90						
36	균열	0.2	㎜	0.4	m		91						
37	균열	0.2	㎜	0.3	m		92						
38	균열	0.2	㎜	0.3	m		93						
39	균열	0.2	㎜	0.4	m		94						
40	균열	0.1	㎜	0.4	m		95						
41	균열	0.2	㎜	0.4	m		96						
42	균열	0.2	㎜	0.3	m		97						
43	균열	0.2	㎜	0.3	m		98						
44							99						
45							100						
46							101						
47							102						
48							103						
49							104						
50							105						
51							106						
52							107						
53							108						
54							109						
55							110
