외관조사망도 번호
U5_장재터널_60(18k977~18k990)

호남고속선 장재터널_60(18.977~18.990km, S59)

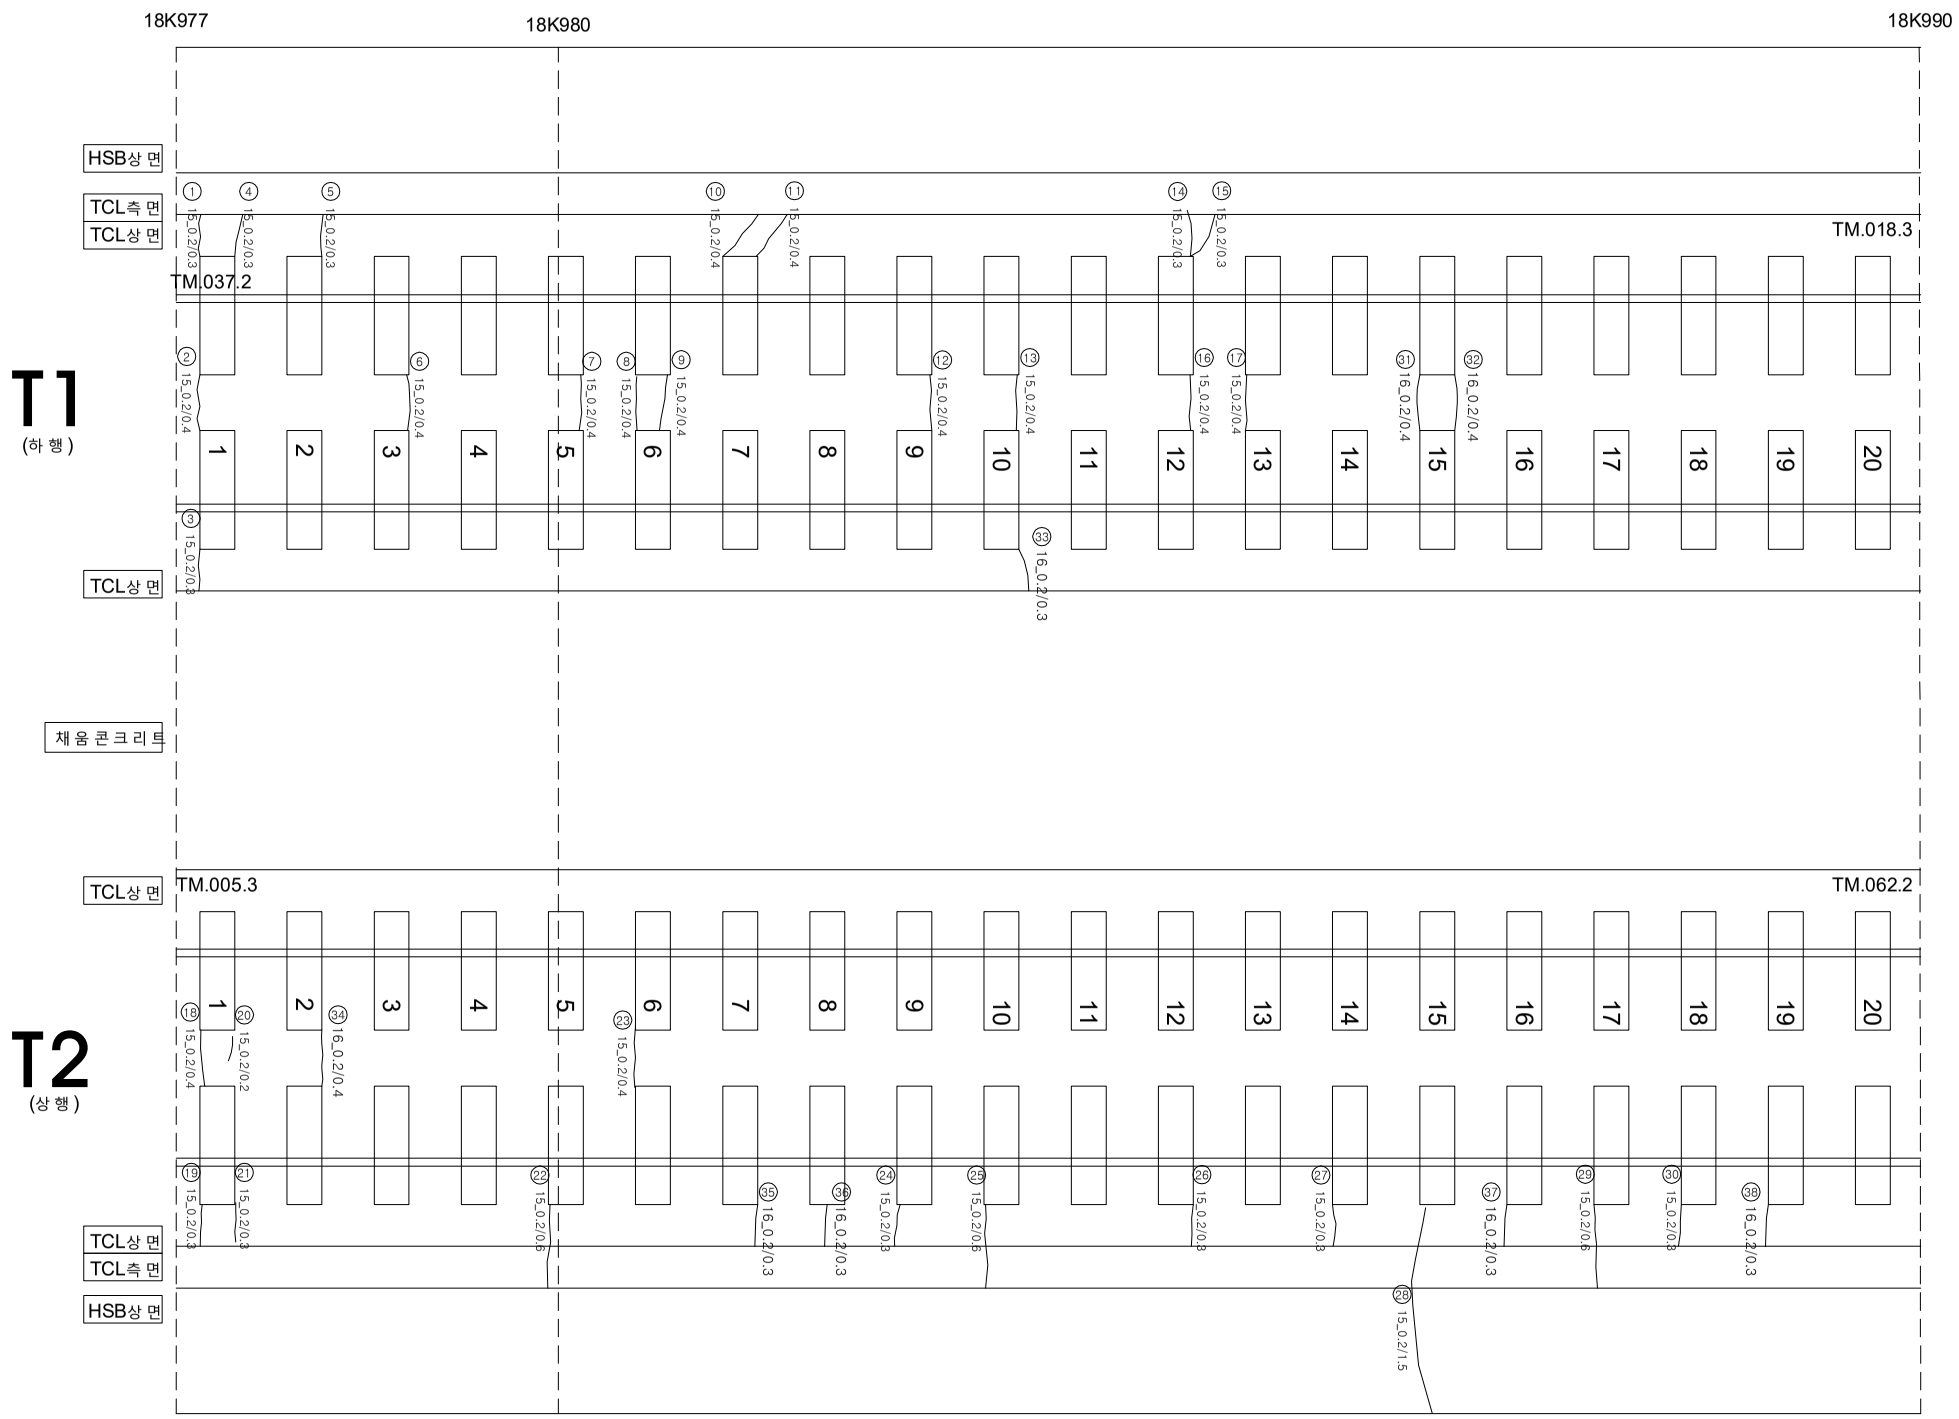
연번	손상	폭		연장		비고	연번	손상	폭		연장		비고
1	균열	0.2	㎜	0.3	m		56						
2	균열	0.2	㎜	0.4	m		57						
3	균열	0.2	㎜	0.3	m		58						
4	균열	0.2	㎜	0.3	m		59						
5	균열	0.2	㎜	0.3	m		60						
6	균열	0.2	㎜	0.4	m		61						
7	균열	0.2	㎜	0.4	m		62						
8	균열	0.2	㎜	0.4	m		63						
9	균열	0.2	㎜	0.4	m		64						
10	균열	0.2	㎜	0.4	m		65						
11	균열	0.2	㎜	0.4	m		66						
12	균열	0.2	㎜	0.4	m		67						
13	균열	0.2	㎜	0.4	m		68						
14	균열	0.2	㎜	0.3	m		69						
15	균열	0.2	㎜	0.3	m		70						
16	균열	0.2	㎜	0.4	m		71						
17	균열	0.2	㎜	0.4	m		72						
18	균열	0.2	㎜	0.4	m		73						
19	균열	0.2	㎜	0.3	m		74						
20	균열	0.2	㎜	0.2	m		75						
21	균열	0.2	㎜	0.3	m		76						
22	균열	0.2	㎜	0.6	m		77						
23	균열	0.2	㎜	0.4	m		78						
24	균열	0.2	㎜	0.3	m		79						
25	균열	0.2	㎜	0.6	m		80						
26	균열	0.2	㎜	0.3	m		81						
27	균열	0.2	㎜	0.3	m		82						
28	균열	0.2	㎜	1.5	m		83						
29	균열	0.2	㎜	0.6	m		84						
30	균열	0.2	㎜	0.3	m		85						
31	균열	0.2	㎜	0.4	m		86						
32	균열	0.2	㎜	0.4	m		87						
33	균열	0.2	㎜	0.3	m		88

34	균열	0.2	㎜	0.4	m		89						
35	균열	0.2	㎜	0.3	m		90						
36	균열	0.2	㎜	0.3	m		91						
37	균열	0.2	㎜	0.3	m		92						
38	균열	0.2	㎜	0.3	m		93						
39							94						
40							95						
41							96						
42							97						
43							98						
44							99						
45							100						
46							101						
47							102						
48							103						
49							104						
50							105						
51							106						
52							107						
53							108						
54							109						
55							110
