호남고속선 장재터널_61(18.990~19.003km, S60)

외관조사망도 번호
U5_장재터널_61(18k990~19k003)

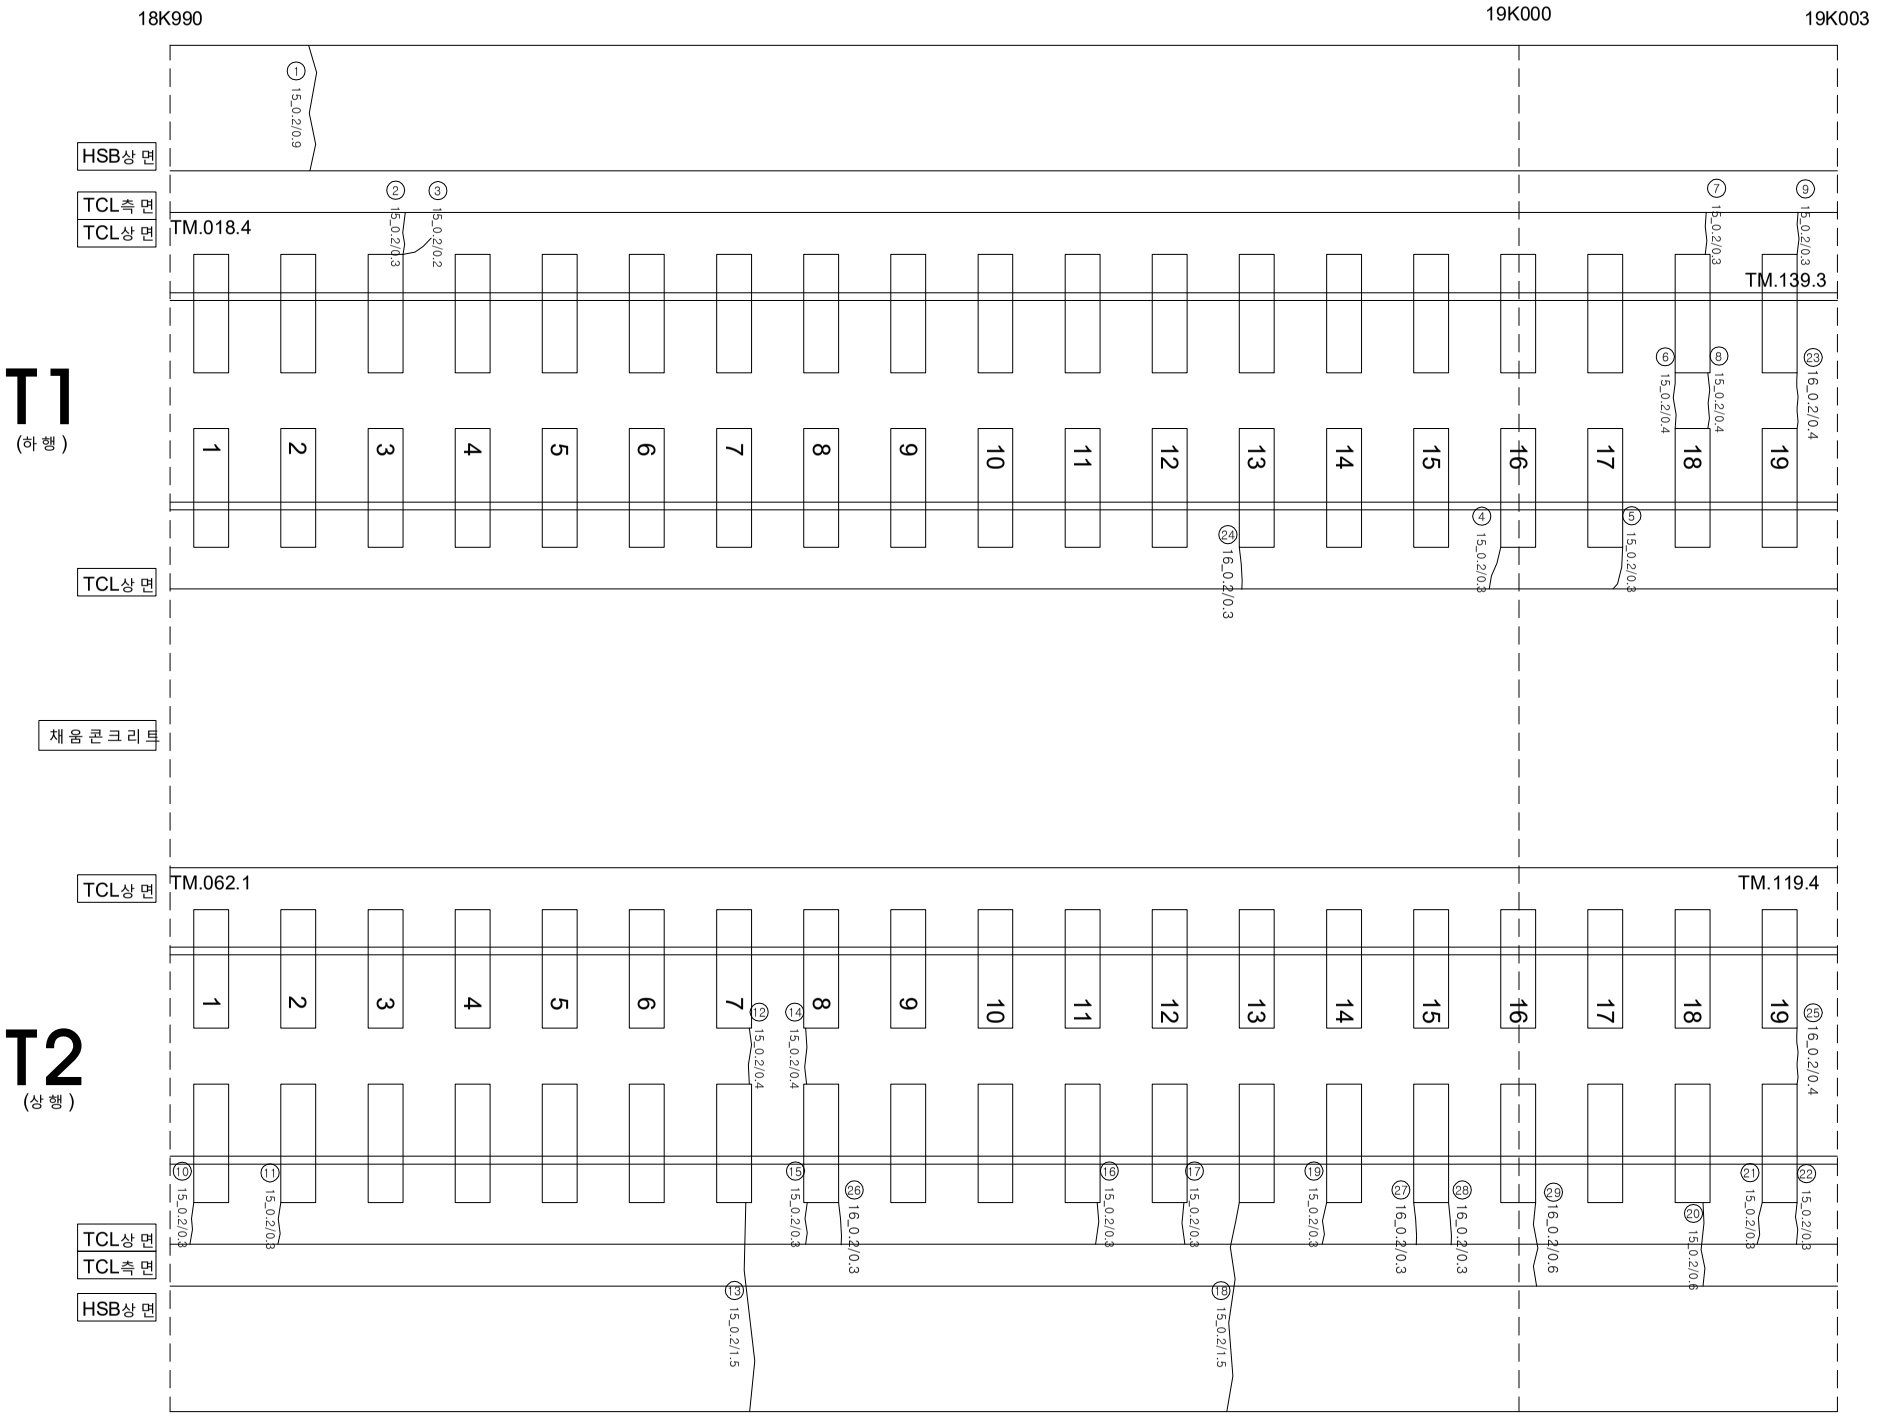
연번	손상	폭		연장		비고	연번	손상	폭		연장		비고
1	균열	0.2	㎜	0.9	m		56						
2	균열	0.2	㎜	0.3	m		57						
3	균열	0.2	㎜	0.2	m		58						
4	균열	0.2	㎜	0.3	m		59						
5	균열	0.2	㎜	0.3	m		60						
6	균열	0.2	㎜	0.4	m		61						
7	균열	0.2	㎜	0.3	m		62						
8	균열	0.2	㎜	0.4	m		63						
9	균열	0.2	㎜	0.3	m		64						
10	균열	0.2	㎜	0.3	m		65						
11	균열	0.2	㎜	0.3	m		66						
12	균열	0.2	㎜	0.4	m		67						
13	균열	0.2	㎜	1.5	m		68						
14	균열	0.2	㎜	0.4	m		69						
15	균열	0.2	㎜	0.3	m		70						
16	균열	0.2	㎜	0.3	m		71						
17	균열	0.2	㎜	0.3	m		72						
18	균열	0.2	㎜	1.5	m		73						
19	균열	0.2	㎜	0.3	m		74						
20	균열	0.2	㎜	0.6	m		75						
21	균열	0.2	㎜	0.3	m		76						
22	균열	0.2	㎜	0.3	m		77						
23	균열	0.2	㎜	0.4	m		78						
24	균열	0.2	㎜	0.3	m		79						
25	균열	0.2	㎜	0.4	m		80						
26	균열	0.2	㎜	0.3	m		81						
27	균열	0.2	㎜	0.3	m		82						
28	균열	0.2	㎜	0.3	m		83						
29	균열	0.2	㎜	0.3	m		84						
30							85						
31							86						
32							87						
33							88						
34							89						
35							90

36							91						
37							92						
38							93						
39							94						
40							95						
41							96						
42							97						
43							98						
44							99						
45							100						
46							101						
47							102						
48							103						
49							104						
50							105						
51							106						
52							107						
53							108						
54							109						
55							110
