외관조사망도 번호
U5_장재터널_63(19k015~19k027)

호남고속선 장재터널_63(19.015~19.027km, S62)

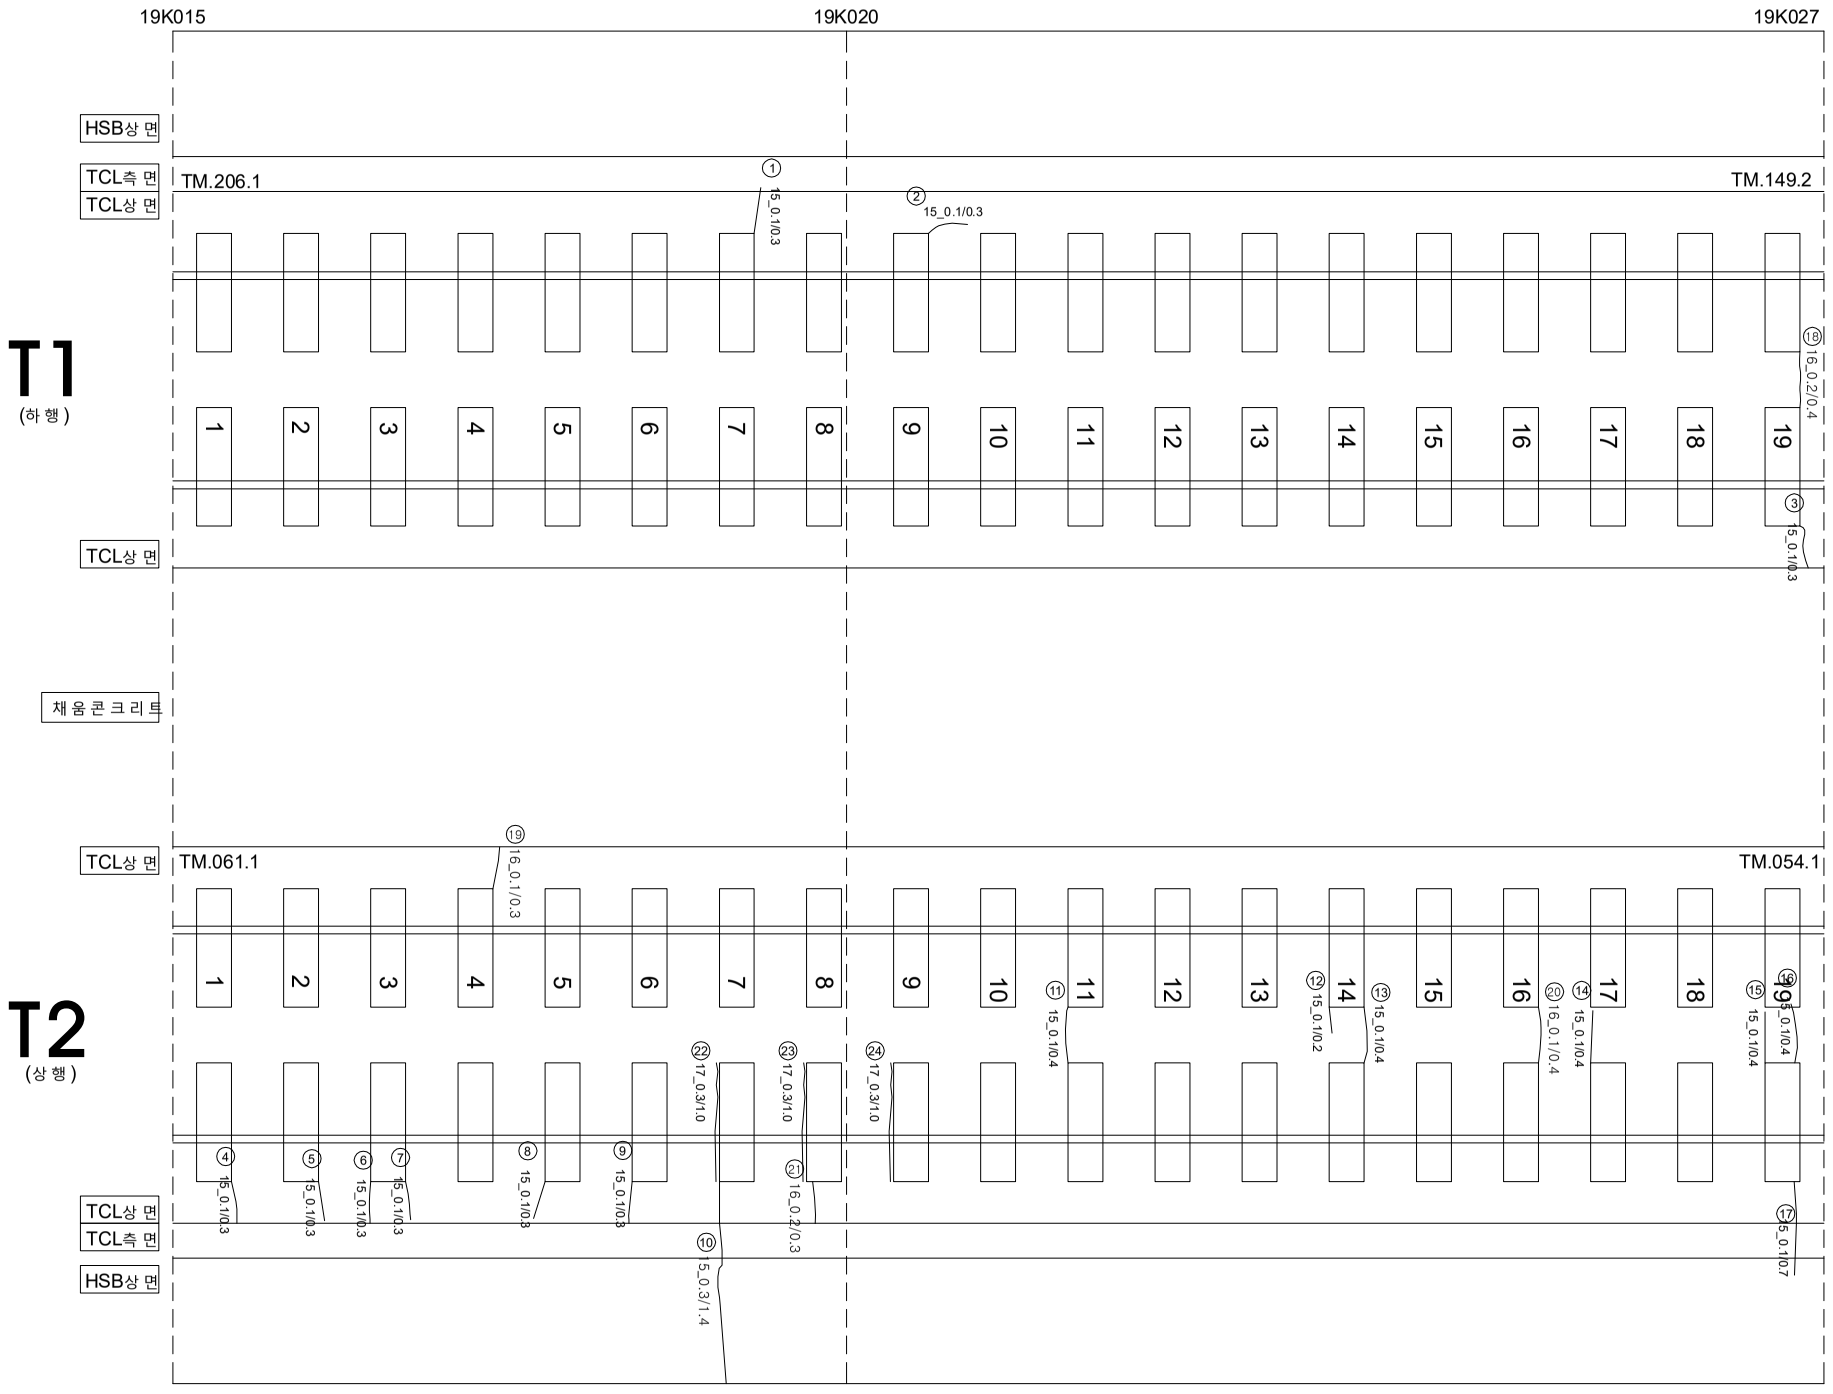
연번	손상	폭		연장		비고	연번	손상	폭		연장		비고
1	균열	0.1	㎜	0.3	m		56						
2	균열	0.1	㎜	0.3	m		57						
3	균열	0.1	㎜	0.3	m		58						
4	균열	0.1	㎜	0.3	m		59						
5	균열	0.1	㎜	0.3	m		60						
6	균열	0.1	㎜	0.3	m		61						
7	균열	0.1	㎜	0.3	m		62						
8	균열	0.1	㎜	0.3	m		63						
9	균열	0.1	㎜	0.3	m		64						
10	균열	0.3	㎜	1.4	m		65						
11	균열	0.1	㎜	0.4	m		66						
12	균열	0.1	㎜	0.2	m		67						
13	균열	0.1	㎜	0.4	m		68						
14	균열	0.1	㎜	0.4	m		69						
15	균열	0.1	㎜	0.4	m		70						
16	균열	0.1	㎜	0.4	m		71						
17	균열	0.1	㎜	0.7	m		72						
18	균열	0.2	㎜	0.4	m		73						
19	균열	0.1	㎜	0.3	m		74						
20	균열	0.1	㎜	0.4	m		75						
21	균열	0.2	㎜	0.3	m		76						
22	경계부 균열	0.3	㎜	1.0	m	신 규	77						
23	경계부 균열	0.3	㎜	1.0	m	신 규	78						
24	경계부 균열	0.3	㎜	1.0	m	신 규	79						
25							80						
26							81						
27							82						
28							83						
29							84						
30							85						
31							86						
32							87						
33							88						
34							89						
35							90						
36							91						
37							92

38							93						
39							94						
40							95						
41							96						
42							97						
43							98						
44							99						
45							100						
46							101						
47							102						
48							103						
49							104						
50							105						
51							106						
52							107						
53							108						
54							109						
55							110
