외관조사망도 번호
U5_장재터널_64(19k027~19k040)

호남고속선 장재터널_64(19.027~19.040km, S63)

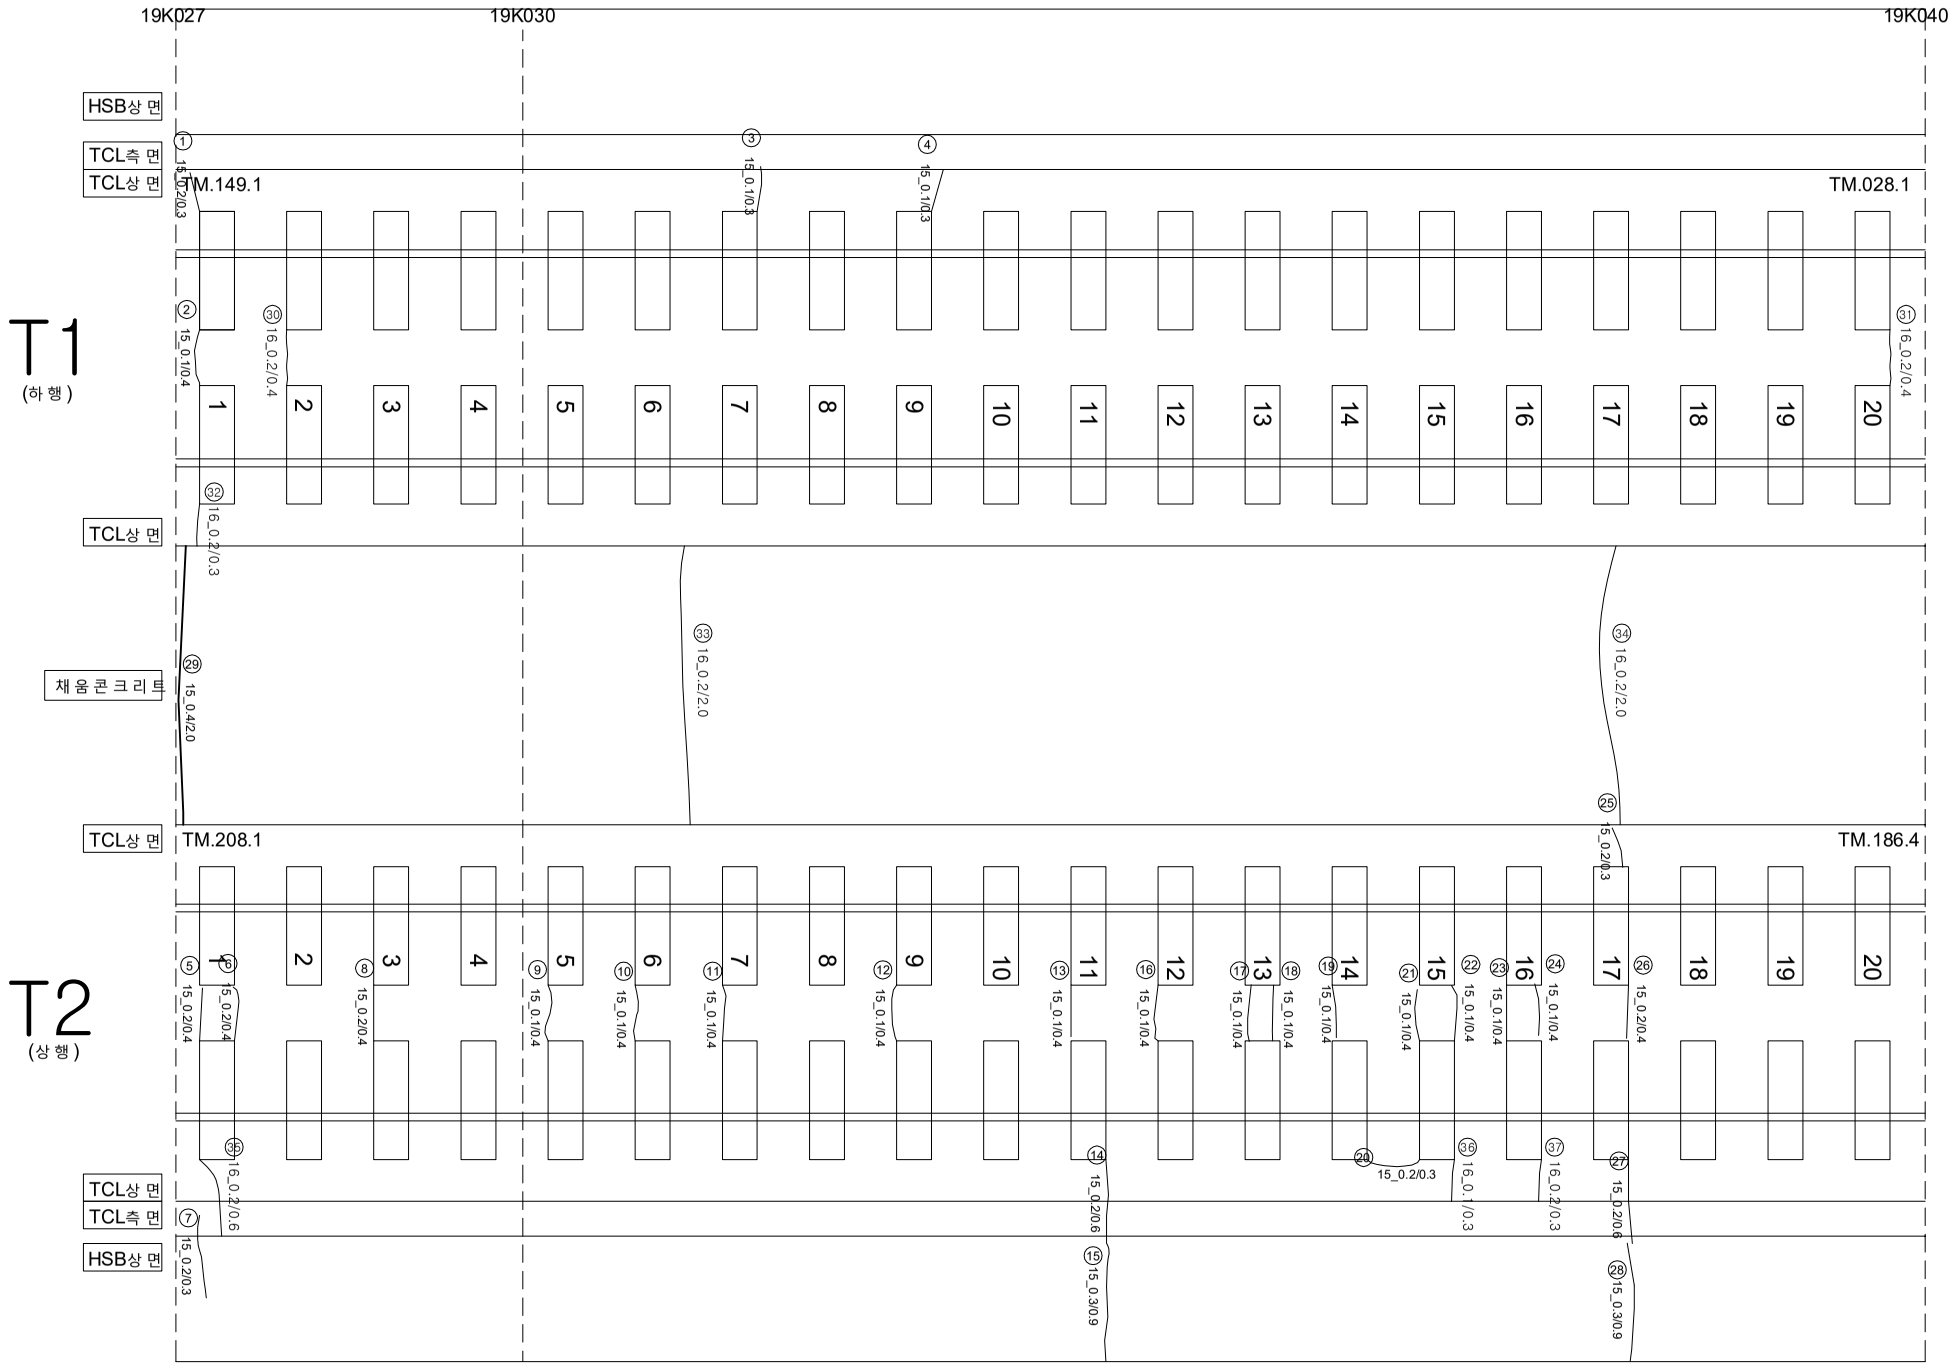
연번	손상	폭		연장		비고	연번	손상	폭		연장		비고
1	균열	0.2	㎜	0.3	m		56						
2	균열	0.1	㎜	0.4	m		57						
3	균열	0.1	㎜	0.3	m		58						
4	균열	0.1	㎜	0.3	m		59						
5	균열	0.2	㎜	0.4	m		60						
6	균열	0.2	㎜	0.4	m		61						
7	균열	0.2	㎜	0.3	m		62						
8	균열	0.2	㎜	0.4	m		63						
9	균열	0.1	㎜	0.4	m		64						
10	균열	0.1	㎜	0.4	m		65						
11	균열	0.1	㎜	0.4	m		66						
12	균열	0.1	㎜	0.4	m		67						
13	균열	0.1	㎜	0.4	m		68						
14	균열	0.2	㎜	0.6	m		69						
15	균열	0.3	㎜	0.9	m		70						
16	균열	0.1	㎜	0.4	m		71						
17	균열	0.1	㎜	0.4	m		72						
18	균열	0.1	㎜	0.4	m		73						
19	균열	0.1	㎜	0.4	m		74						
20	균열	0.2	㎜	0.3	m		75						
21	균열	0.1	㎜	0.4	m		76						
22	균열	0.1	㎜	0.4	m		77						
23	균열	0.1	㎜	0.4	m		78						
24	균열	0.1	㎜	0.4	m		79						
25	균열	0.2	㎜	0.3	m		80						
26	균열	0.2	㎜	0.4	m		81						
27	균열	0.2	㎜	0.6	m		82						
28	균열	0.3	㎜	0.9	m		83						
29	균열	0.4	㎜	2.0	m		84						
30	균열	0.2	㎜	0.4	m		85						
31	균열	0.2	㎜	0.4	m		86						
32	균열	0.2	㎜	0.3	m		87						
33	균열	0.2	㎜	2.0	m		88

34	균열	0.2	㎜	2.0	m		89						
35	균열	0.2	㎜	0.6	m		90						
36	균열	0.1	㎜	0.3	m		91						
37	균열	0.2	㎜	0.3	m		92						
38							93						
39							94						
40							95						
41							96						
42							97						
43							98						
44							99						
45							100						
46							101						
47							102						
48							103						
49							104						
50							105						
51							106						
52							107						
53							108						
54							109						
55							110
