호남고속선 장재터널_68(19.077~19.089km, S67)

U5_장재터널_68(19k077~19k090)

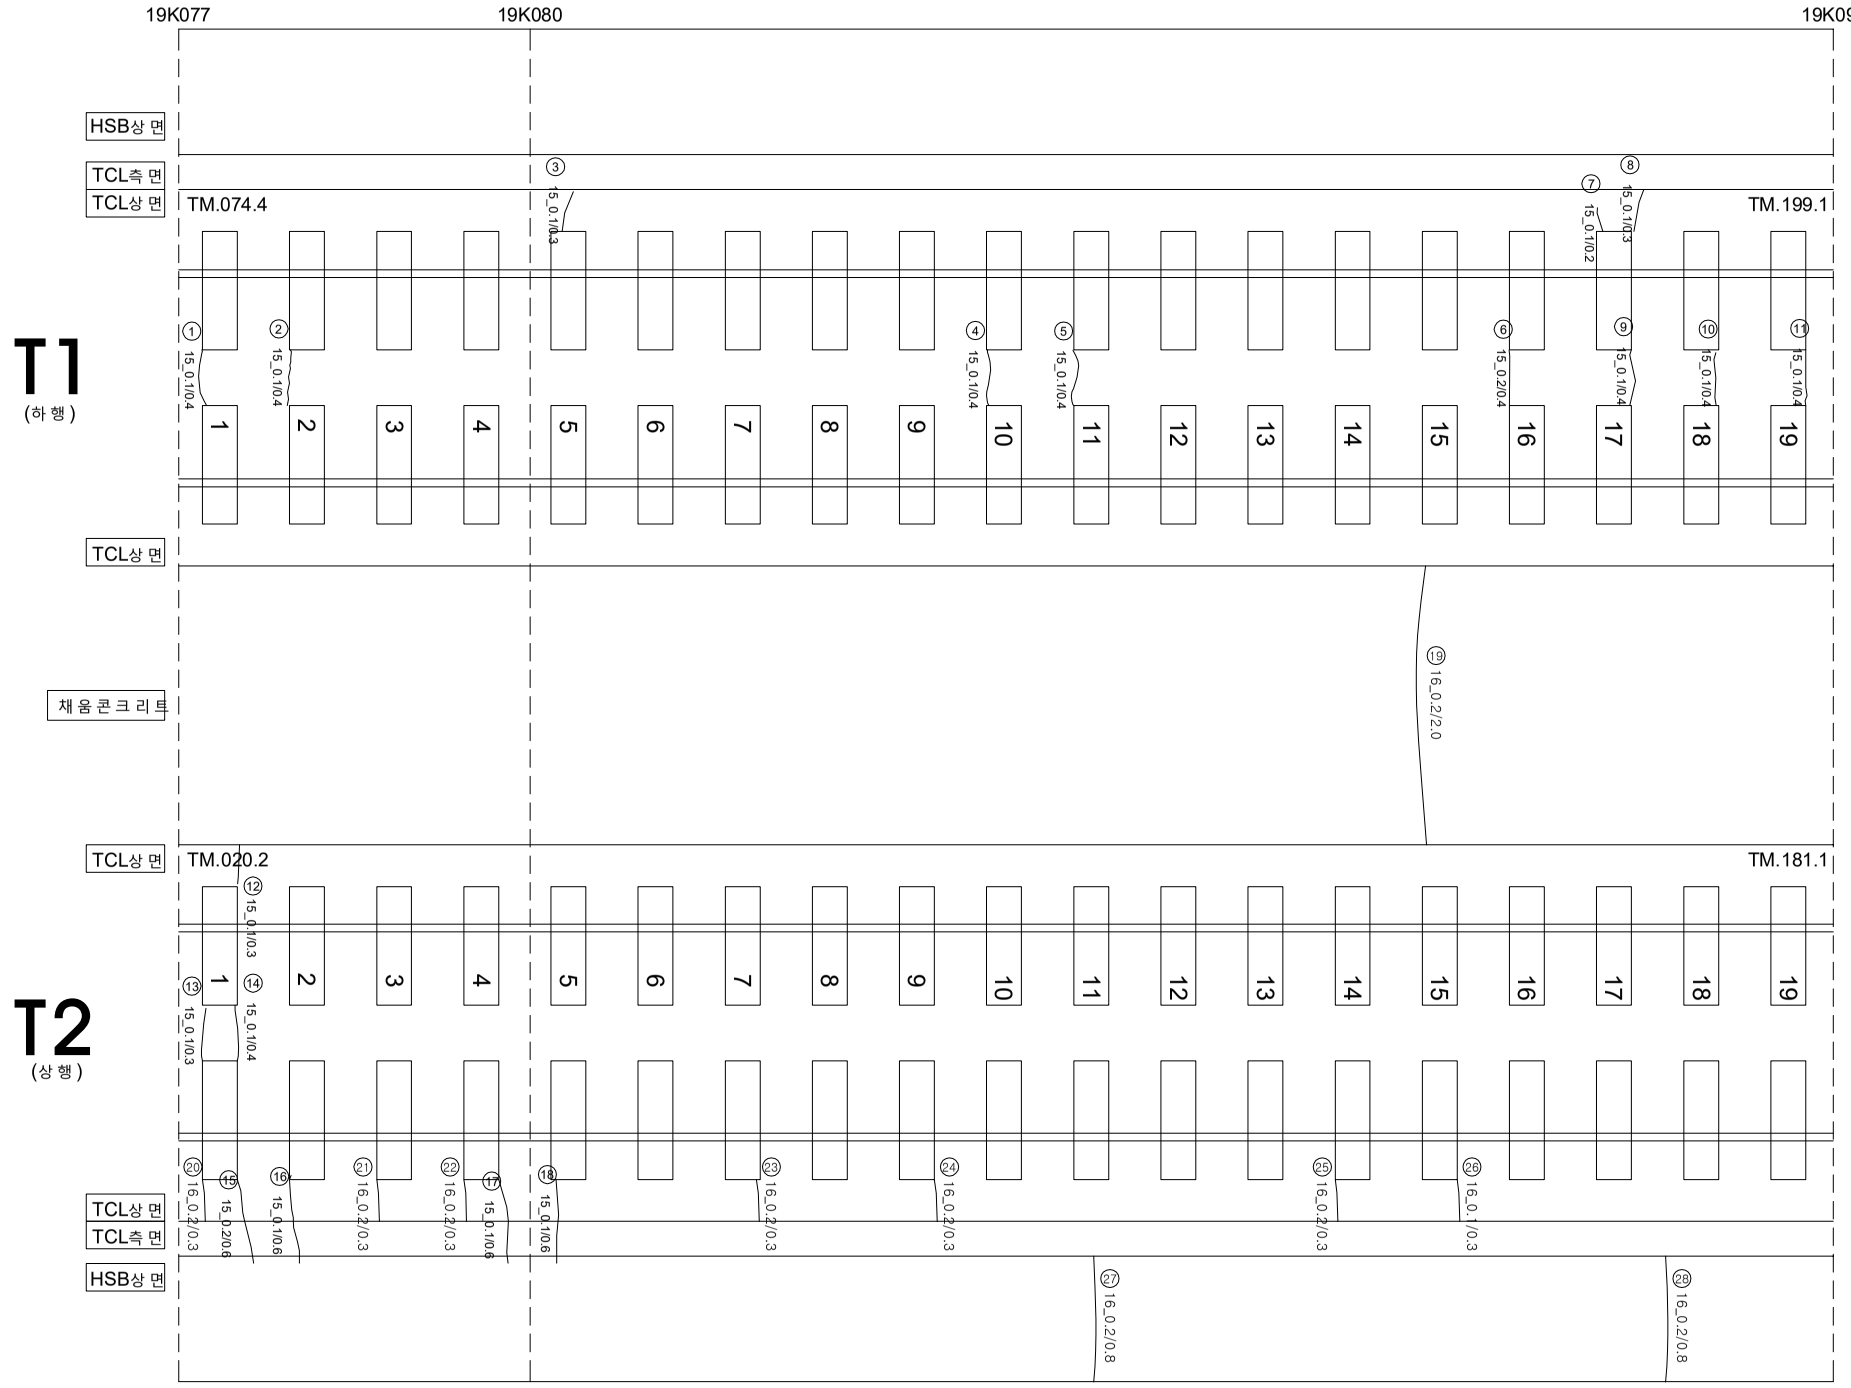
연번	손상	폭		연장		비고	연번	손상	폭		연장		비고
1	균열	0.1	㎜	0.4	m		56						
2	균열	0.1	㎜	0.4	m		57						
3	균열	0.1	㎜	0.3	m		58						
4	균열	0.1	㎜	0.4	m		59						
5	균열	0.1	㎜	0.4	m		60						
6	균열	0.2	㎜	0.4	m		61						
7	균열	0.1	㎜	0.2	m		62						
8	균열	0.1	㎜	0.3	m		63						
9	균열	0.1	㎜	0.4	m		64						
10	균열	0.1	㎜	0.4	m		65						
11	균열	0.1	㎜	0.4	m		66						
12	균열	0.1	㎜	0.3	m		67						
13	균열	0.1	㎜	0.3	m		68						
14	균열	0.1	㎜	0.4	m		69						
15	균열	0.2	㎜	0.6	m		70						
16	균열	0.1	㎜	0.6	m		71						
17	균열	0.1	㎜	0.6	m		72						
18	균열	0.1	㎜	0.6	m		73						
19	균열	0.2	㎜	2.0	m		74						
20	균열	0.2	㎜	0.3	m		75						
21	균열	0.2	㎜	0.3	m		76						
22	균열	0.2	㎜	0.3	m		77						
23	균열	0.2	㎜	0.3	m		78						
24	균열	0.2	㎜	0.3	m		79						
25	균열	0.2	㎜	0.3	m		80						
26	균열	0.1	㎜	0.3	m		81						
27	균열	0.2	㎜	0.8	m		82						
28	균열	0.2	㎜	0.8	m		83						
29							84						
30							85						
31							86						
32							87						
33							88						
34							89						
35							90						
36							91

37							92						
38							93						
39							94						
40							95						
41							96						
42							97						
43							98						
44							99						
45							100						
46							101						
47							102						
48							103						
49							104						
50							105						
51							106						
52							107						
53							108						
54							109						
55							110
