외관조사망도 번호
U5_장재터널_69(19k090~19k103)

호남고속선 장재터널_69(19.090~19.103km, S68)

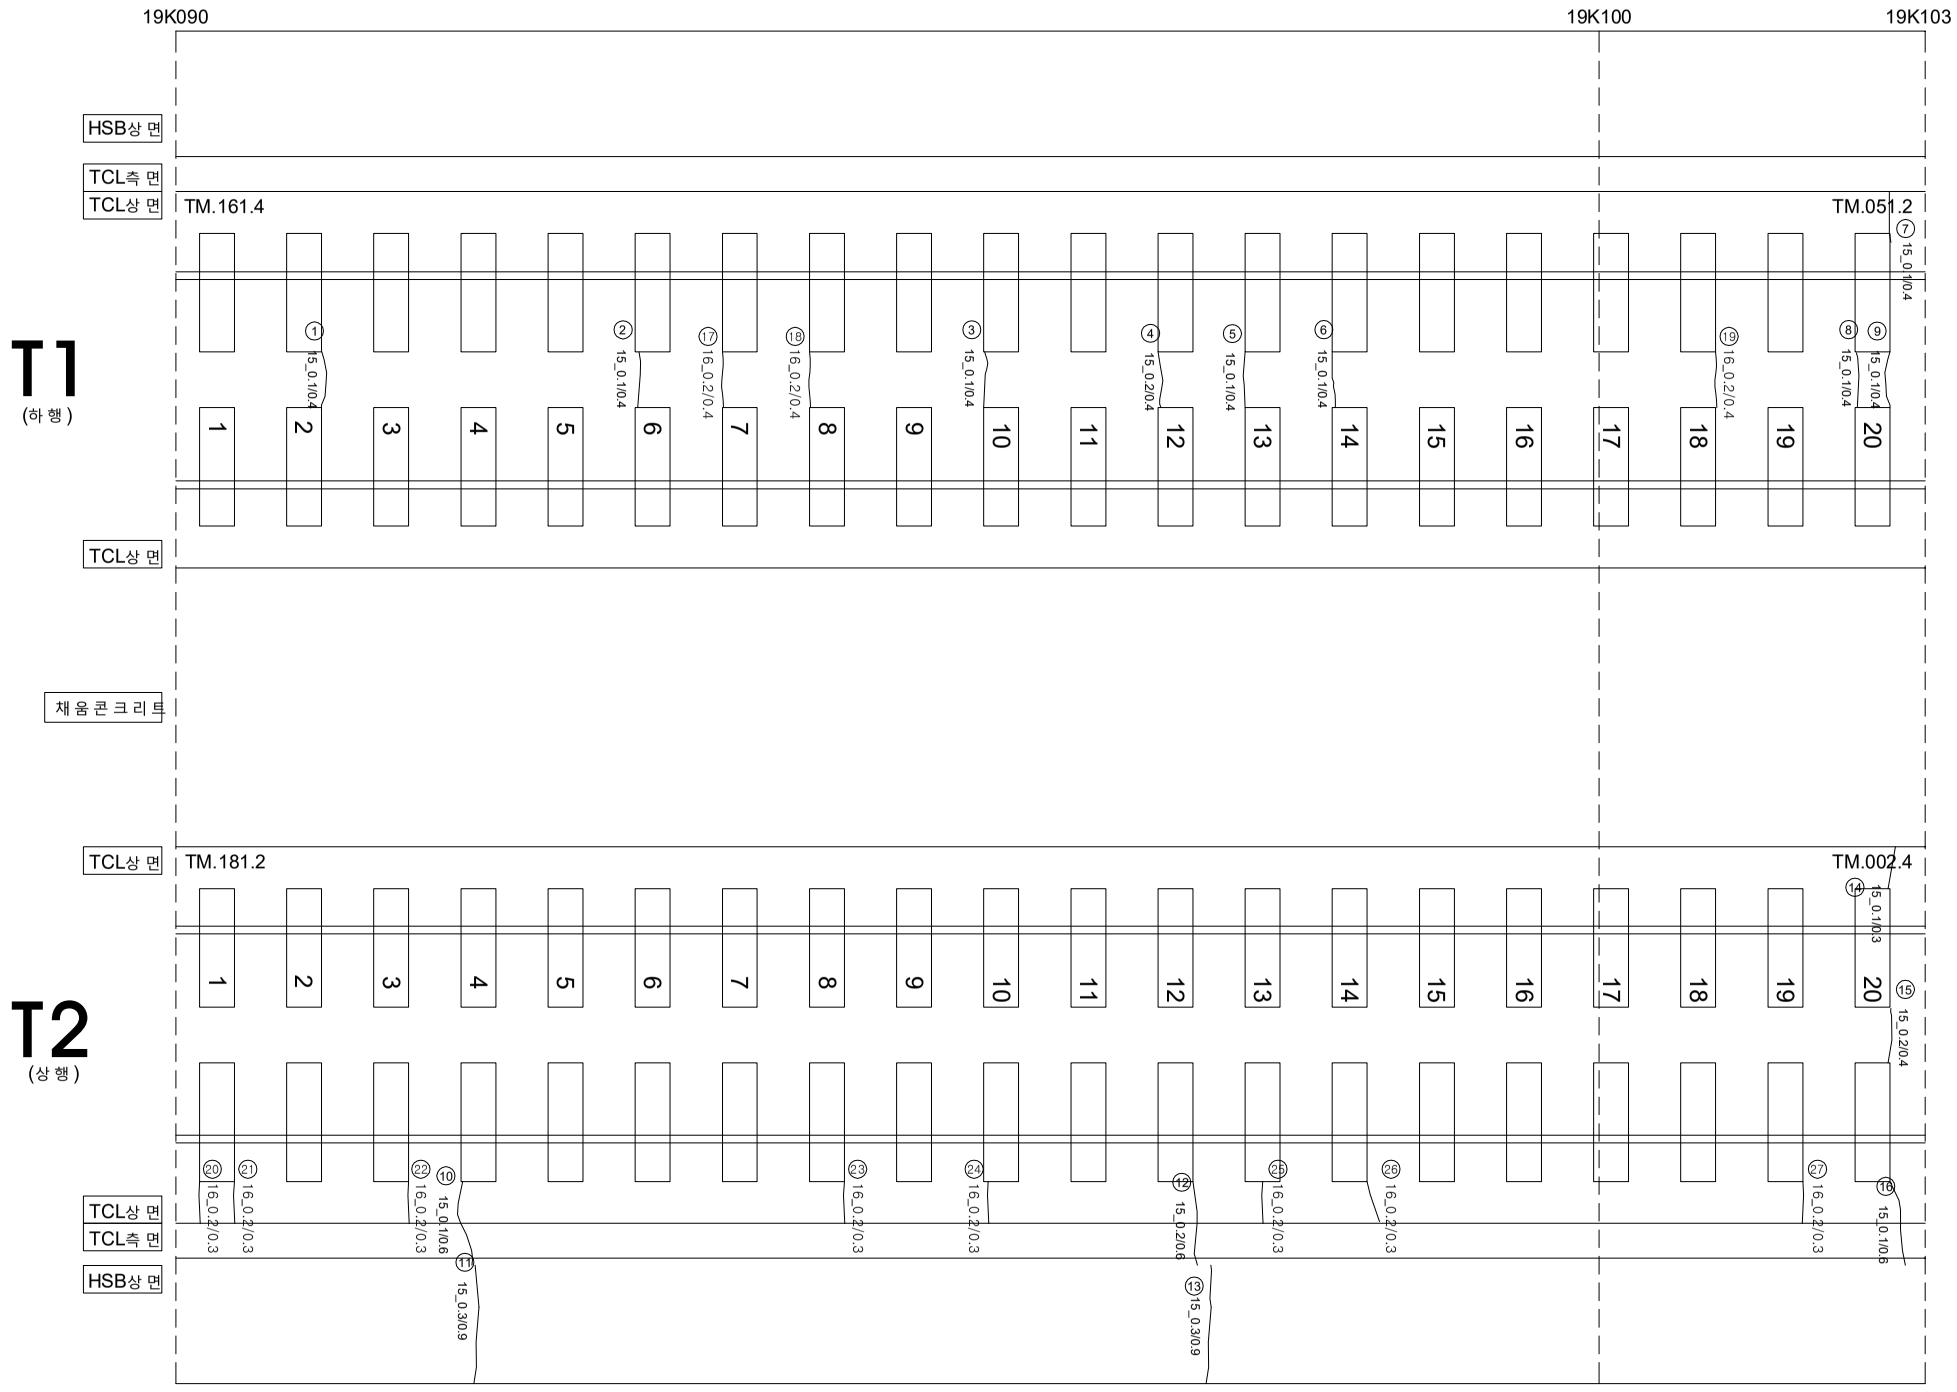
연번	손상	폭		연장		비고	연번	손상	폭		연장		비고
1	균열	0.1	㎜	0.4	m		56						
2	균열	0.1	㎜	0.4	m		57						
3	균열	0.1	㎜	0.4	m		58						
4	균열	0.1	㎜	0.4	m		59						
5	균열	0.1	㎜	0.4	m		60						
6	균열	0.1	㎜	0.4	m		61						
7	균열	0.1	㎜	0.4	m		62						
8	균열	0.1	㎜	0.4	m		63						
9	균열	0.1	㎜	0.4	m		64						
10	균열	0.1	㎜	0.6	m		65						
11	균열	0.3	㎜	0.9	m		66						
12	균열	0.2	㎜	0.6	m		67						
13	균열	0.3	㎜	0.9	m		68						
14	균열	0.1	㎜	0.3	m		69						
15	균열	0.2	㎜	0.4	m		70						
16	균열	0.1	㎜	0.6	m		71						
17	균열	0.2	㎜	0.4	m		72						
18	균열	0.2	㎜	0.4	m		73						
19	균열	0.2	㎜	0.4	m		74						
20	균열	0.2	㎜	0.3	m		75						
21	균열	0.2	㎜	0.3	m		76						
22	균열	0.2	㎜	0.3	m		77						
23	균열	0.2	㎜	0.3	m		78						
24	균열	0.2	㎜	0.3	m		79						
25	균열	0.2	㎜	0.3	m		80						
26	균열	0.2	㎜	0.3	m		81						
27	균열	0.2	㎜	0.3	m		82						
28							83						
29							84						
30							85						
31							86						
32							87						
33							88						
34							89						
35							90						
36							91

37							92						
38							93						
39							94						
40							95						
41							96						
42							97						
43							98						
44							99						
45							100						
46							101						
47							102						
48							103						
49							104						
50							105						
51							106						
52							107						
53							108						
54							109						
55							110
