외관조사망도 번호
U5_장재터널_73(19k139~19k152)

호남고속선 장재터널_73(19.139~19.152km, S72)

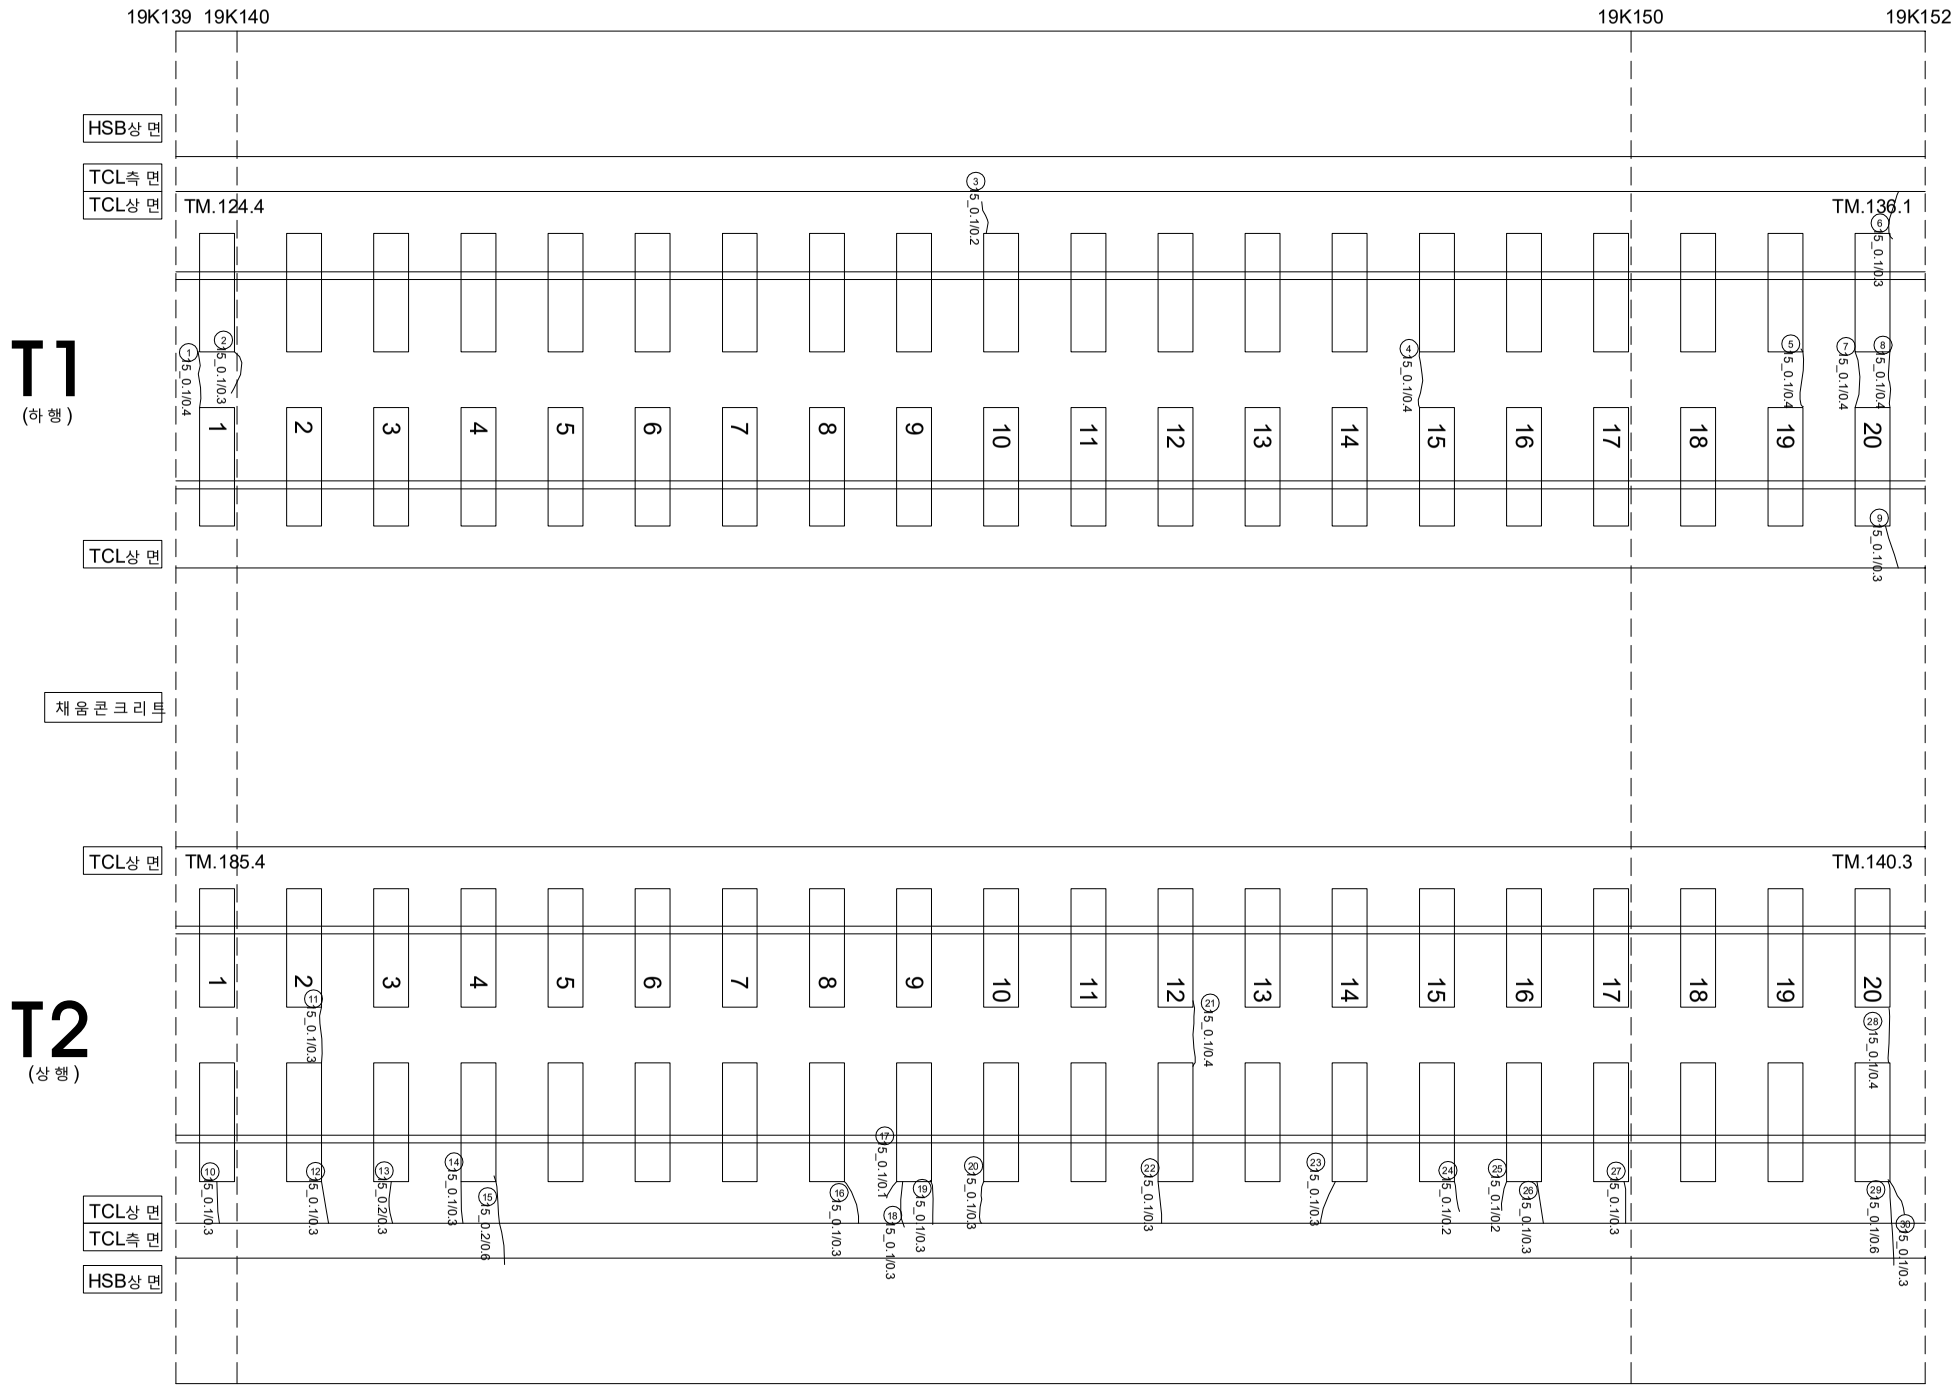
연번	손상	폭		연장		비고	연번	손상	폭		연장		비고
1	균열	0.1	㎜	0.4	m		56						
2	균열	0.1	㎜	0.3	m		57						
3	균열	0.1	㎜	0.2	m		58						
4	균열	0.1	㎜	0.4	m		59						
5	균열	0.1	㎜	0.4	m		60						
6	균열	0.1	㎜	0.3	m		61						
7	균열	0.1	㎜	0.4	m		62						
8	균열	0.1	㎜	0.4	m		63						
9	균열	0.1	㎜	0.3	m		64						
10	균열	0.1	㎜	0.3	m		65						
11	균열	0.1	㎜	0.3	m		66						
12	균열	0.1	㎜	0.3	m		67						
13	균열	0.2	㎜	0.3	m		68						
14	균열	0.1	㎜	0.3	m		69						
15	균열	0.2	㎜	0.6	m		70						
16	균열	0.1	㎜	0.3	m		71						
17	균열	0.1	㎜	0.1	m		72						
18	균열	0.1	㎜	0.3	m		73						
19	균열	0.1	㎜	0.3	m		74						
20	균열	0.1	㎜	0.3	m		75						
21	균열	0.1	㎜	0.3	m		76						
22	균열	0.1	㎜	0.4	m		77						
23	균열	0.1	㎜	0.3	m		78						
24	균열	0.1	㎜	0.2	m		79						
25	균열	0.1	㎜	0.2	m		80						
26	균열	0.1	㎜	0.3	m		81						
27	균열	0.1	㎜	0.3	m		82						
28	균열	0.1	㎜	0.4	m		83						
29	균열	0.1	㎜	0.6	m		84						
30	균열	0.1	㎜	0.3	m		85						
31							86						
32							87						
33							88						
34							89						
35							90

36							91						
37							92						
38							93						
39							94						
40							95						
41							96						
42							97						
43							98						
44							99						
45							100						
46							101						
47							102						
48							103						
49							104						
50							105						
51							106						
52							107						
53							108						
54							109						
55							110
