외관조사망도 번호
U5_장재터널_75(19k165~19k177)

호남고속선 장재터널_75(19.165~19.177km, S74)

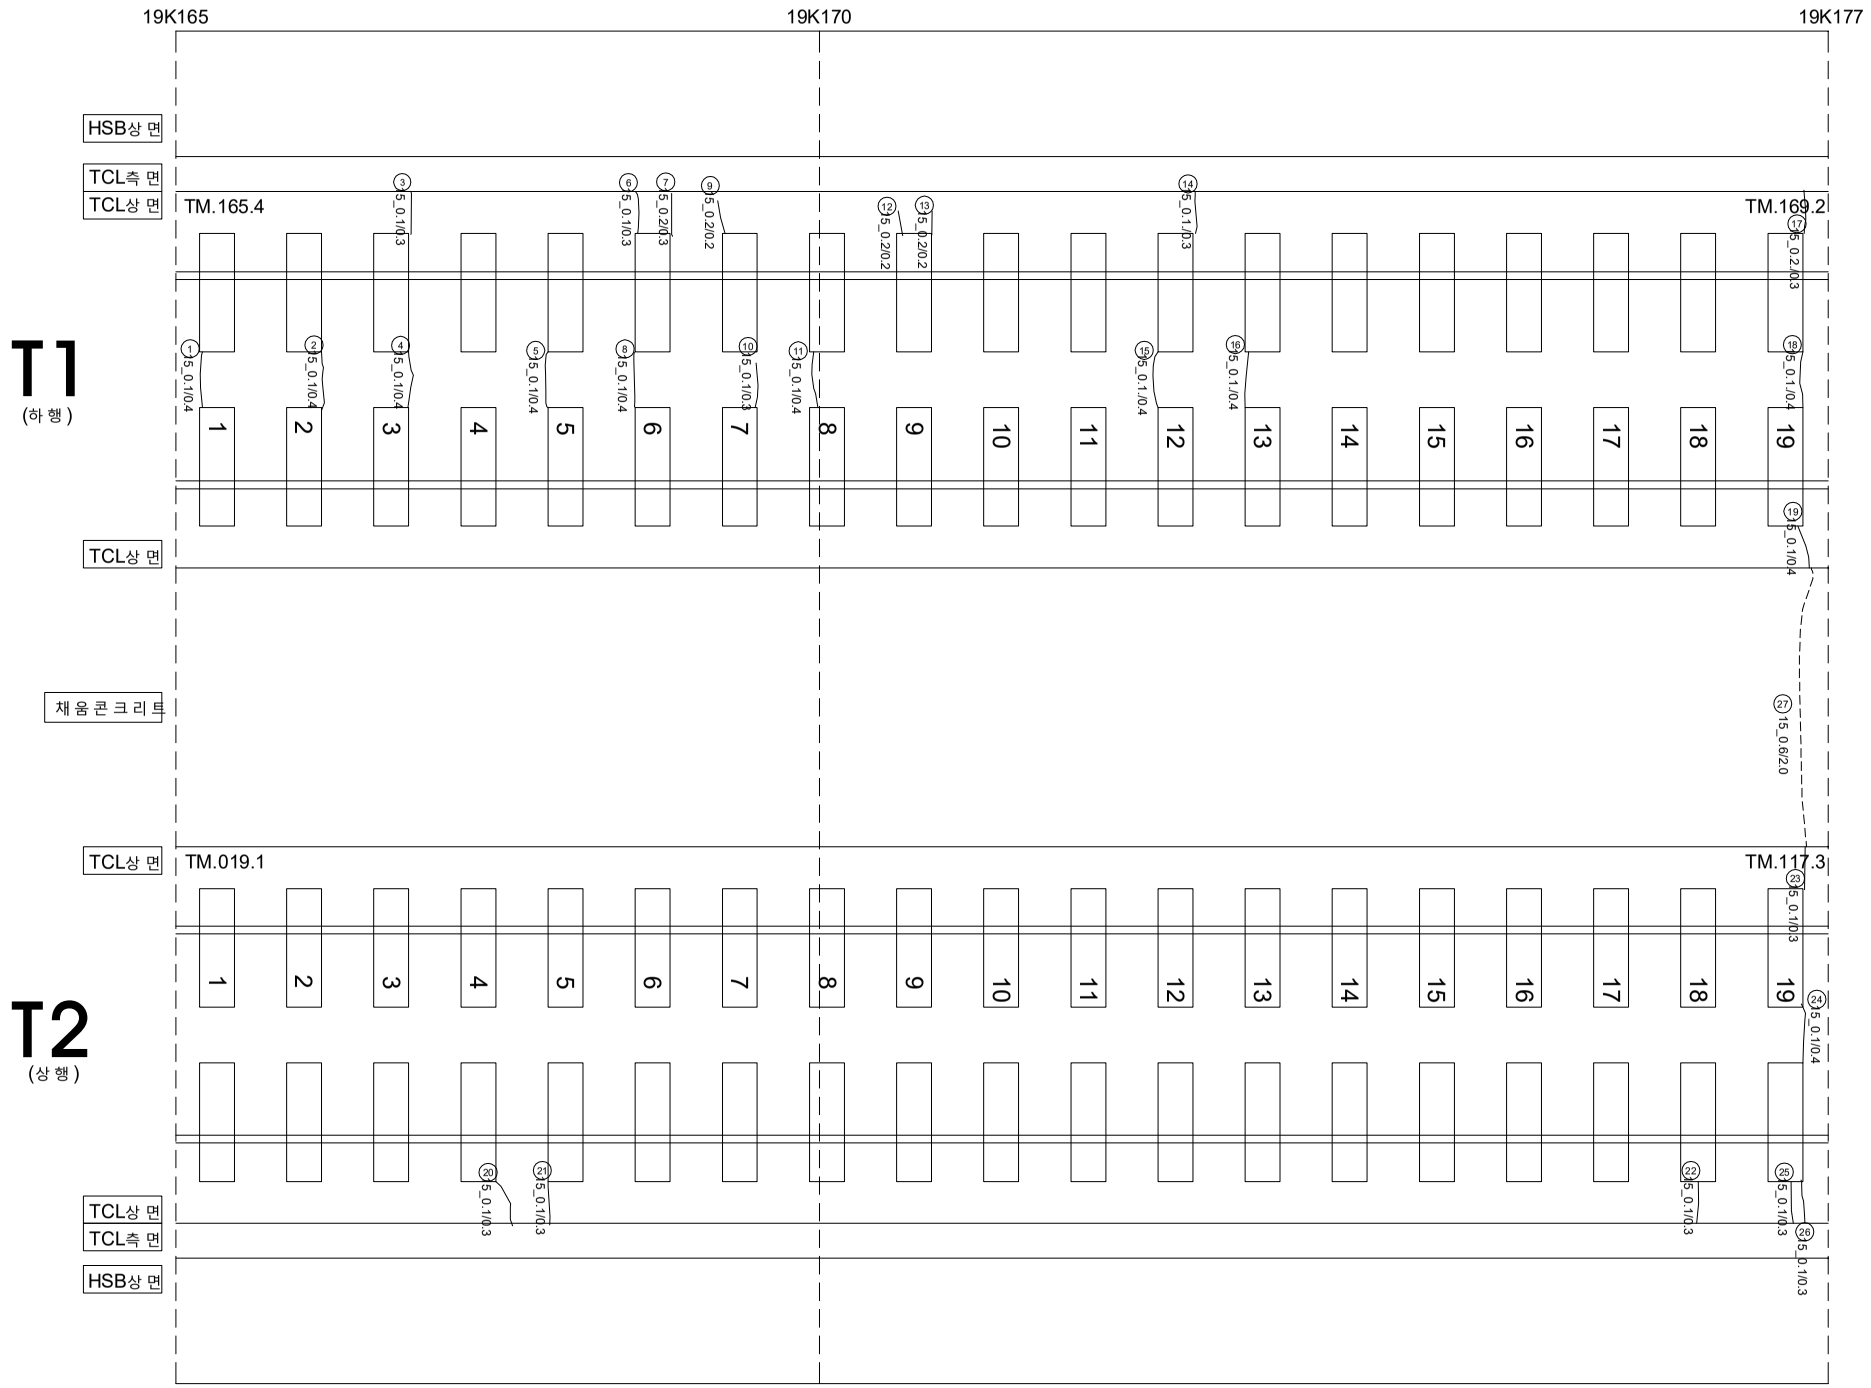
연번	손상	폭		연장		비고	연번	손상	폭		연장		비고
1	균열	0.1	㎜	0.4	m		56						
2	균열	0.1	㎜	0.4	m		57						
3	균열	0.1	㎜	0.3	m		58						
4	균열	0.1	㎜	0.4	m		59						
5	균열	0.1	㎜	0.4	m		60						
6	균열	0.1	㎜	0.3	m		61						
7	균열	0.2	㎜	0.3	m		62						
8	균열	0.1	㎜	0.4	m		63						
9	균열	0.2	㎜	0.2	m		64						
10	균열	0.1	㎜	0.3	m		65						
11	균열	0.1	㎜	0.4	m		66						
12	균열	0.2	㎜	0.2	m		67						
13	균열	0.2	㎜	0.2	m		68						
14	균열	0.1	㎜	0.4	m		69						
15	균열	0.1	㎜	0.3	m		70						
16	균열	0.1	㎜	0.4	m		71						
17	균열	0.2	㎜	0.3	m		72						
18	균열	0.1	㎜	0.4	m		73						
19	균열	0.1	㎜	0.4	m		74						
20	균열	0.1	㎜	0.3	m		75						
21	균열	0.1	㎜	0.3	m		76						
22	균열	0.1	㎜	0.3	m		77						
23	균열	0.1	㎜	0.3	m		78						
24	균열	0.1	㎜	0.4	m		79						
25	균열	0.1	㎜	0.3	m		80						
26	균열	0.1	㎜	0.3	m		81						
27	균열	0.6	㎜	2.0	m		82						
28							83						
29							84						
30							85						
31							86						
32							87						
33							88						
34							89						
35							90						
36							91

37							92						
38							93						
39							94						
40							95						
41							96						
42							97						
43							98						
44							99						
45							100						
46							101						
47							102						
48							103						
49							104						
50							105						
51							106						
52							107						
53							108						
54							109						
55							110
