외관조사망도 번호
U5_장재터널_76(19k177~19k189)

호남고속선 장재터널_76(19.177~19.189km, S75)

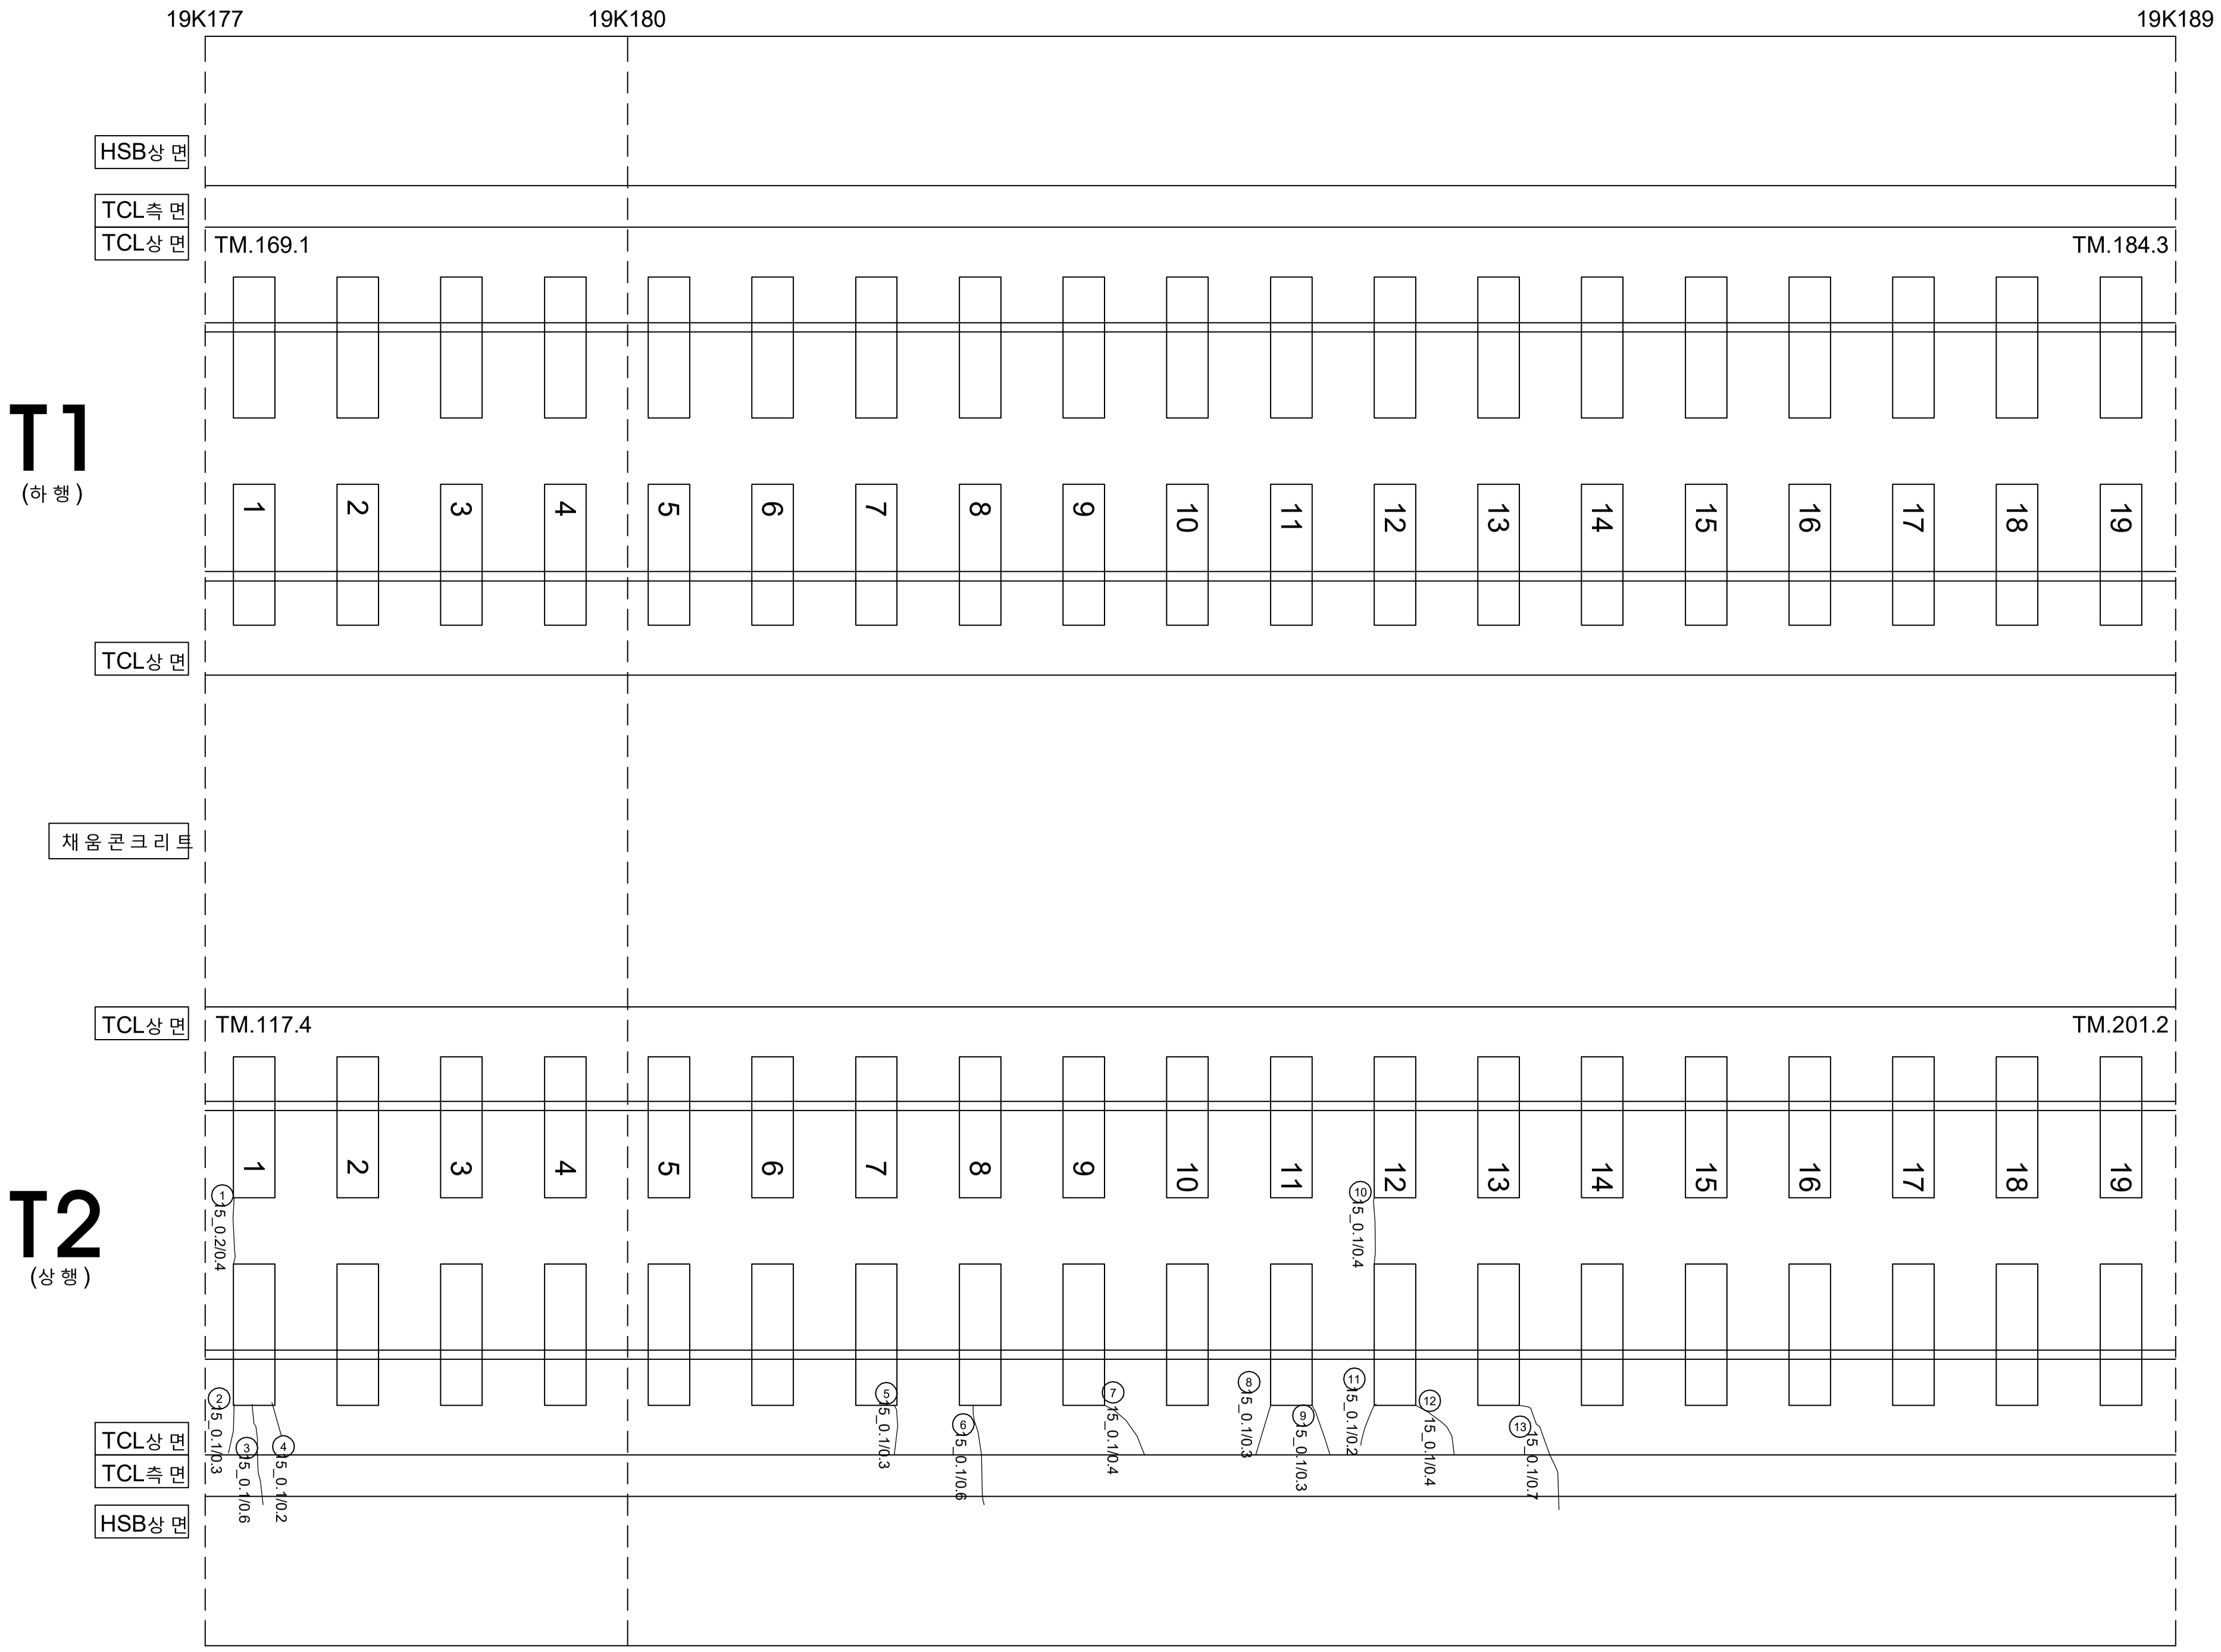
연번	손상	폭		연장		비고	연번	손상	폭		연장		비고
1	균열	0.2	㎜	0.4	m		56						
2	균열	0.1	㎜	0.3	m		57						
3	균열	0.1	㎜	0.6	m		58						
4	균열	0.1	㎜	0.2	m		59						
5	균열	0.1	㎜	0.3	m		60						
6	균열	0.1	㎜	0.6	m		61						
7	균열	0.1	㎜	0.4	m		62						
8	균열	0.1	㎜	0.3	m		63						
9	균열	0.1	㎜	0.3	m		64						
10	균열	0.1	㎜	0.4	m		65						
11	균열	0.1	㎜	0.2	m		66						
12	균열	0.1	㎜	0.4	m		67						
13	균열	0.1	㎜	0.7	m		68						
14							69						
15							70						
16							71						
17							72						
18							73						
19							74						
20							75						
21							76						
22							77						
23							78						
24							79						
25							80						
26							81						
27							82						
28							83						
29							84						
30							85						
31							86						
32							87						
33							88						
34							89						
35							90						
36							91						
37							92						
38							93						
39							94						
40							95						
41							96						
42							97						
43							98						
44							99						
45							100
