호남고속선 장재터널_81(19.240~19.253km, S80)

외관조사망도 번호
U5_장재터널_81(19k240~19k253)

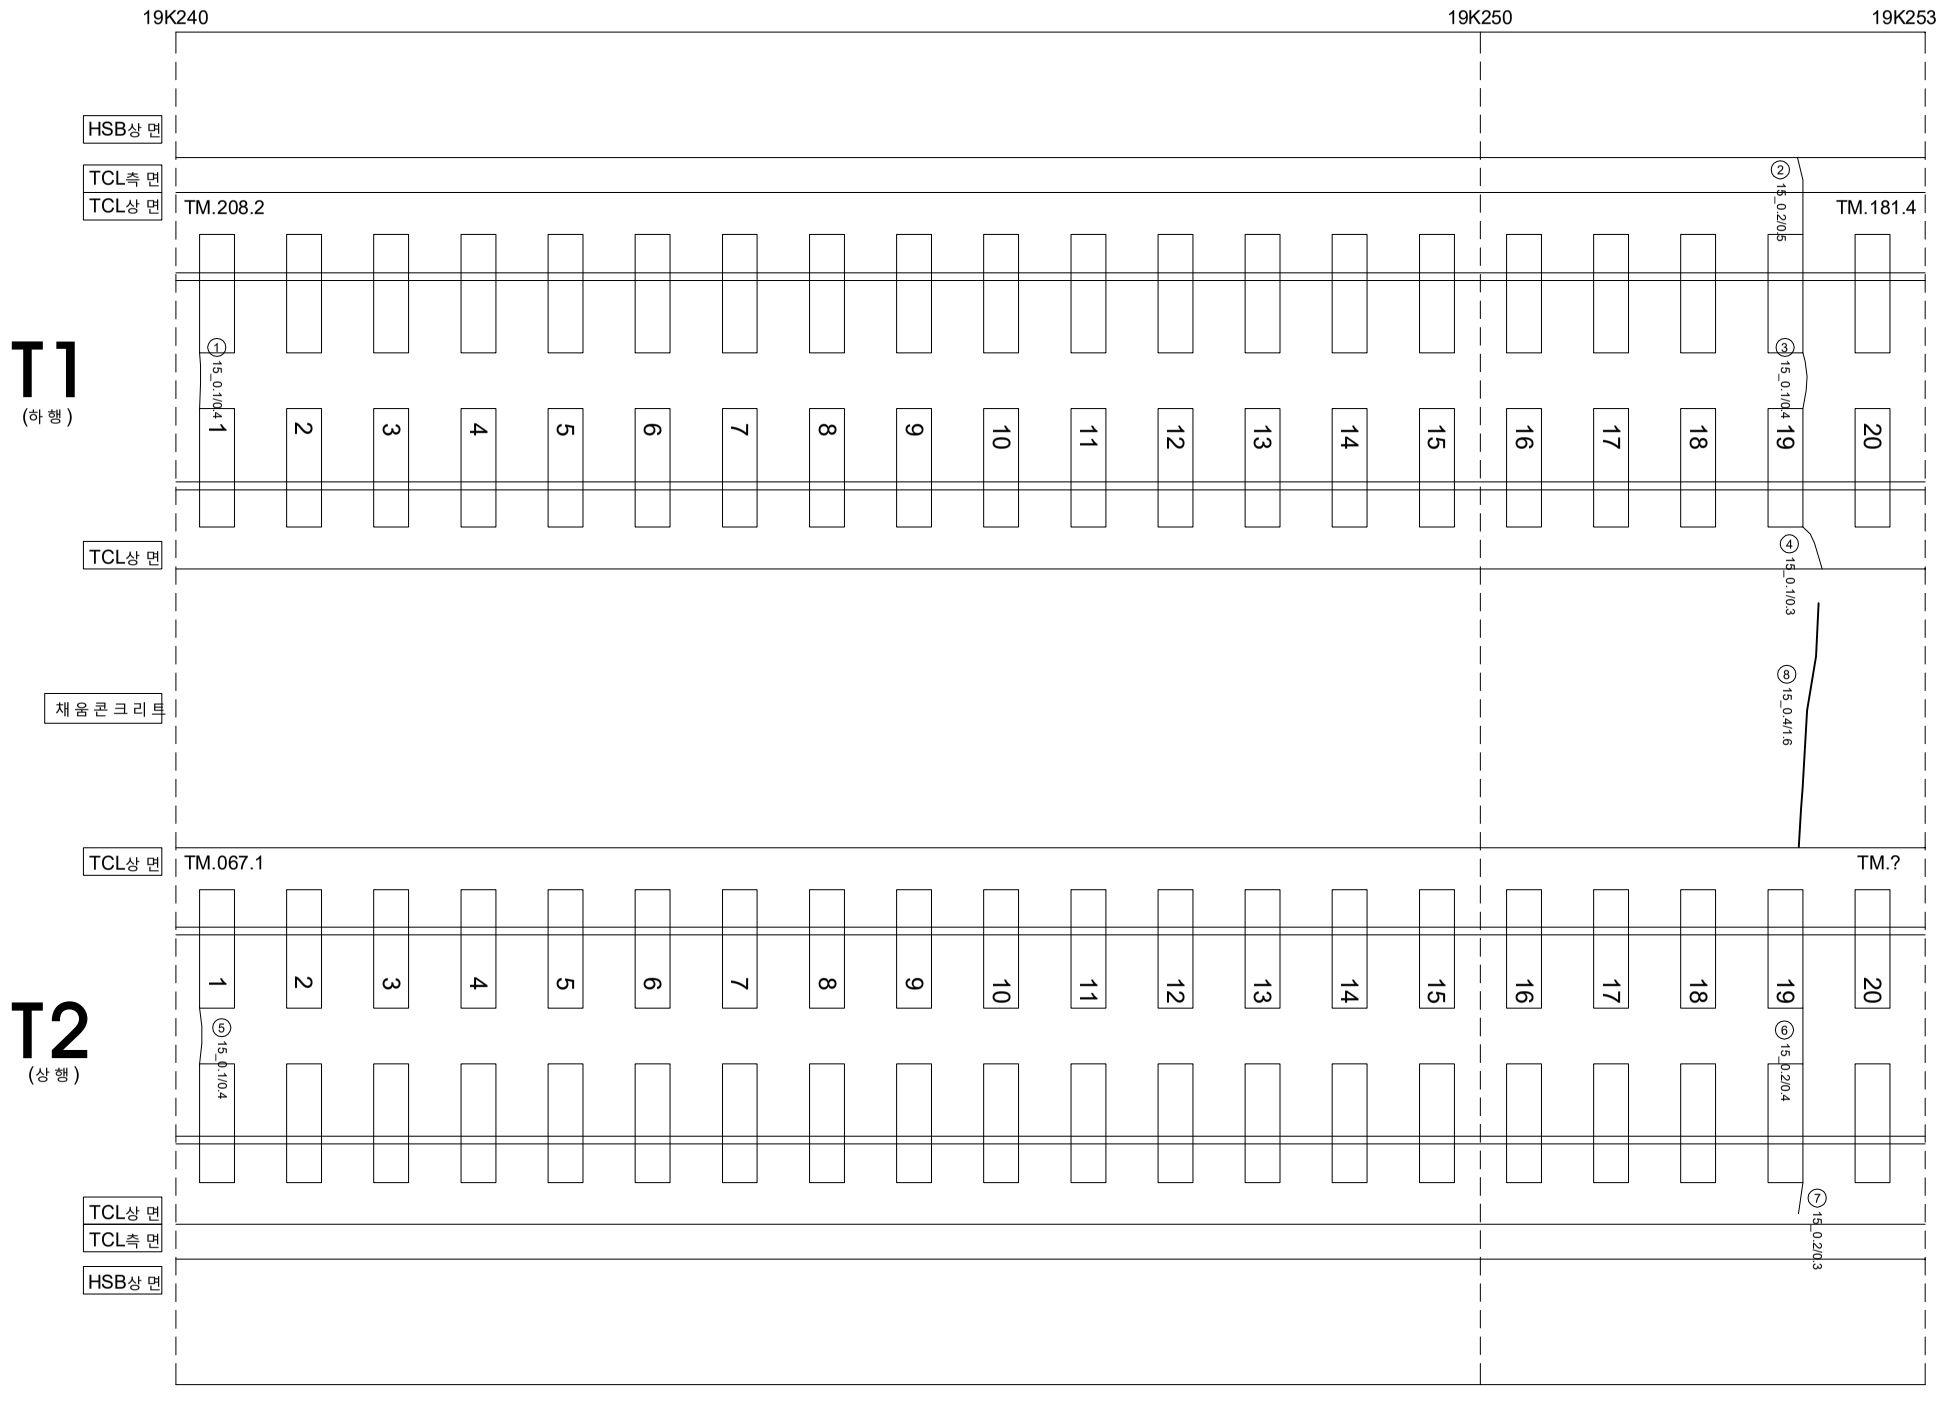
연번	손상	폭		연장		비고	연번	손상	폭		연장		비고
1	균열	0.1	㎜	0.4	m		56						
2	균열	0.2	㎜	0.5	m		57						
3	균열	0.1	㎜	0.4	m		58						
4	균열	0.1	㎜	0.3	m		59						
5	균열	0.1	㎜	0.4	m		60						
6	균열	0.2	㎜	0.4	m		61						
7	균열	0.2	㎜	0.3	m		62						
8	균열	0.4	㎜	1.6	m		63						
9							64						
10							65						
11							66						
12							67						
13							68						
14							69						
15							70						
16							71						
17							72						
18							73						
19							74						
20							75						
21							76						
22							77						
23							78						
24							79						
25							80						
26							81						
27							82						
28							83						
29							84						
30							85						
31							86						
32							87						
33							88						
34							89						
35							90						
36							91						
37							92						
38							93						
39							94						
40							95						
41							96						
42							97						
43							98						
44							99						
45							100						
46							101						
47							102
