외관조사망도 번호
U5_장재터널_88(19k327~19k340)

호남고속선 장재터널_88(19.327~19.340km, S87)

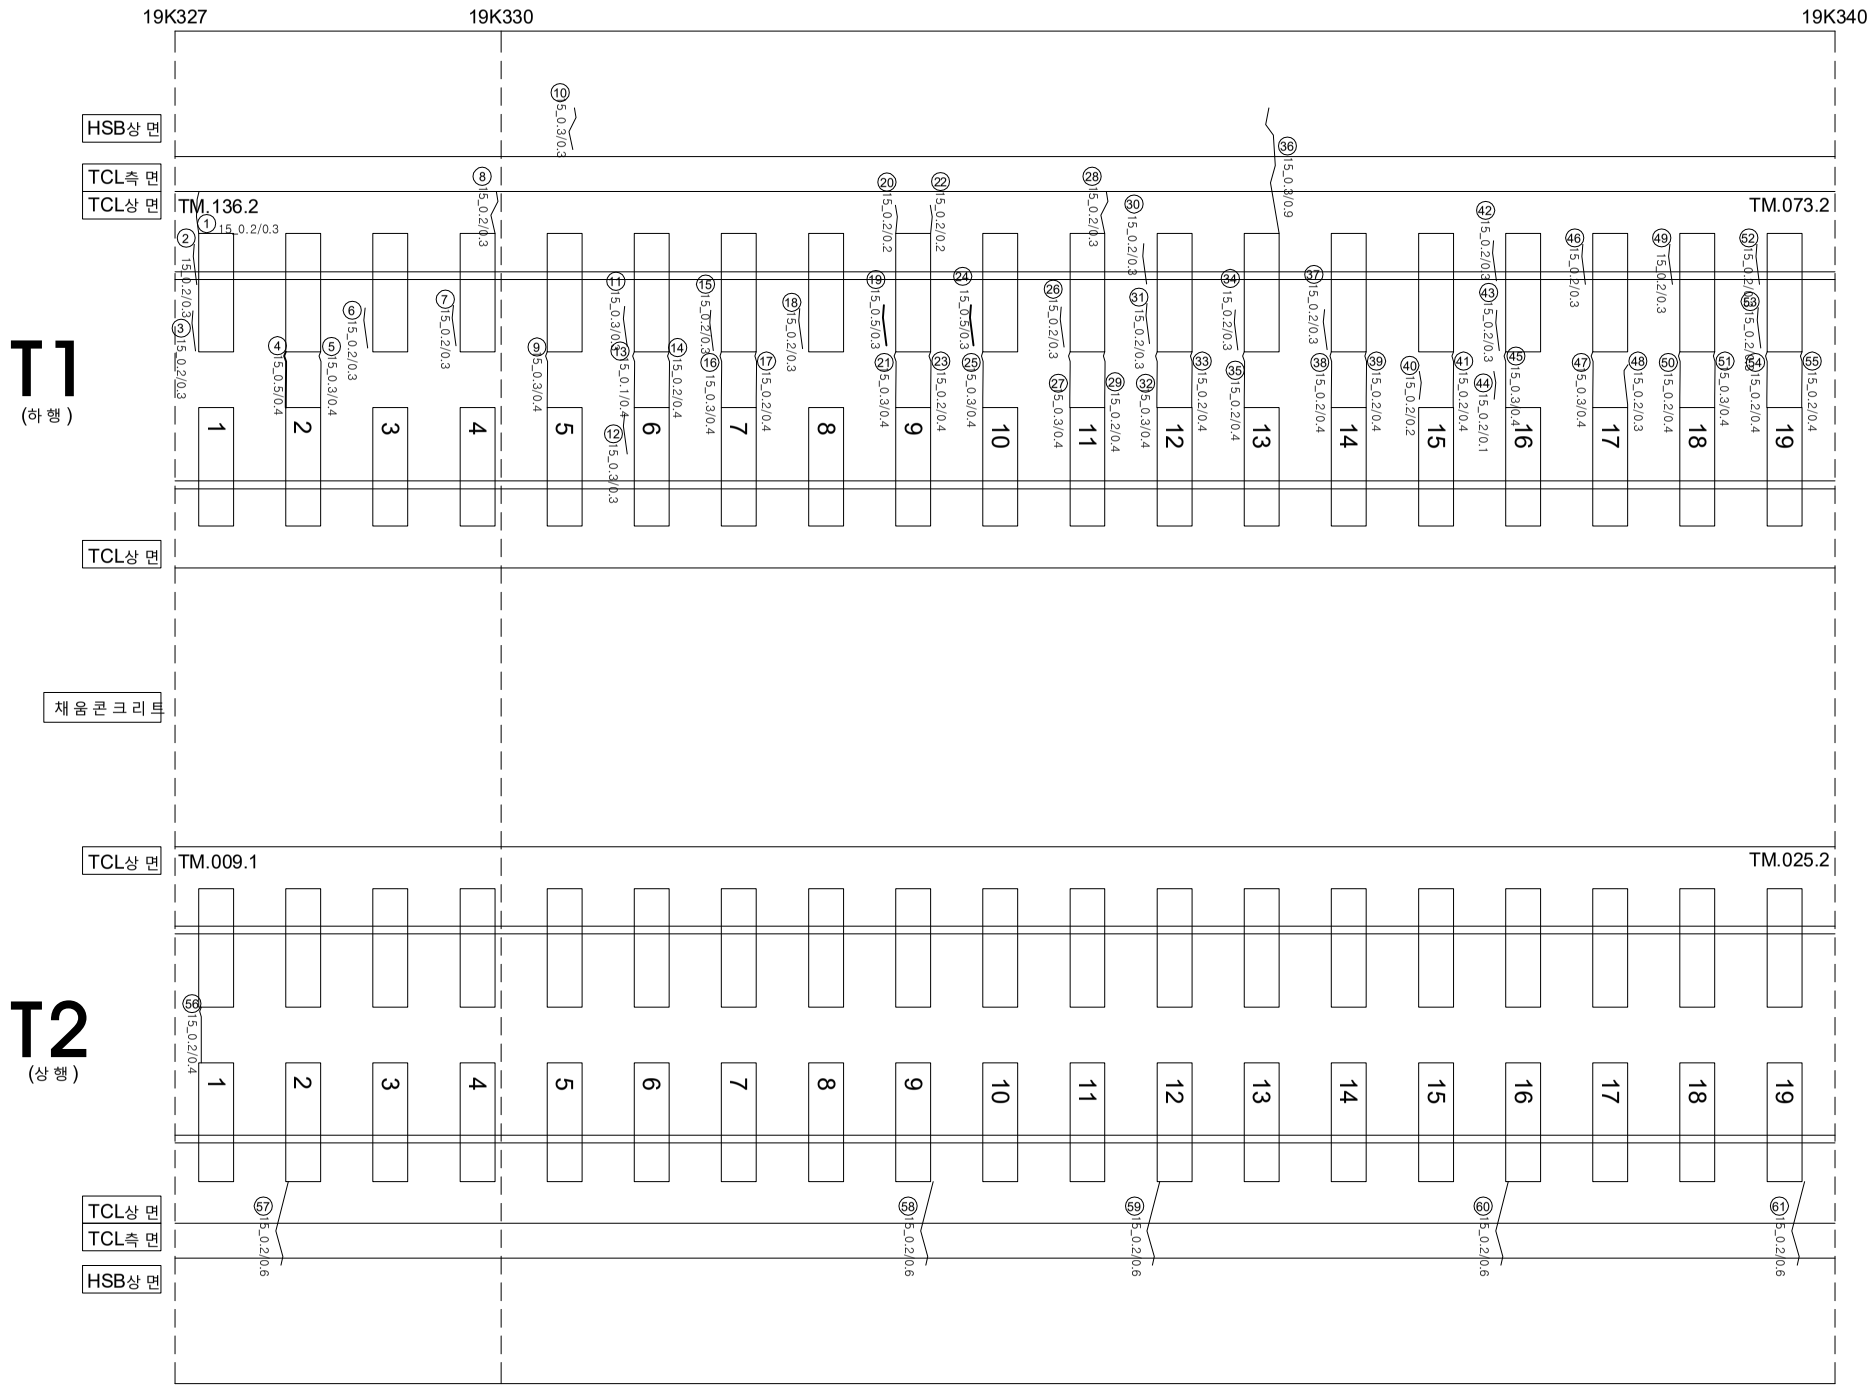
연번	손상	폭		연장		비고	연번	손상	폭		연장		비고
1	균열	0.2	㎜	0.3	m		56	균열	0.2	㎜	0.4	m	
2	경계부 균열	0.2	㎜	0.3	m		57	균열	0.2	㎜	0.6	m	
3	경계부 균열	0.2	㎜	0.3	m		58	균열	0.2	㎜	0.6	m	
4	균열	0.5	㎜	0.4	m		59	균열	0.2	㎜	0.6	m	
5	균열	0.3	㎜	0.4	m		60	균열	0.2	㎜	0.6	m	
6	경계부 균열	0.2	㎜	0.3	m		61	균열	0.2	㎜	0.6	m	
7	경계부 균열	0.2	㎜	0.3	m		62						
8	균열	0.2	㎜	0.3	m		63						
9	균열	0.3	㎜	0.4	m		64						
10	균열	0.3	㎜	0.3	m		65						
11	경계부 균열	0.3	㎜	0.3	m		66						
12	경계부 균열	0.1	㎜	0.4	m		67						
13	균열	0.3	㎜	0.3	m		68						
14	균열	0.2	㎜	0.4	m		69						
15	경계부 균열	0.2	㎜	0.3	m		70						
16	균열	0.3	㎜	0.4	m		71						
17	균열	0.2	㎜	0.4	m		72						
18	경계부 균열	0.2	㎜	0.3	m		73						
19	경계부 균열	0.5	㎜	0.3	m		74						
20	균열	0.2	㎜	0.2	m		75						
21	균열	0.3	㎜	0.4	m		76						
22	균열	0.2	㎜	0.2	m		77						
23	균열	0.2	㎜	0.4	m		78						
24	경계부 균열	0.5	㎜	0.3	m		79						
25	균열	0.3	㎜	0.4	m		80						
26	경계부 균열	0.2	㎜	0.3	m		81						
27	균열	0.3	㎜	0.4	m		82						
28	균열	0.2	㎜	0.3	m		83						
29	균열	0.2	㎜	0.4	m		84

30	경계부 균열	0.2	㎜	0.3	m		85						
31	경계부 균열	0.2	㎜	0.3	m		86						
32	균열	0.3	㎜	0.4	m		87						
33	균열	0.2	㎜	0.4	m		88						
34	경계부 균열	0.2	㎜	0.3	m		89						
35	균열	0.2	㎜	0.4	m		90						
36	균열	0.3	㎜	0.9	m		91						
37	균열	0.2	㎜	0.3	m		92						
38	균열	0.2	㎜	0.4	m		93						
39	균열	0.2	㎜	0.4	m		94						
40	균열	0.2	㎜	0.2	m		95						
41	균열	0.2	㎜	0.4	m		96						
42	경계부 균열	0.2	㎜	0.3	m		97						
43	경계부 균열	0.2	㎜	0.3	m		98						
44	균열	0.2	㎜	0.1	m		99						
45	균열	0.3	㎜	0.4	m		100						
46	경계부 균열	0.2	㎜	0.3	m		101						
47	균열	0.3	㎜	0.4	m		102						
48	균열	0.2	㎜	0.3	m		103						
49	경계부 균열	0.2	㎜	0.3	m		104						
50	균열	0.2	㎜	0.4	m		105						
51	균열	0.3	㎜	0.4	m		106						
52	균열	0.2	㎜	0.3	m		107						
53	경계부 균열	0.2	㎜	0.3	m		108						
54	경계부 균열	0.2	㎜	0.4	m		109						
55	균열	0.2	㎜	0.4	m		110
