외관조사망도 번호
U5_장재터널_90(19k352~19k365)

호남고속선 장재터널_90(19.352~19.365km, S89)

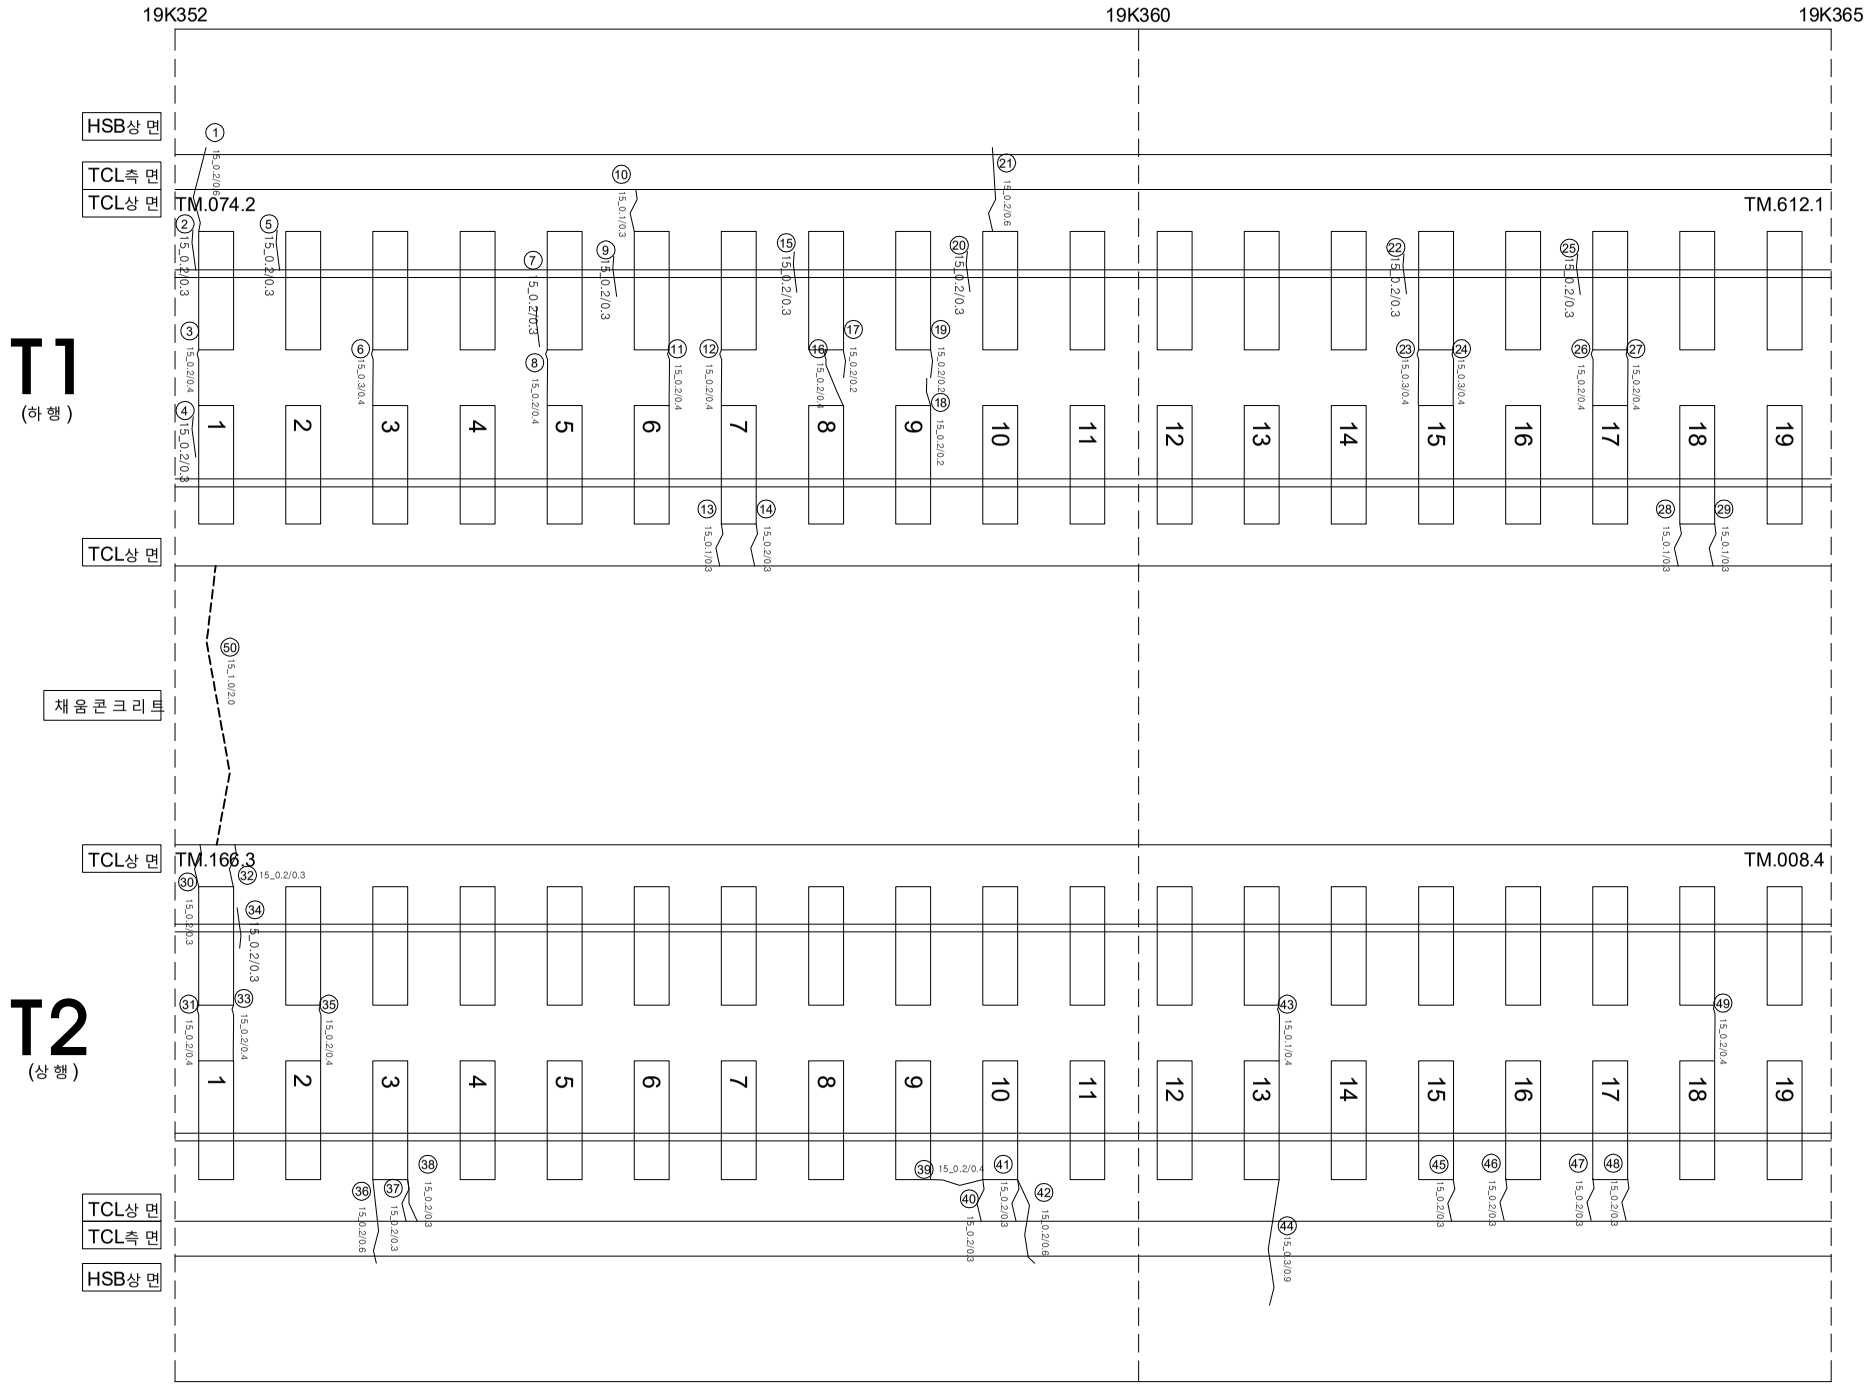
연번	손상	폭		연장		비고	연번	손상	폭		연장		비고
1	균열	0.2	㎜	0.6	m		56						
2	경계부 균열	0.2	㎜	0.3	m		57						
3	균열	0.2	㎜	0.4	m		58						
4	경계부 균열	0.2	㎜	0.3	m		59						
5	경계부 균열	0.2	㎜	0.3	m		60						
6	균열	0.3	㎜	0.4	m		61						
7	경계부 균열	0.2	㎜	0.3	m		62						
8	균열	0.2	㎜	0.4	m		63						
9	경계부 균열	0.2	㎜	0.3	m		64						
10	균열	0.1	㎜	0.3	m		65						
11	균열	0.2	㎜	0.4	m		66						
12	균열	0.2	㎜	0.4	m		67						
13	균열	0.1	㎜	0.3	m		68						
14	균열	0.2	㎜	0.3	m		69						
15	경계부 균열	0.2	㎜	0.3	m		70						
16	균열	0.2	㎜	0.4	m		71						
17	균열	0.2	㎜	0.2	m		72						
18	균열	0.2	㎜	0.2	m		73						
19	균열	0.2	㎜	0.2	m		74						
20	균열	0.2	㎜	0.3	m		75						
21	균열	0.2	㎜	0.6	m		76						
22	경계부 균열	0.2	㎜	0.3	m		77						
23	균열	0.3	㎜	0.4	m		78						
24	균열	0.3	㎜	0.4	m		79						
25	경계부 균열	0.2	㎜	0.3	m		80						
26	균열	0.2	㎜	0.4	m		81						
27	균열	0.2	㎜	0.4	m		82						
28	균열	0.1	㎜	0.3	m		83						
29	균열	0.1	㎜	0.3	m		84						
30	균열	0.2	㎜	0.3	m		85						
31	균열	0.2	㎜	0.4	m		86						
32	균열	0.2	㎜	0.3	m		87

33	균열	0.2	㎜	0.4	m		88						
34	경계부 균열	0.2	㎜	0.3	m		89						
35	균열	0.2	㎜	0.4	m		90						
36	균열	0.2	㎜	0.6	m		91						
37	균열	0.2	㎜	0.3	m		92						
38	균열	0.2	㎜	0.3	m		93						
39	균열	0.2	㎜	0.4	m		94						
40	균열	0.2	㎜	0.3	m		95						
41	균열	0.2	㎜	0.3	m		96						
42	균열	0.2	㎜	0.6	m		97						
43	균열	0.1	㎜	0.4	m		98						
44	균열	0.3	㎜	0.9	m		99						
45	균열	0.2	㎜	0.3	m		100						
46	균열	0.2	㎜	0.3	m		101						
47	균열	0.2	㎜	0.3	m		102						
48	균열	0.2	㎜	0.3	m		103						
49	균열	0.2	㎜	0.4	m		104						
50	균열	1.0	㎜	2.0	m		105						
51							106						
52							107						
53							108						
54							109						
55							110
