외관조사망도 번호
U5_장재터널_10(18k351~18k364)

호남고속선 장재터널_10(18.351~18.364km, S9)

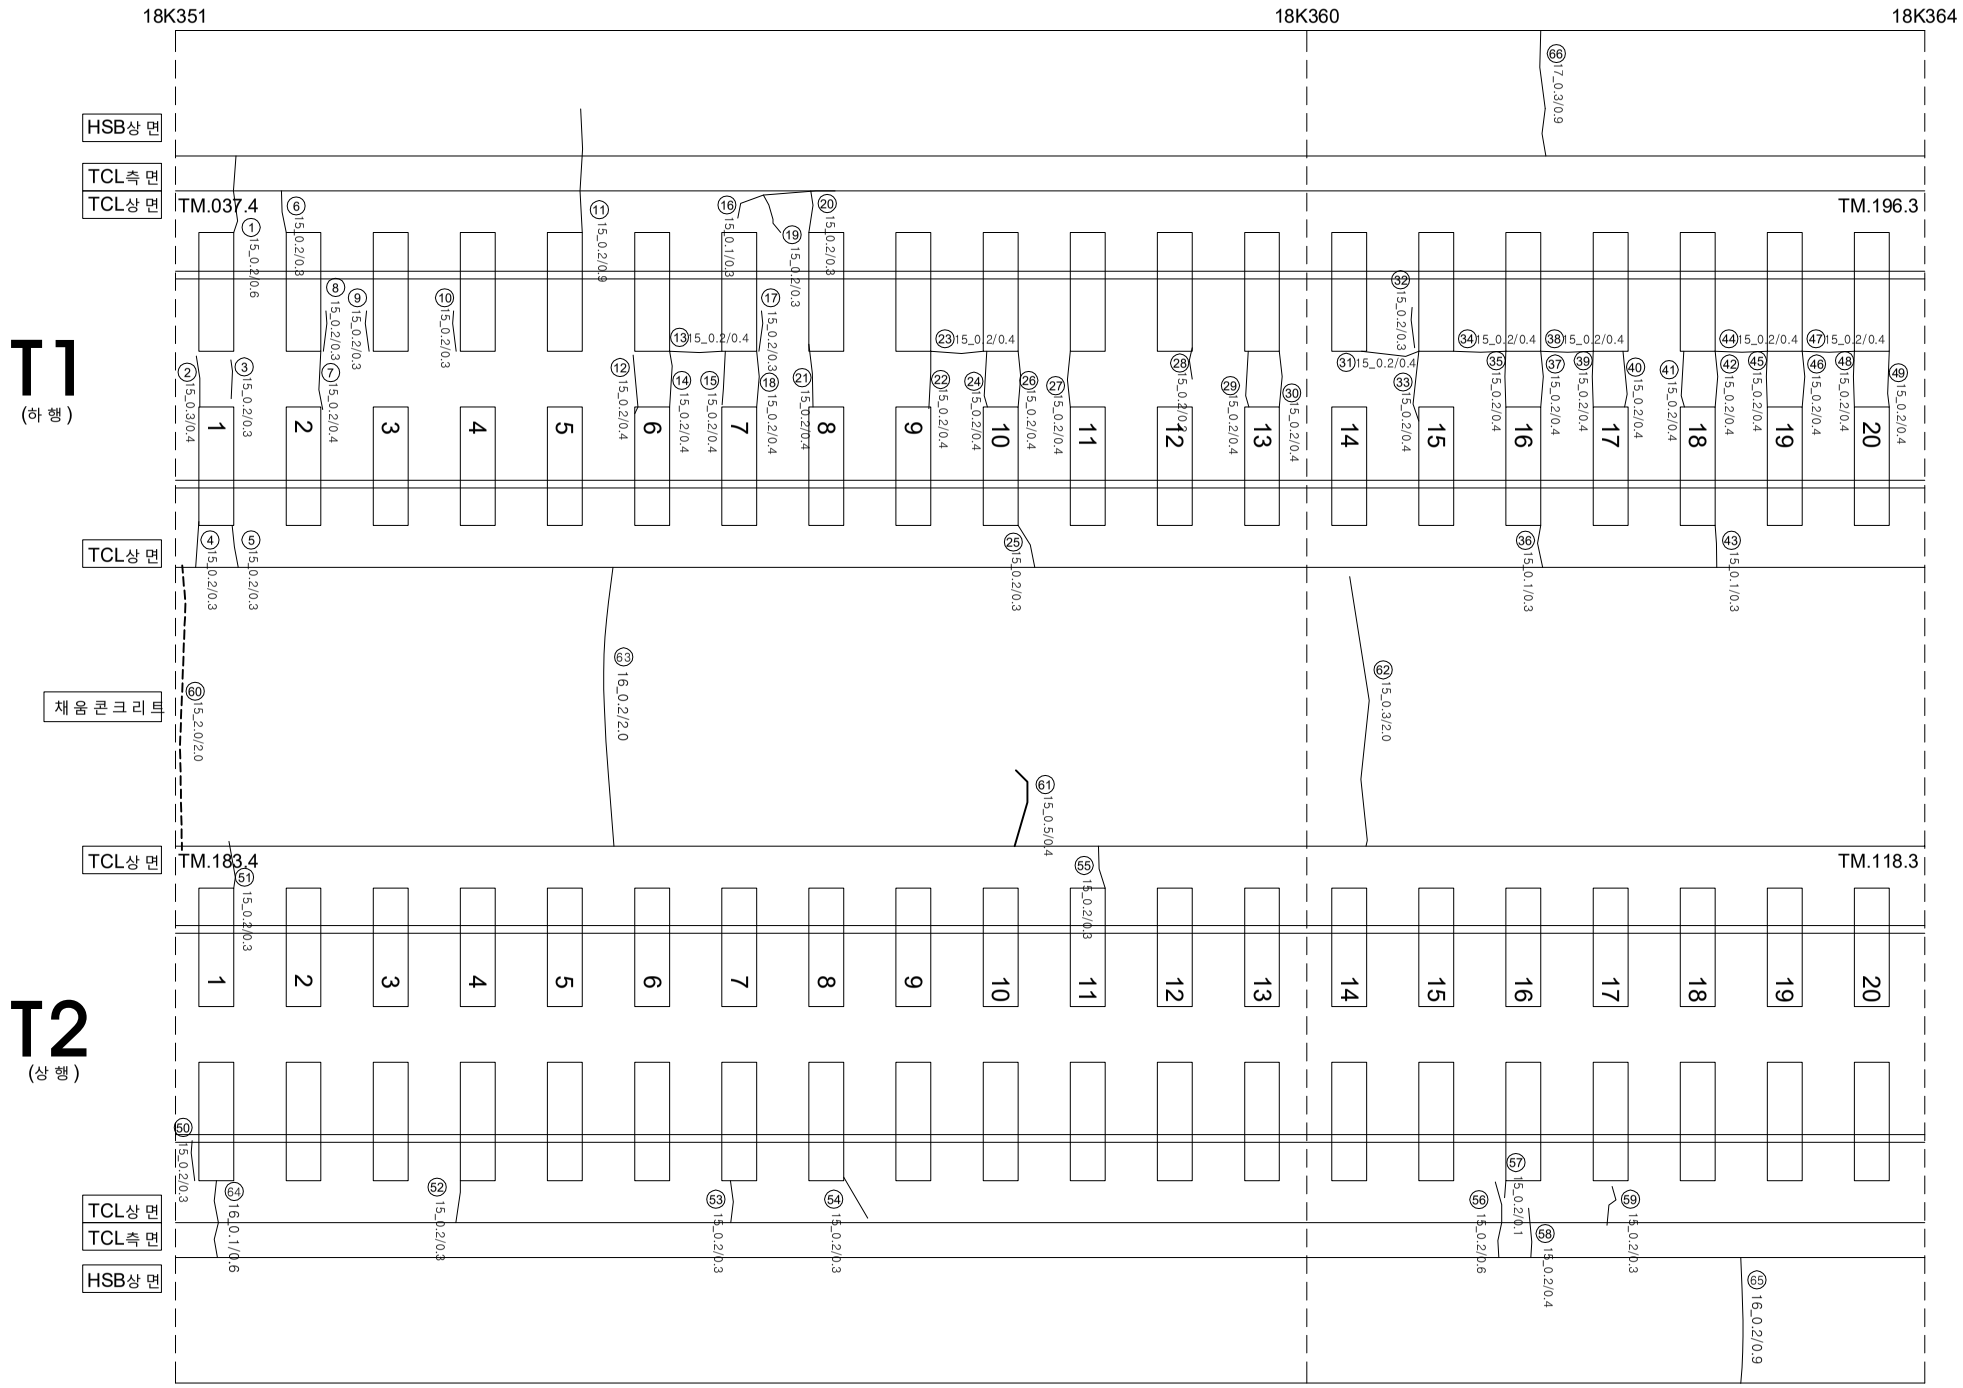
연번	손상	폭		연장		비고	연번	손상	폭		연장		비고
1	균열	0.2	㎜	0.6	m		56	균열	0.2	㎜	0.6	m	
2	균열	0.3	㎜	0.4	m		57	균열	0.2	㎜	0.4	m	
3	균열	0.2	㎜	0.3	m		58	균열	0.2	㎜	0.4	m	
4	균열	0.2	㎜	0.3	m		59	균열	0.2	㎜	0.3	m	
5	균열	0.2	㎜	0.3	m		60	균열	0.2	㎜	2.0	m	
6	균열	0.2	㎜	0.3	m		61	균열	0.5	㎜	0.4	m	
7	균열	0.2	㎜	0.3	m		62	균열	0.3	㎜	2.0	m	
8	경계부 균열	0.2	㎜	0.4	m		63	균열	0.2	㎜	2.0	m	
9	경계부 균열	0.2	㎜	0.3	m		64	균열	0.1	㎜	0.6	m	
10	경계부 균열	0.2	㎜	0.3	m		65	균열	0.2	㎜	0.9	m	
11	균열	0.2	㎜	0.9	m		66	균열	0.3	㎜	0.9	m	신 규
12	균열	0.2	㎜	0.4	m		67						
13	균열	0.2	㎜	0.4	m		68						
14	균열	0.2	㎜	0.4	m		69						
15	균열	0.2	㎜	0.4	m		70						
16	균열	0.1	㎜	0.3	m		71						
17	경계부 균열	0.2	㎜	0.3	m		72						
18	균열	0.2	㎜	0.4	m		73						
19	균열	0.2	㎜	0.3	m		74						
20	균열	0.2	㎜	0.3	m		75						
21	균열	0.2	㎜	0.4	m		76						
22	균열	0.2	㎜	0.4	m		77						
23	균열	0.2	㎜	0.4	m		78						
24	균열	0.2	㎜	0.4	m		79						
25	균열	0.2	㎜	0.3	m		80						
26	균열	0.2	㎜	0.4	m		81						
27	균열	0.2	㎜	0.4	m		82						
28	균열	0.2	㎜	0.2	m		83

29	균열	0.2	㎜	0.4	m		84						
30	균열	0.2	㎜	0.4	m		85						
31	균열	0.2	㎜	0.4	m		86						
32	경계부 균열	0.2	㎜	0.3	m		87						
33	균열	0.2	㎜	0.4	m		88						
34	균열	0.2	㎜	0.4	m		89						
35	균열	0.2	㎜	0.4	m		90						
36	균열	0.1	㎜	0.3	m		91						
37	균열	0.2	㎜	0.4	m		92						
38	균열	0.2	㎜	0.4	m		93						
39	균열	0.2	㎜	0.4	m		94						
40	균열	0.2	㎜	0.4	m		95						
41	균열	0.2	㎜	0.4	m		96						
42	균열	0.2	㎜	0.4	m		97						
43	균열	0.2	㎜	0.4	m		98						
44	균열	0.2	㎜	0.4	m		99						
45	균열	0.2	㎜	0.4	m		100						
46	균열	0.2	㎜	0.4	m		101						
47	균열	0.2	㎜	0.4	m		102						
48	균열	0.2	㎜	0.4	m		103						
49	균열	0.2	㎜	0.4	m		104						
50	경계부 균열	0.2	㎜	0.3	m		105						
51	균열	0.2	㎜	0.3	m		106						
52	균열	0.2	㎜	0.3	m		107						
53	균열	0.2	㎜	0.3	m		108						
54	균열	0.2	㎜	0.3	m		109						
55	균열	0.2	㎜	0.3	m		110
