호남고속선 장재터널_92(19.377~19.390km, S91)

외관조사망도 번호
U5_장재터널_92(19k377~19k390)

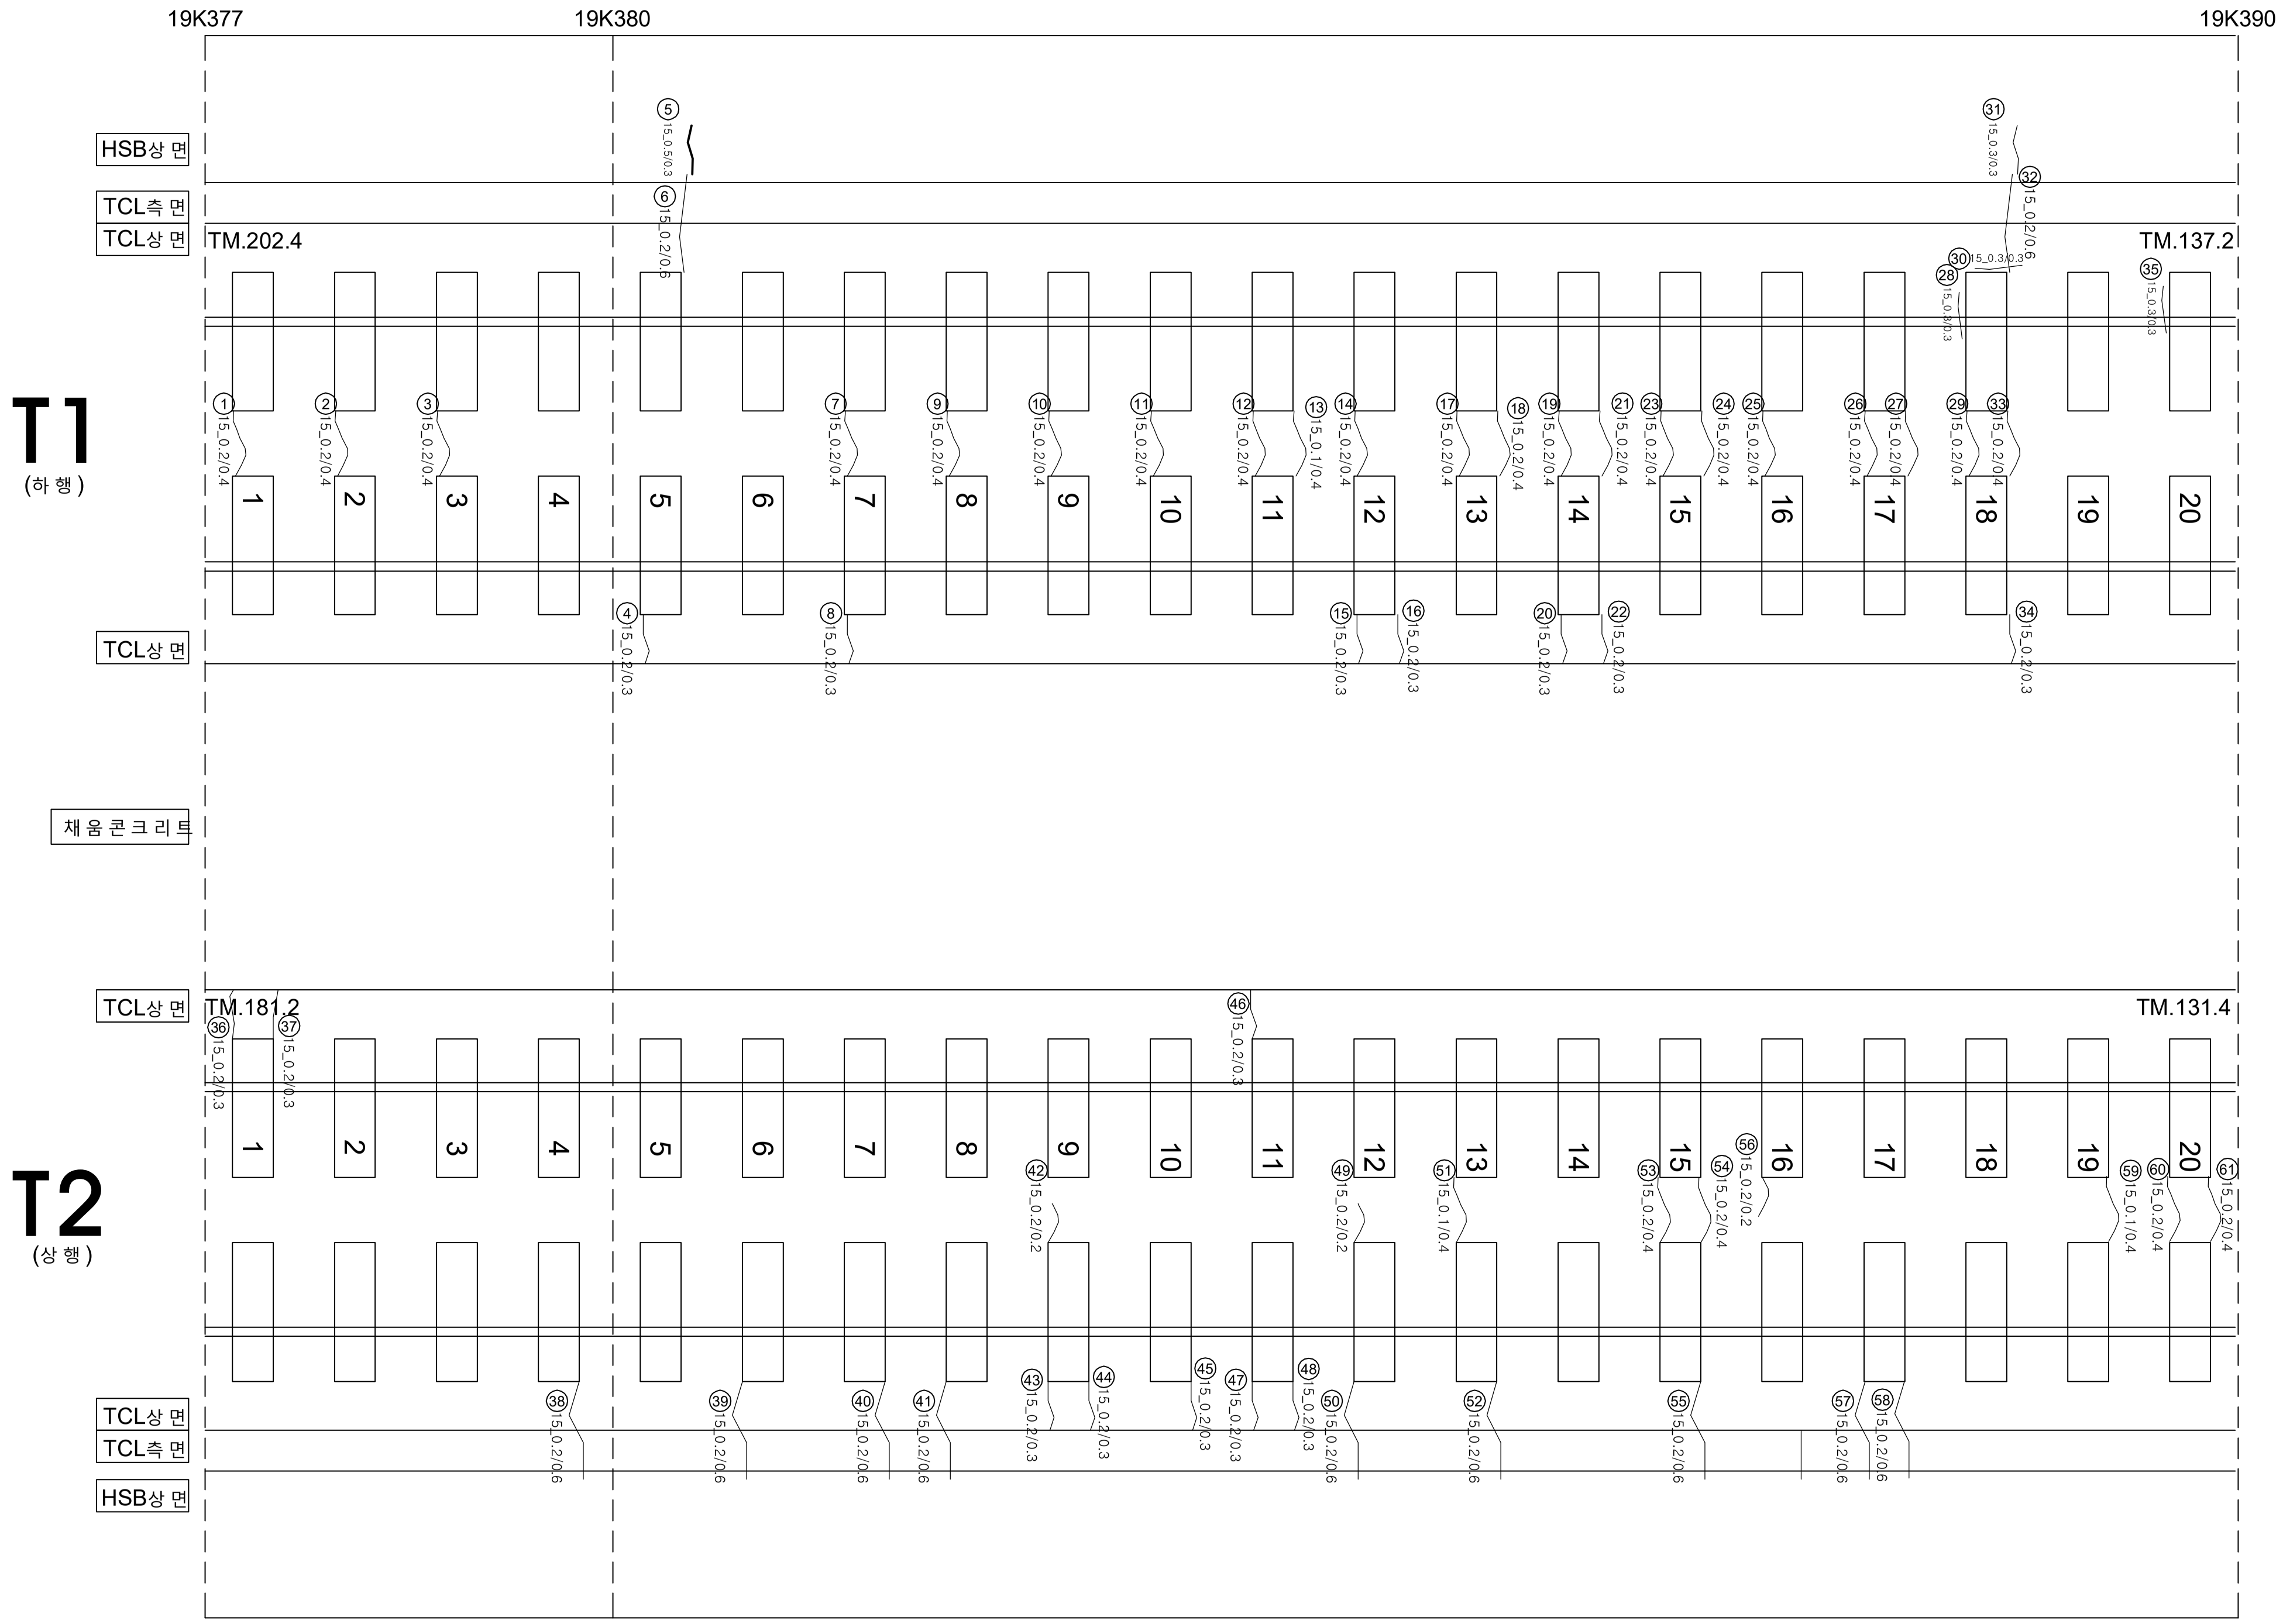
연번	손상	폭		연장		비고	연번	손상	폭		연장		비고
1	균열	0.2	㎜	0.4	m		56	균열	0.2	㎜	0.2	m	
2	균열	0.2	㎜	0.4	m		57	균열	0.2	㎜	0.6	m	
3	균열	0.2	㎜	0.4	m		58	균열	0.2	㎜	0.6	m	
4	균열	0.2	㎜	0.3	m		59	균열	0.1	㎜	0.4	m	
5	균열	0.5	㎜	0.3	m		60	균열	0.2	㎜	0.4	m	
6	균열	0.2	㎜	0.6	m		61	균열	0.2	㎜	0.4	m	
7	균열	0.2	㎜	0.4	m		62						
8	균열	0.2	㎜	0.3	m		63						
9	균열	0.2	㎜	0.4	m		64						
10	균열	0.2	㎜	0.4	m		65						
11	균열	0.2	㎜	0.4	m		66						
12	균열	0.2	㎜	0.4	m		67						
13	균열	0.1	㎜	0.4	m		68						
14	균열	0.2	㎜	0.4	m		69						
15	균열	0.2	㎜	0.4	m		70						
16	균열	0.2	㎜	0.3	m		71						
17	균열	0.2	㎜	0.4	m		72						
18	균열	0.2	㎜	0.4	m		73						
19	균열	0.2	㎜	0.4	m		74						
20	균열	0.2	㎜	0.3	m		75						
21	균열	0.2	㎜	0.4	m		76						
22	균열	0.2	㎜	0.3	m		77						
23	균열	0.2	㎜	0.4	m		78						
24	균열	0.2	㎜	0.4	m		79						
25	균열	0.2	㎜	0.4	m		80						
26	균열	0.2	㎜	0.4	m		81						
27	균열	0.2	㎜	0.4	m		82						
28	경계부 균열	0.3	㎜	0.3	m		83						
29	균열	0.2	㎜	0.4	m		84						
30	경계부 균열	0.3	㎜	0.3	m		85						
31	균열	0.3	㎜	0.3	m		86

32	균열	0.2	㎜	0.6	m		87						
33	균열	0.2	㎜	0.4	m		88						
34	균열	0.2	㎜	0.3	m		89						
35	경계부 균열	0.3	㎜	0.3	m		90						
36	균열	0.2	㎜	0.3	m		91						
37	균열	0.2	㎜	0.3	m		92						
38	균열	0.2	㎜	0.6	m		93						
39	균열	0.2	㎜	0.6	m		94						
40	균열	0.2	㎜	0.6	m		95						
41	균열	0.2	㎜	0.6	m		96						
42	균열	0.2	㎜	0.2	m		97						
43	균열	0.2	㎜	0.3	m		98						
44	균열	0.2	㎜	0.3	m		99						
45	균열	0.2	㎜	0.3	m		100						
46	균열	0.2	㎜	0.3	m		101						
47	균열	0.2	㎜	0.3	m		102						
48	균열	0.2	㎜	0.3	m		103						
49	균열	0.2	㎜	0.2	m		104						
50	균열	0.2	㎜	0.6	m		105						
51	균열	0.1	㎜	0.4	m		106						
52	균열	0.2	㎜	0.6	m		107						
53	균열	0.2	㎜	0.4	m		108						
54	균열	0.2	㎜	0.4	m		109						
55	균열	0.2	㎜	0.6	m		110
